ANEXO

LAS RUINAS DE SEVILLA, 1992-2017

Universidad de Sevilla

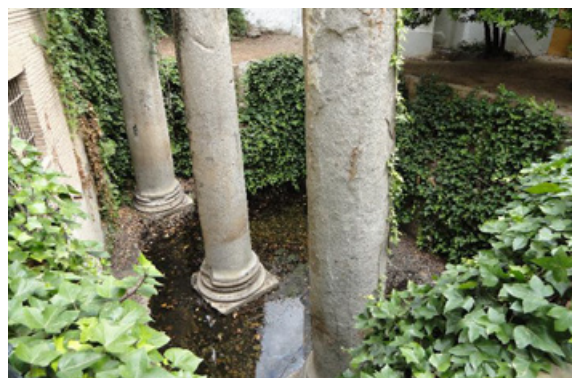
Estado actual	
Estructura	Columnas de granito deteriorado por exposición a la intemperie.
Cubiertas	No.
Fachadas	No.
Interior	Solar con crecimiento de vegetación.
Otros	Vallado en su fachada y con edificaciones medianeras en el perímetro.

Accesible	No es posible acceder, vallado.
Estabilizado	Se limpia esporádicamente.
Peligro colapso	No.
Humedades	Nivel freático en la base de las columnas.
Otros	La única puesta en valor es un cartel explicativo.

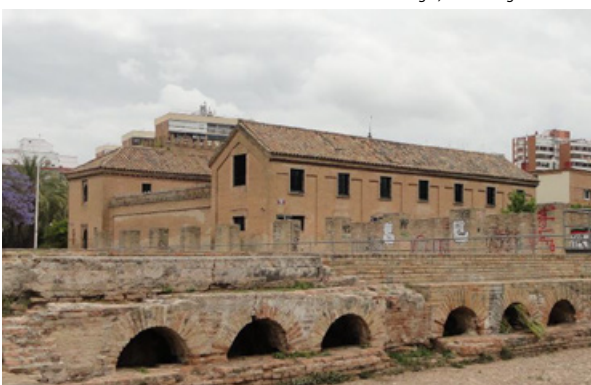
Fachadas lateral y posterior

Accesible	Acceso libre.
Estabilizado	Restaurado y mantenido. En la parte trasera falta limpieza de restos de cristales, comida, pintadas...
Peligro colapso	No.
Humedades	No se aprecian.
Otros	Las salas se pueden reservar para usos compatibles: cursos, conferencias, etc.

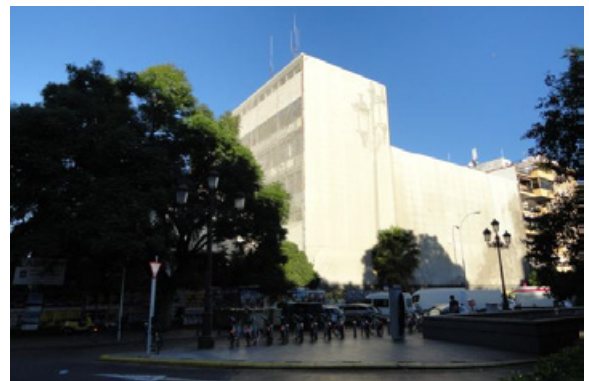
Fachada

Estado actual	
Estructura	Metálica. No se conoce su estado pero debe estar deteriorado por los años de abandono.
Cubiertas	A la andaluza. Presenta signos de reparaciones anteriores y de progresivo deterioro.
Fachadas	Cubiertas por una malla para evitar desprendimientos de piedra caliza. Faltan vidrios en algunas ventanas.
Interior	Ha sido expoliado, algunos techos caídos. Seguramente en progresivo deterioro.
Otros	Edificio abandonado. Aunque deteriorado, conserva su estado original.

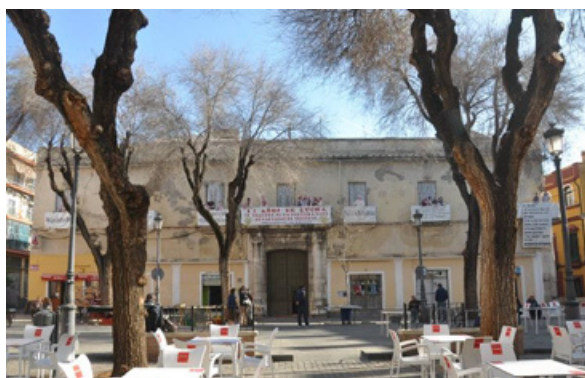
*Fachada*

Estado actual	Muy degradado y ruina parcial. Peligro de desplomes y desprendimientos. Algunas zonas apuntaladas.
Uso	Residencial y comercial.
Otros	Construido en el s. XVIII, se transformó en casa de vecinos en 1883, con talleres y comercios en planta baja.

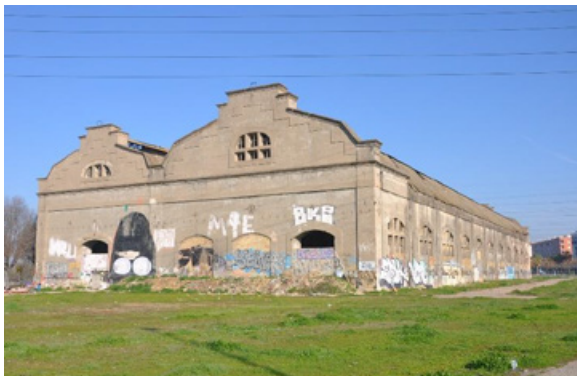
Fachada

Estado actual	Abandonado, con degradación de zona, acumulación de escombros y desprendimientos en interior.
Uso	Sin uso (ha sido varias veces ocupado por personas desfavorecidas).
Otros	Ejemplo de arquitectura industrial urbana. Construido entre 1915-25 para oficinas y talleres ferroviarios.

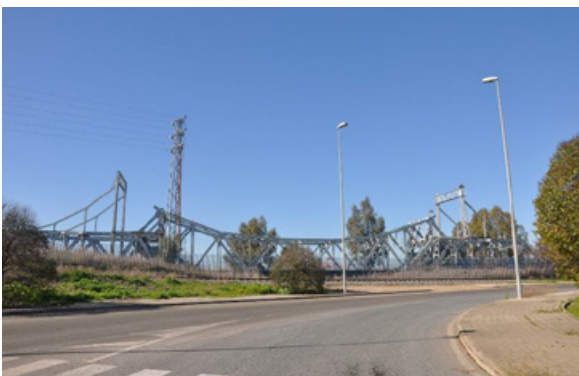
Vista general

Estado actual	Degradado y abandonado en una parcela cerrada.
Uso	Sin uso.
Otros	Construido en 1926 y cerrado en 1992 tras ser sustituido por el de Las Delicias. Se desmontó en 1998.

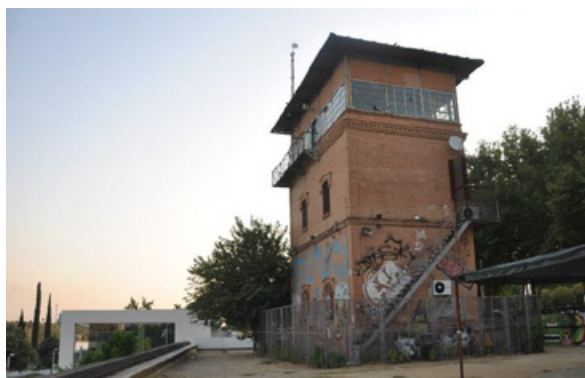
**Fachada**

Estado actual	Semi abandonada, con peligro de degradación del entorno, acumulación de suciedad y desprendimientos.
Uso	Es sede desde 2007 de la emisora de radio Radiópolis.
Otros	Ejemplo de arquitectura industrial urbana. Construida en 1928 para control y cambio de vías ferroviarias.
