# **PROYECTO PILOTO DE MEDIDAS ANTICOLISIÓN DE AVES EN LA BIBLIOTECA DE LA UNIVERSIDAD PABLO DE OLAVIDE DE SEVILLA**

*Informe elaborado por:* Ana María Fernández Rodríguez (técnica de la oficina del Campus de Excelencia Internacional de Medio Ambiente, Biodiversidad y Cambio Global; CEI-Cambio), Luis Villagarcía Saiz, profesor del Área de Ecología, María Luisa Buide del Real (Directora del CEI-Cambio). Universidad Pablo de Olavide de Sevilla

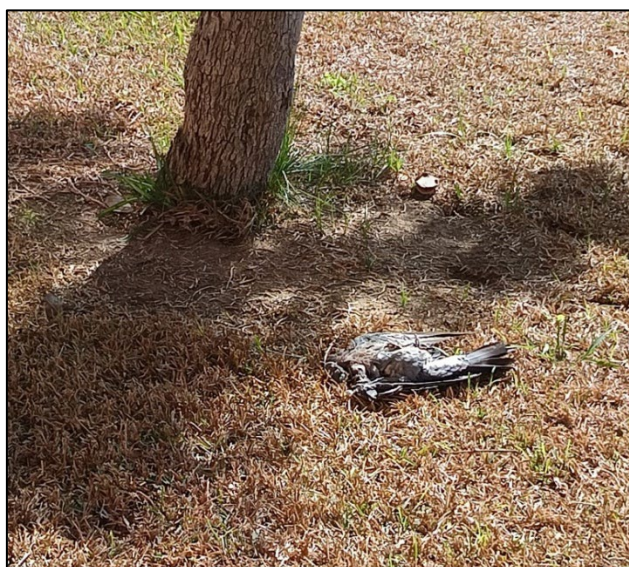
Figura 1. Ave muerta en la zona ajardinada junto a la fachada lateral de la biblioteca de la UPO. Fuente: *Elaboración propia*.

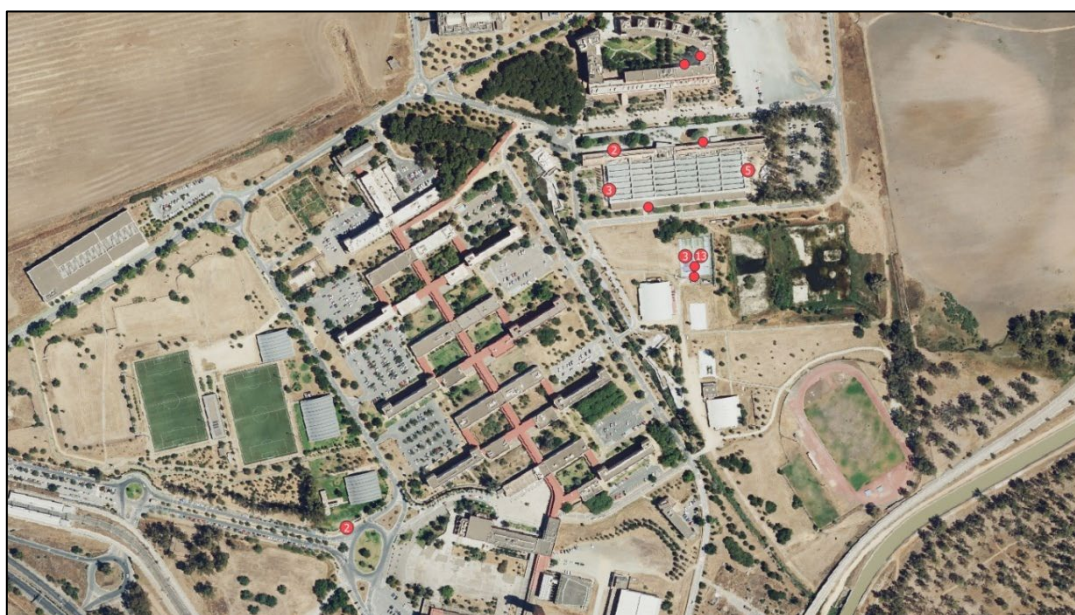
El análisis de estos datos permitió constatar la magnitud del problema de las colisiones contra superficies acristaladas, identificando como punto crítico el Edificio 25 “Juan Bautista Muñoz”, actual Biblioteca/C.R.A.I. Este edificio, declarado Bien de Interés Cultural (BIC), cuenta con una superficie construida de 16.281,71 m<sup>2</sup> y presenta amplias fachadas acristaladas con elevada reflectancia del entorno, lo que incrementa significativamente el riesgo de colisión.

Figura 2. Localización de aves muertas en diferentes zonas del campus de la Universidad Pablo de Olavide. Fuente: SEO/BirdLife y Aula de la Naturaleza de la UPO.

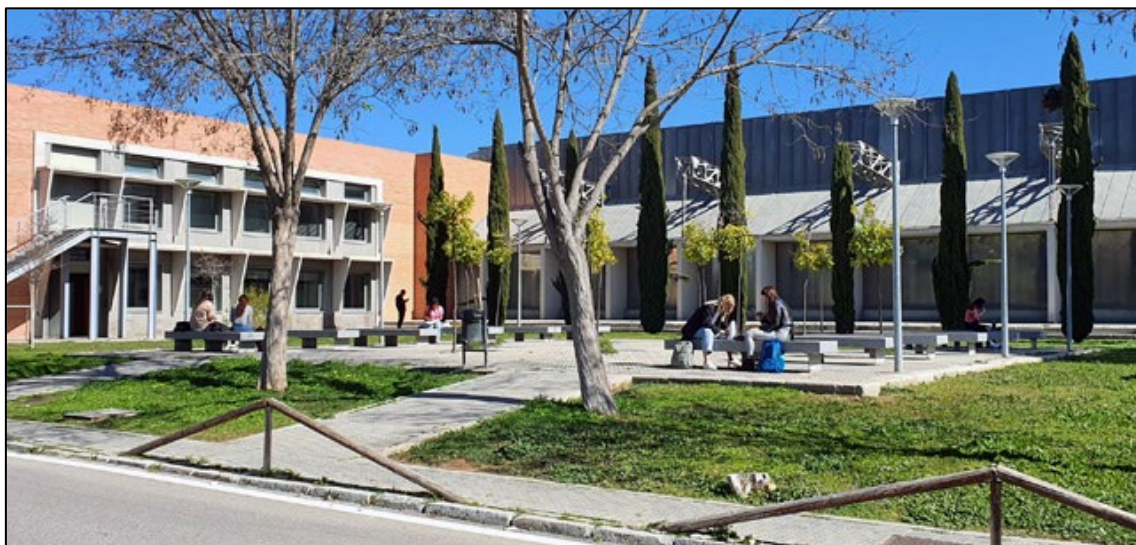
Figura 3. Fachada lateral del edificio 25 “Juan Bautista Muñoz” (Biblioteca / C.R.A.I.), próxima al canal.  
Fuente: Biblioteca. Universidad Pablo de Olavide.

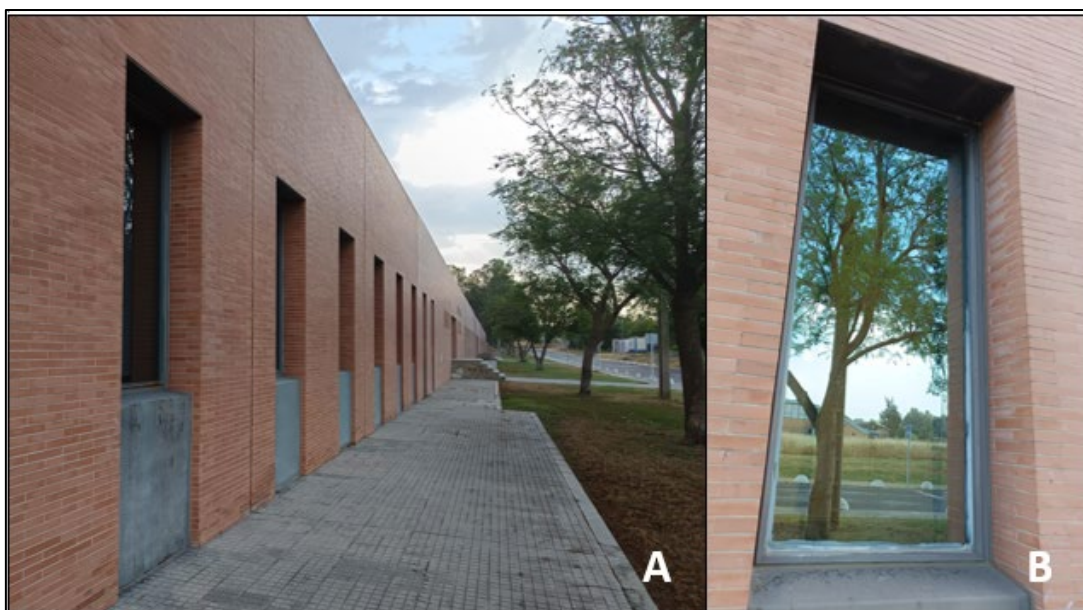
Figura 4. Parte de la fachada trasera del edificio. A: Vista general. B: Detalle de una ventana con reflejo de vegetación. Fuente: Elaboración propia.

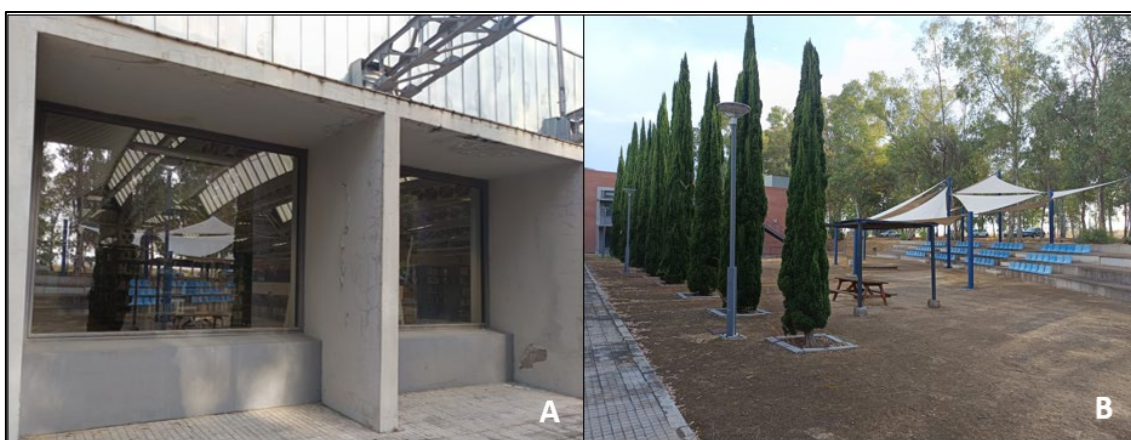
Figura 5. Fachada lateral del edificio orientada al parking con eucaliptos. A: Ventanales amplios. B: Gradas exteriores y zona de uso universitario. Fuente: Elaboración propia.

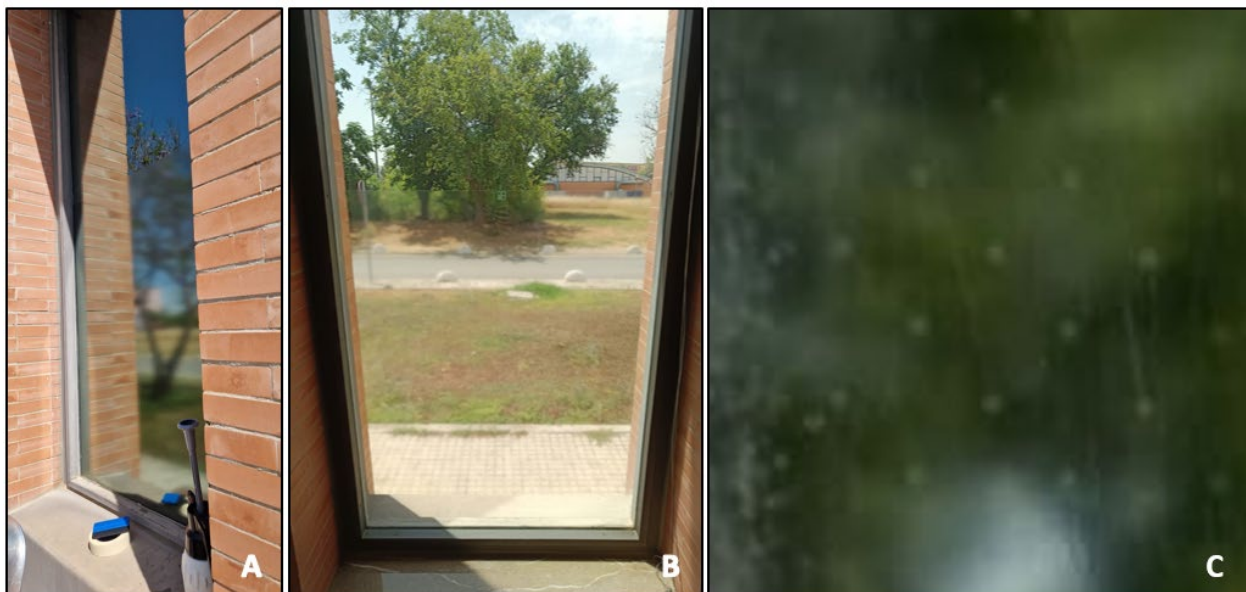
Figura 6. Prueba 1: vinilo polimérico transparente. A: Colocación exterior. B: Vista interior. C: Detalle del vinilo. Fuente: *Elaboración propia*.

En la figura 6A se puede observar la colocación de la prueba 1 del vinilo polimérico transparente con cutricomía de varios colores claros desde el exterior en la mitad inferior de una ventana de la fachada trasera de la biblioteca. Desde fuera la imagen del interior del edificio que genera no es nítida y no se ven bien los puntos, por lo que las aves no percibirían un obstáculo en la ventana e intentarían pasar por ella, estrellándose contra ella, como hasta ahora. Asimismo, en la imagen 6B se puede apreciar la vista desde el interior del edificio, en la que se ve el exterior distorsionado y el vinilo no quita claridad al interior.

En la figura 6C puede observarse el detalle más de cerca de dicho vinilo, en el que apenas se distingue claramente el punteado de diversos colores claros. Es de esperar, además, que este dibujo vaya desapareciendo con el paso de los años y la incidencia solar en las ventanas.

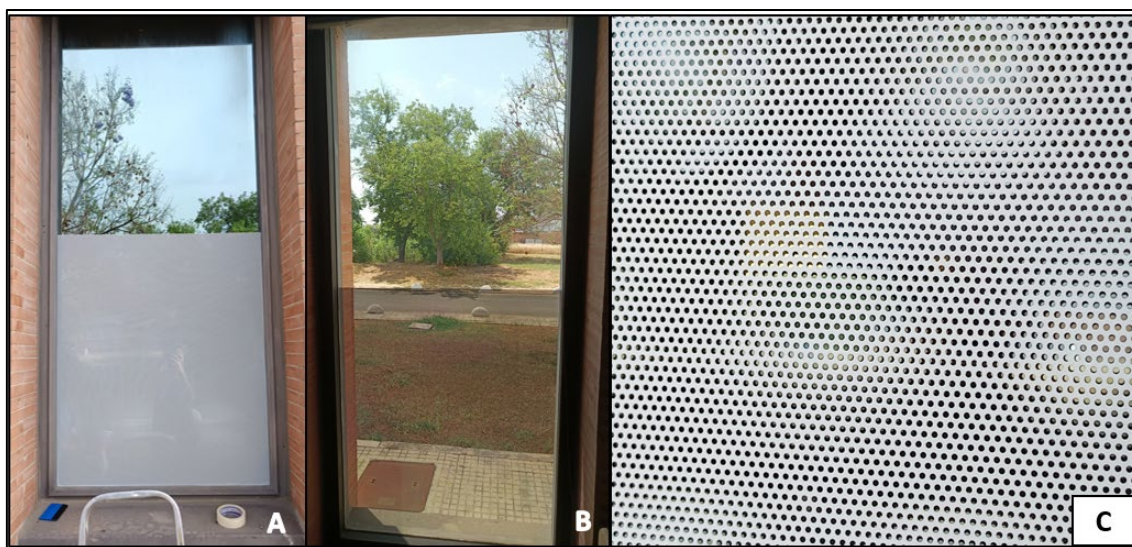
Figura 7. Prueba 2: vinilo microperforado blanco. A: Instalación exterior. B: Vista interior. C: Detalle del vinilo. Fuente: *Elaboración propia*.

El vinilo microperforado blanco (Figura 7) se percibe desde el exterior como una superficie sólida, lo que reduce el riesgo de colisión, mientras que desde el interior mantiene la visibilidad hacia el entorno y disminuye el deslumbramiento solar, contribuyendo al confort térmico. Además, al no depender de impresión, su durabilidad es mayor frente a la exposición solar.

Con base en los resultados, se propuso aplicar este material en las fachadas trasera y laterales de la Biblioteca/C.R.A.I. como intervención piloto. En caso de confirmarse su eficacia mediante seguimiento posterior, se valorará la ampliación del tratamiento a otras zonas del edificio y a otras infraestructuras del campus.

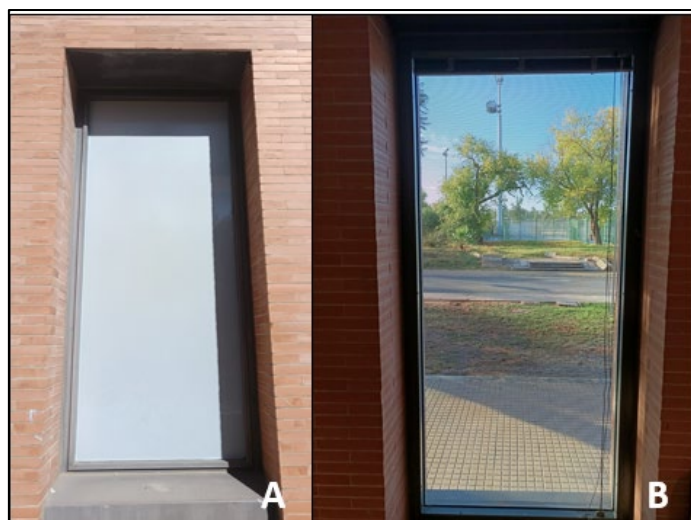
Figura 8. Fachada lateral con vinilos microperforados instalados. A: Vista exterior.  
B: Vista desde el interior del edificio. Fuente: *Elaboración propia*.

El resultado final fue la instalación de vinilos microperforados blancos en las fachadas laterales y trasera del Edificio 25 “Juan Bautista Muñoz” (Biblioteca/C.R.A.I.), con un total de 60 ventanales tratados, cumpliendo satisfactoriamente los objetivos de visibilidad, integración estética y protección frente a colisiones de aves (Figuras 8 y 9).

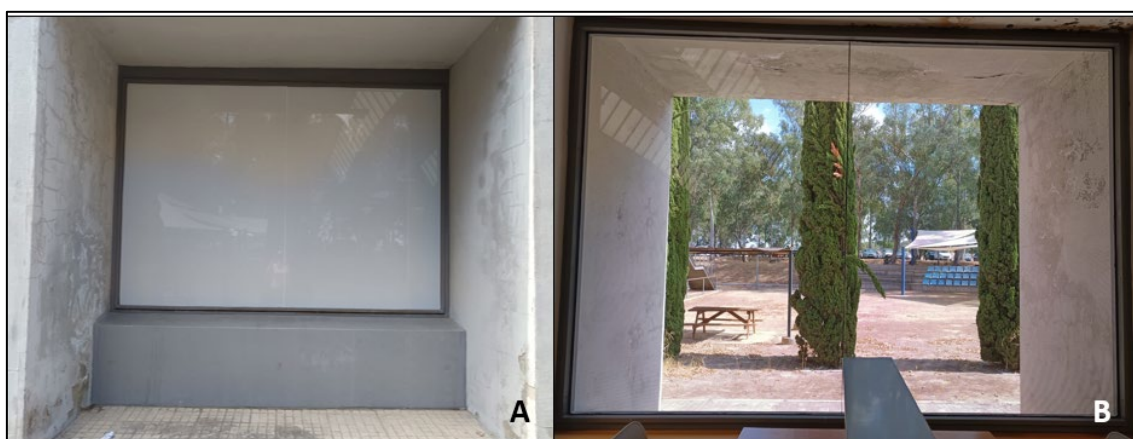
Figura 9. Detalle de trasera de la biblioteca. A: desde el exterior. B: desde el interior. Fuente: *Elaboración propia*.

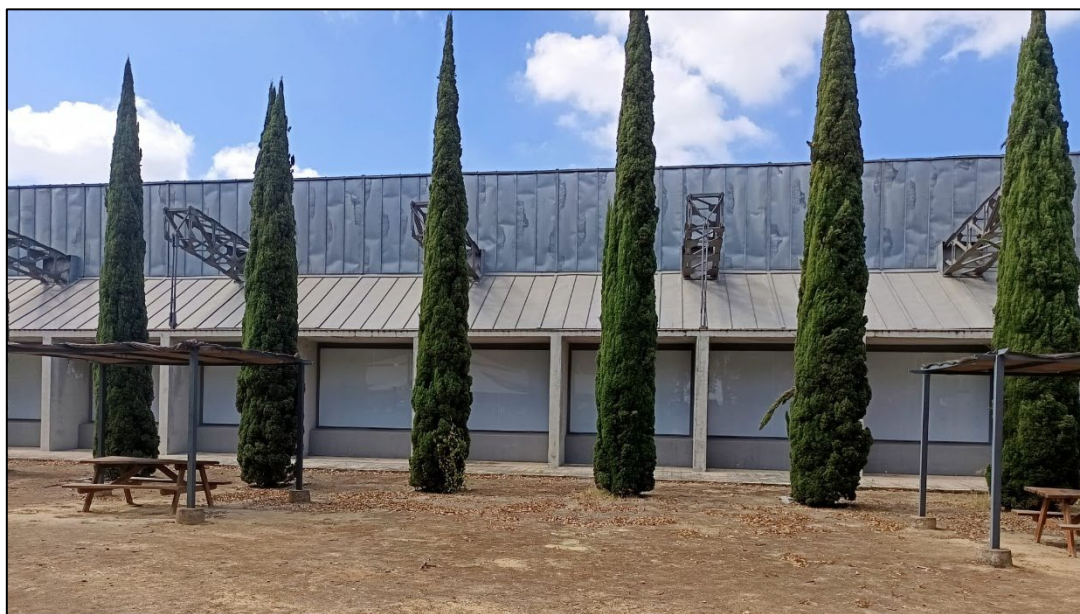
Los resultados obtenidos en esta fase piloto confirman la viabilidad técnica de las medidas adoptadas, tanto desde el punto de vista estético como patrimonial (Figura 10).

Figura 10. Fachada lateral tras la intervención, vista desde el entorno ajardinado. *Fuente: Elaboración propia.*
