INFORME

Campo de Rugby

Fecha: 24 de Octubre de 2024

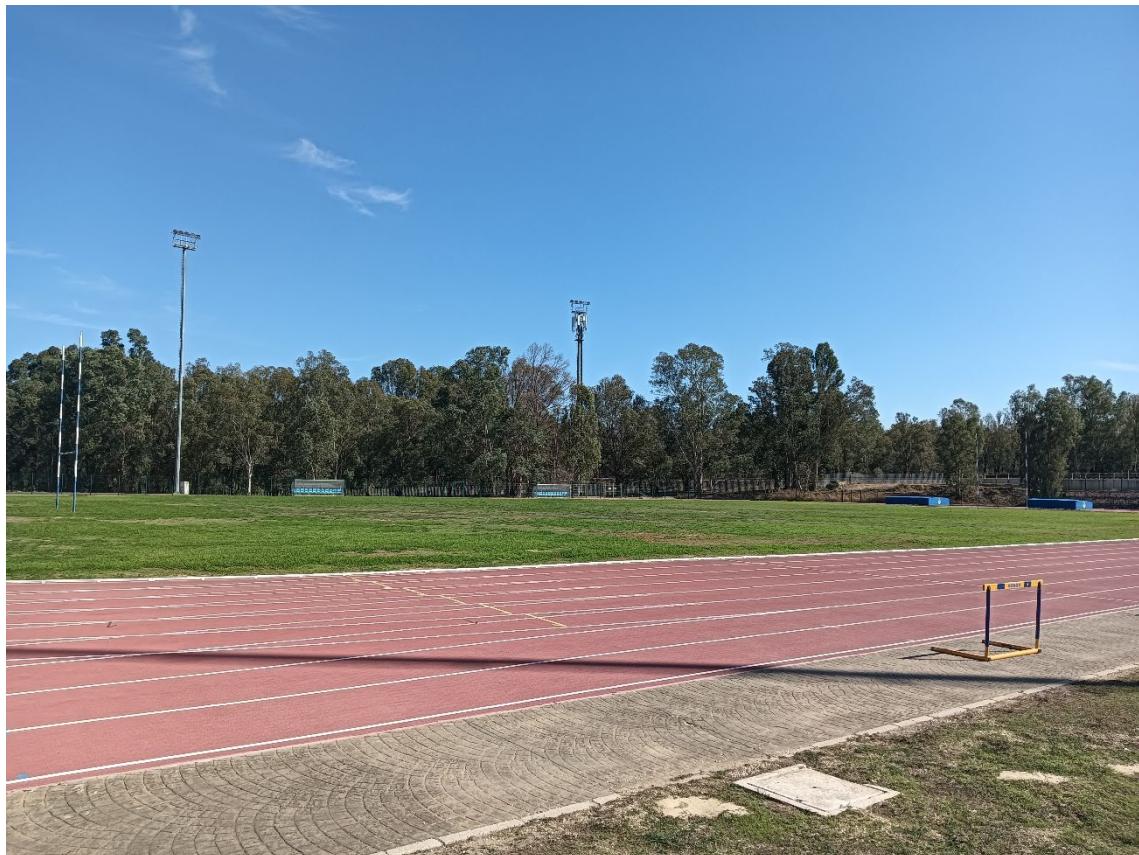
El estado actual de los campos es el normal para esta época, el campo de Rugby ya ha reverdecido, aunque con zonas donde la cubierta vegetal ha desaparecido ya sea por desgaste temporal o porque son zonas de reciente reparación, pero el firme es regular en casi toda su superficie, aunque no con la uniformidad que requeriría si fuese un campo de futbol.

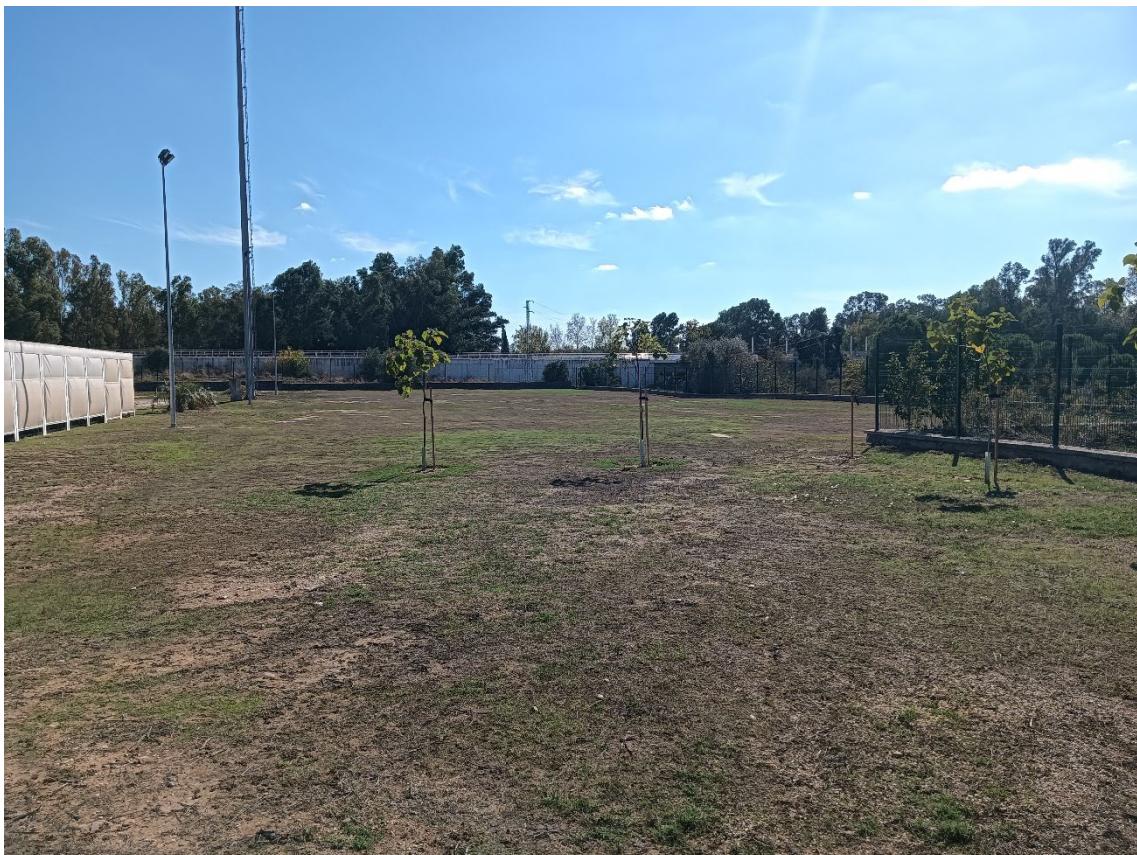
La pradera de entrenamiento aún no ha adquirido el color verde, pero eso es debido a la variedad de hierba que la forma, algo más tardía y de un tono mucho más claro, sin embargo la superficie es muy compacta y regular, apto para juego de fútbol.

Algunas zonas carecen de cobertura ya que han sido reparadas recientemente, pero esta zona se regenera sola sin necesidad de resiembra.

Tras las obras de la pista de atletismo no se hizo ninguna intervención de calado, no hubo escarificado, recebo ni resiembra, por lo que su aspecto no es tan cuidado como debiera, pero tampoco el uso que se le da lo necesita imperativamente.

En algún momento que las necesidades lo justifiquen habría que hacer un arreglo integral de resiembra, pero para ello deberá tenerse garantizado el suministro de riego, que en la actualidad es muy limitado por la alta necesidad que requieren los campos de esta naturaleza.
