Dossier Informativo modelos ART-RISK

Análisis de viabilidad y pruebas end-user de Apps de prevención y gestión de incendios o desastres naturales para conservación de patrimonio cultural mueble e inmueble (FENIX 4.0)

Actividades del proyecto FENIX 4: PDC2022-133157-I00 financiado por MCIN/AEI/10.13039/501100011033 y por la Unión Europea NextGenerationEU/PRTR:

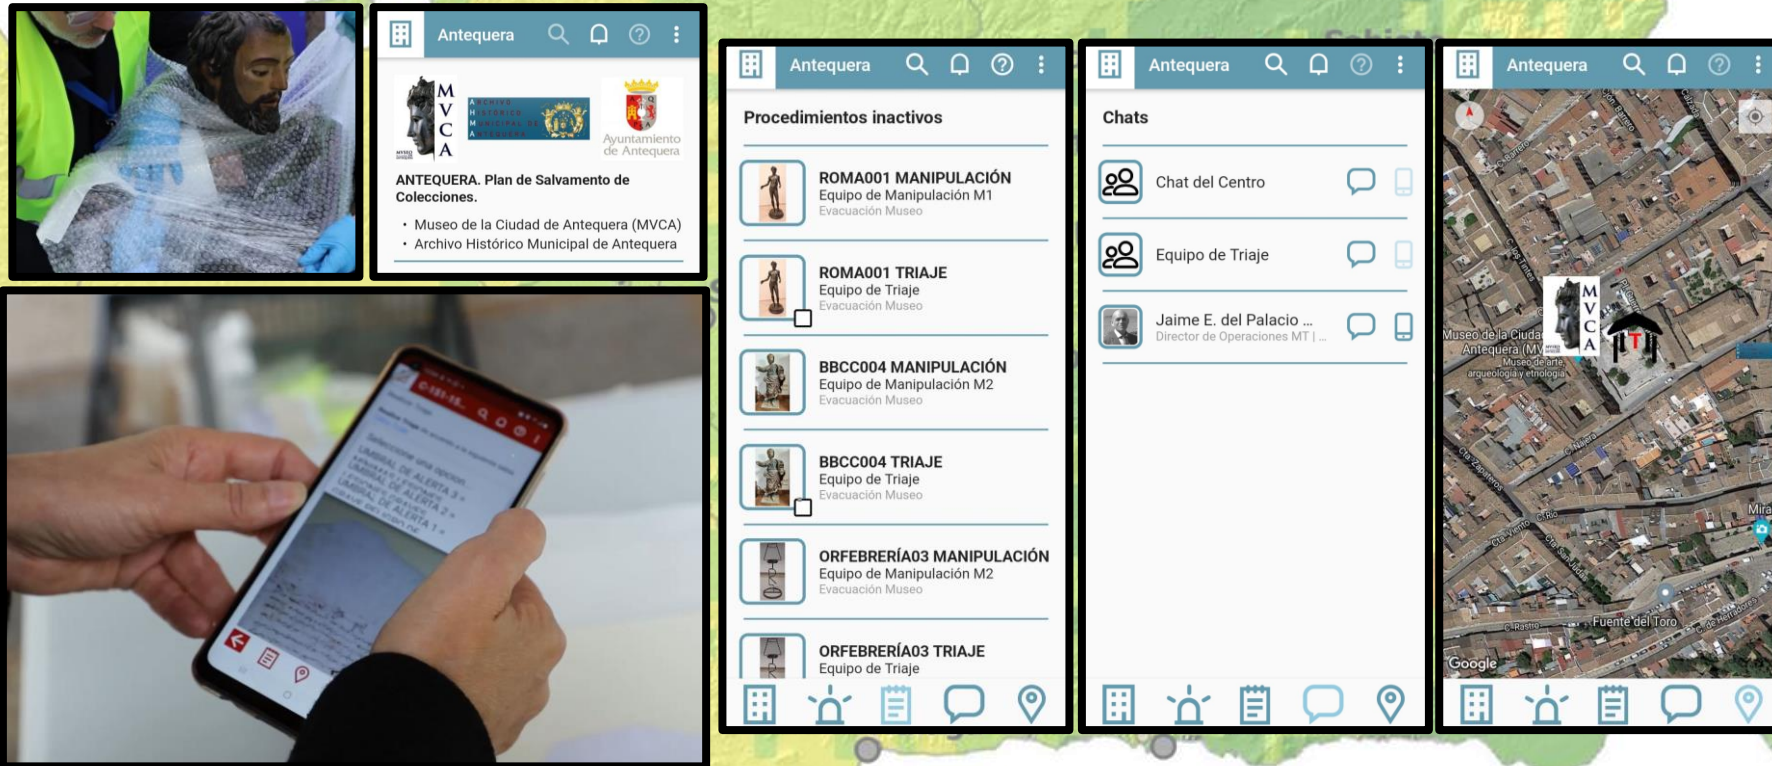
La aplicación permite integrar el Plan de Salvaguarda y gestionar y coordinar a través de ella una situación de emergencia.

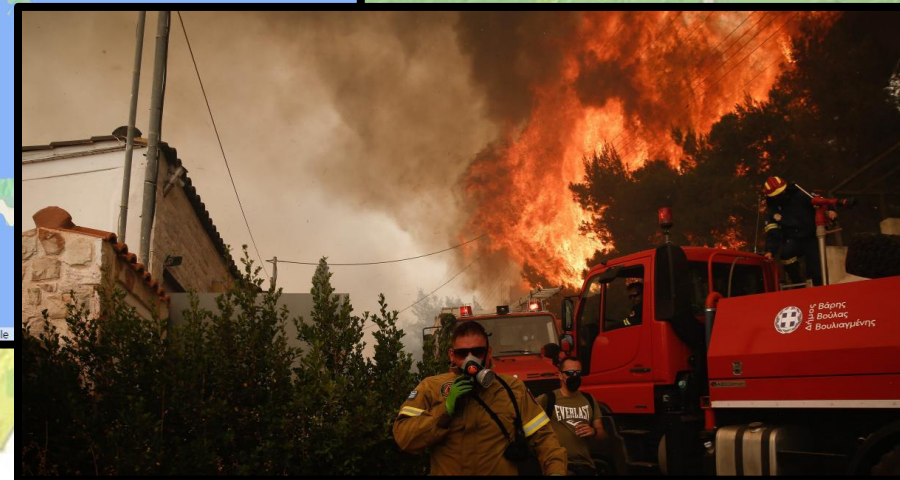
Zonas afectadas por incendios en el verano y otoño de 2022 en Grecia.

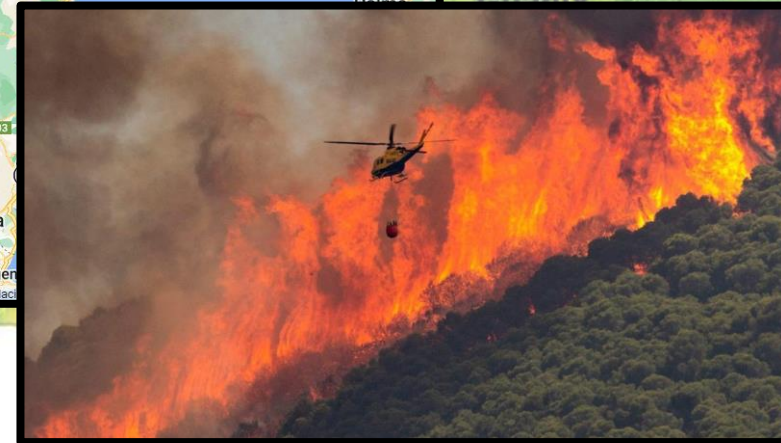
Zonas afectadas por incendios en el verano y otoño de 2022 en España.

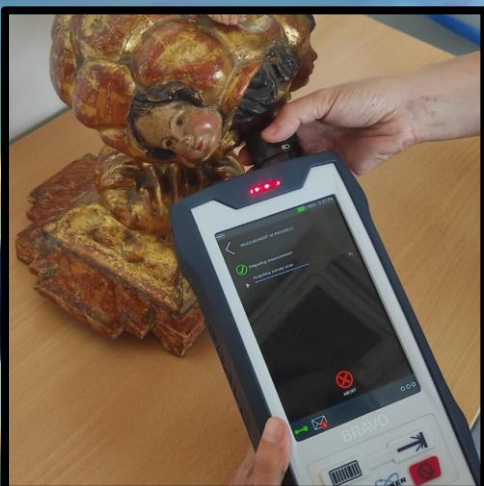
AmbuLAB

Un laboratorio móvil de caracterización de materiales que tiene como objetivo ofrecer un servicio de caracterización con equipos portátiles y evaluación in situ.
