XIX EDICIÓN DEL "AVLA HERNÁN RVIZ 2012"

"LA CAPILLA REAL"

**LA CAPILLA REAL DE LA CATEDRAL DE SEVILLA EN LOS SIGLOS XIX Y
XX: OBRAS Y RESTAURACIONES**

LA CAPILLA REAL DE LA CATEDRAL DE SEVILLA EN LOS SIGLOS XIX Y XX: OBRAS Y RESTAURACIONES

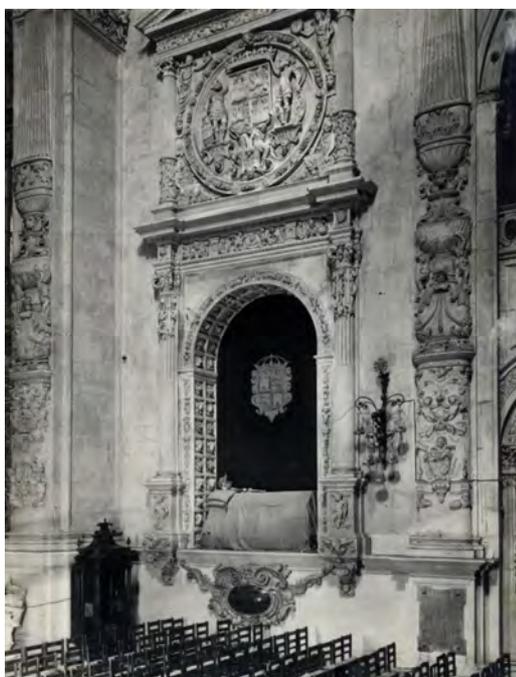
Fig. 1. Sepulchro de Alfonso X el Sabio, en 1935, fot. Pelayo Mas Castañeda (Fototeca Laboratorio de Arte de la Universidad de Sevilla, procede del Arxiu Mas, Institut Amatller d'Art Hispànic, Barcelona, donde nos han proporcionado la fecha y la autoría de la imagen).

En cuanto a la reposición de la decoración de los sepulcros de Alfonso X y Beatriz de Suabia, queda claro que se sufragó con un donativo hecho efectivo por Isabel II durante su viaje por Andalucía, en septiembre de 1862, aunque no se ejecutó hasta 1864 (figs. 1 y 2).

Cuestión igualmente curiosa es la del cambio de ubicación de los difuntos que se descubre en dicho reconocimiento de 1947. Si tenemos en cuenta que en 1938 se consideró que los escudos estaban trocados y se volvieron a poner en su sitio (así se demuestra por las fotografías fechadas en 1935 y 1947, figs. 1 y 11), lo que parece es que no sólo estaban mal (o bien) ubicados los blasones, sino

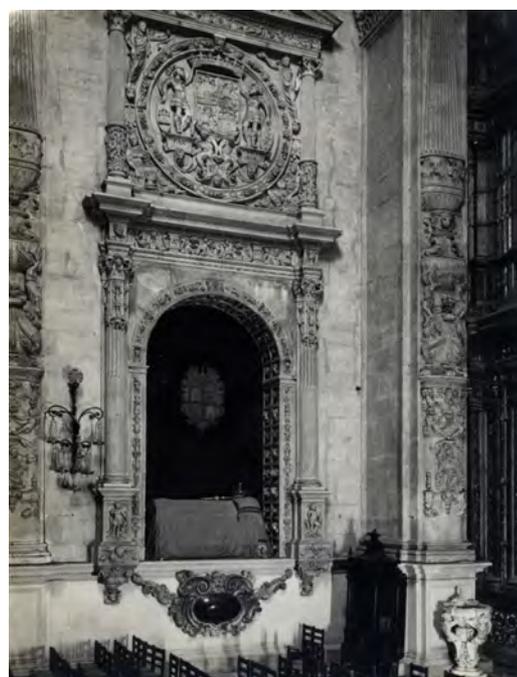
Fig. 2. Sepulchro de Beatriz de Suabia, en 1935, fot. Pelayo Mas Castañeda (Fototeca Laboratorio de Arte de la Universidad de Sevilla, procede del Arxiu Mas, Institut Amatller d'Art Hispànic, Barcelona, donde nos han proporcionado la fecha y la autoría de la imagen).

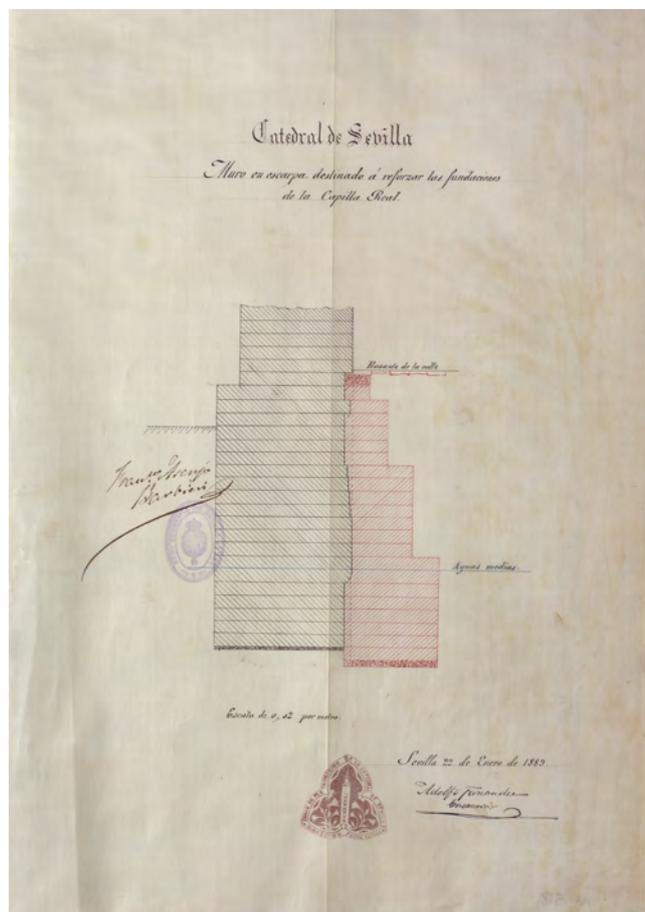
Fig. 3. "Muro en escarpa destinado a reforzar las fundaciones de la Capilla Real", del proyecto "Catedral de Sevilla. Proyecto de acodalados y reparos preliminares", 22 de enero de 1889, Adolfo Fernández Casanova (Archivo de la Catedral de Sevilla).

excavaciones abarcasen la menor extensión posible y así evitar “todo temor de resbalamiento que podrían originar la más espantosa ruina”.

Sobre las fábricas exteriores comentó que sólo podría averiguarse si estaba dañado el corazón efectuando calicatas, operación que consideraba también muy arriesgada, “a no encimbrar previamente las bóvedas”.

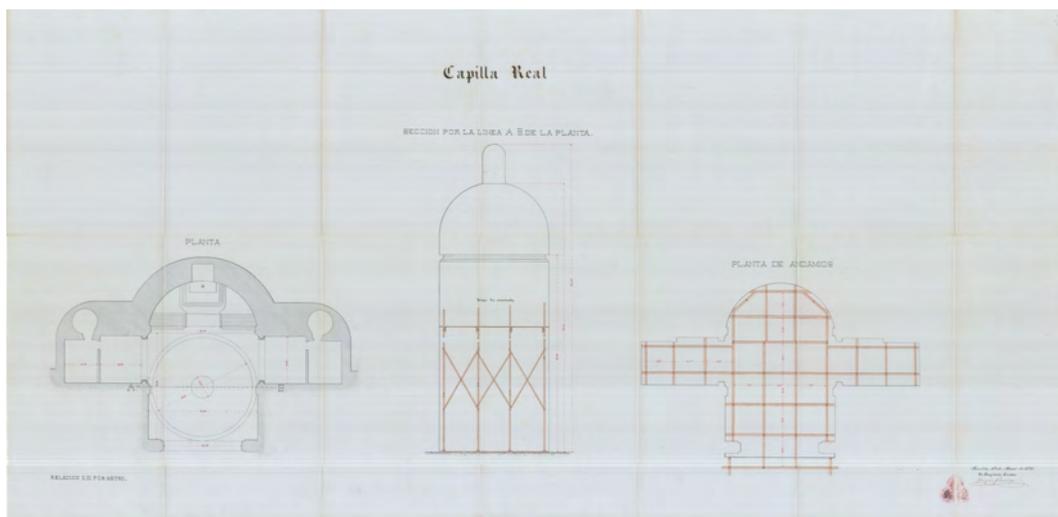
Fig. 4. Plano del proyecto “Catedral de Sevilla. Reparación de la Capilla Real”, 13 de marzo de 1890, Joaquín Fernández Ayarragaray (Archivo General de la Administración, Ministerio de Educación, Cultura y Deporte).

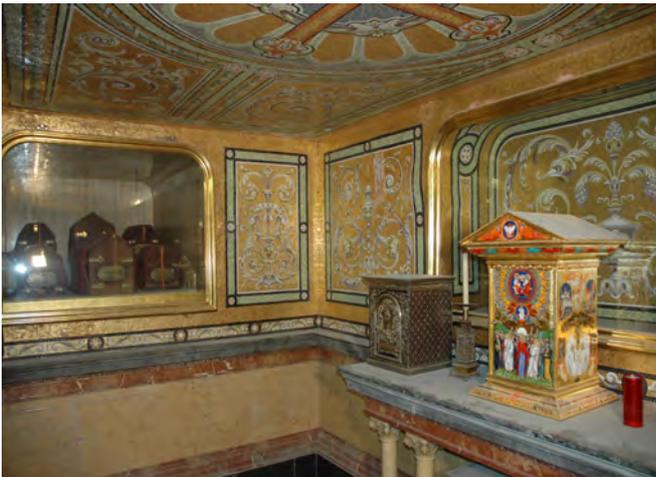
Fig. 5. Cripta de la Capilla Real de la Catedral de Sevilla. Se reformó, con proyecto de Ricardo Velázquez Bosco, en la segunda década del s. XX. Los mosaicos son de la casa Mauméjean (fot. M. Valle Gómez de Terreros)

subsecretario del Ministerio, que se lo había encargado dicho ministro “verbalmente” y “ante el Cabildo de aquella Real Capilla”, en la visita hecha a la Catedral en noviembre de 1911, siendo luego confirmado el encargo a su regreso a Madrid. Este primer proyecto tenía como objetivo la reforma y ornamentación de la cripta (figs. 5 y 6), pues se alude a que,

El proyecto comprendía además “una pequeña excavación de 4,60 m cúbicos para aumentar lo posible la altura de la capilla rebajando el nivel del suelo 0,40 m”; y en el presupuesto, que se elevó a 23.469,67 pts., se incluían “escalones para bajada a la cripta” y una pequeña partida “para el repasado general del ingreso”.

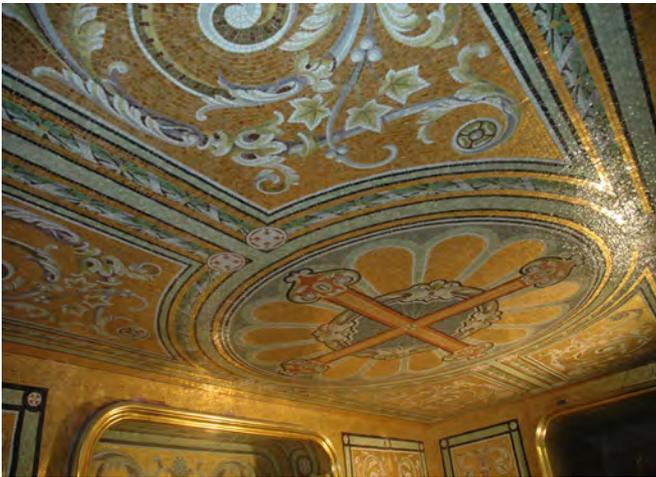
Fig. 6. Techo de la cripta de la Capilla Real de la Catedral de Sevilla. Se reformó, con proyecto de Ricardo Velázquez Bosco, en la segunda década del s. XX. Los mosaicos son de la casa Mauméjean (fot. M. Valle Gómez de Terreros).

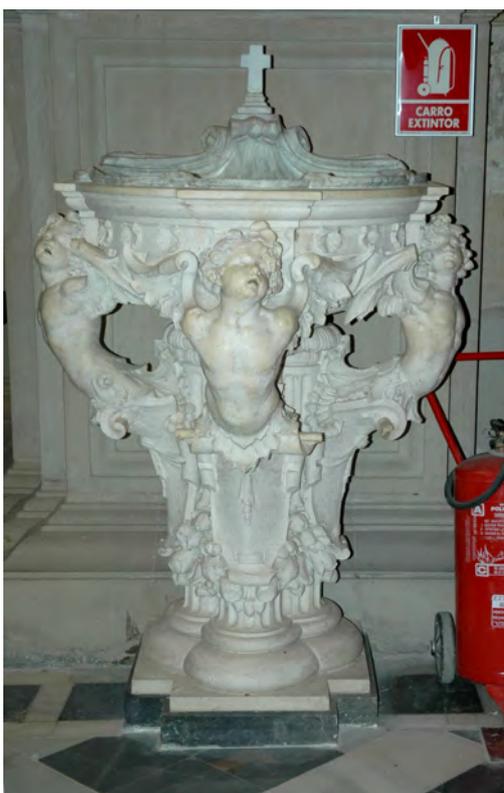
Fig. 7. Pila de agua bendita de la Capilla Real de la Catedral de Sevilla, obra del escultor Ángel García, realizada en 1917 (fot. M. Valle Gómez de Terreros).

El 30 de noviembre de 1916 fue enviado el segundo proyecto, en esta ocasión al director general de Bellas Artes. Según el informe de la Junta, fechado el 20 de diciembre y firmado por los mismos señores, se trataba de “obras de reforma y construcción y colocación de dos pilas para agua bendita”, importando su ejecución material 24.818,71 pts. Su principal objeto era “la reparación del basamento notablemente atacado por la humedad, cuyos efectos ha sufrido hasta el punto de haberse perdido en algunas partes la forma de las molduras que le decoraban”. Se propuso “la reconstrucción de la parte atacada con el mismo material y con igual dibujo que lo restante, recibiendo las nuevas piezas con mortero de cemento”⁸⁵. En cuanto a las dos pilas (fig. 7), iguales, se hicieron “según orden fundada en petición del prelado de Sevilla”. Con el proyecto se envió una fotografía del modelo, especificándose además que serían “de piedra y solamente las tazas se harán con mármol, teniendo en cuenta el alto precio de este último material”. Todo quedó aprobado en febrero de 1917.

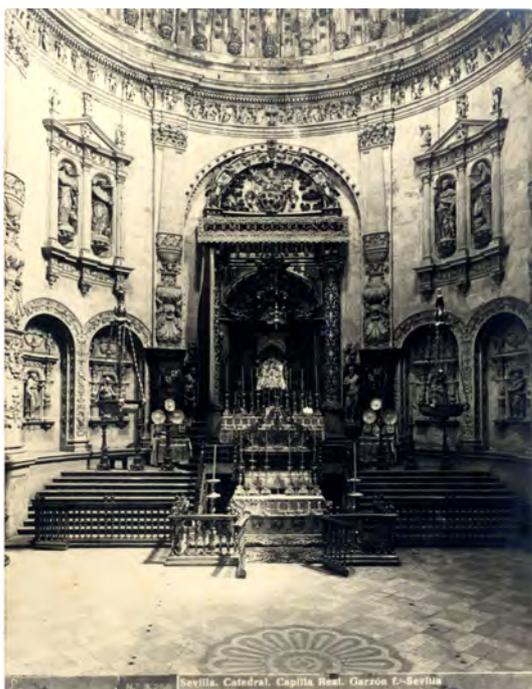
Fig. 8. Capilla Real de la Catedral de Sevilla, ca. 1910, fot. Garzón (Fototeca Laboratorio de Arte de la Universidad de Sevilla).

Los materiales citados hacen pensar, una vez más, en la solería de la capilla. En unas fotografías de Garzón (figs. 8 y 9), procedentes del Laboratorio de Arte de la Universidad de Sevilla y que se pueden fechar como anteriores a 1911⁹⁸, aparecen (además de las antiguas pilas y los confesionarios) los agujeros de la solería que salieron a la luz en las recientes excavaciones y que ahora, tras la última restauración de este mismo año, vuelven a estar vistos. En imágenes publicadas en 1948 (véase la bibliografía) parece que ya habían desaparecido. Quizá fue en la época de Luque cuando se eliminaron, aunque es sólo una hipótesis.

Este último dato explica el aspecto un tanto oscuro que dichas escalinatas presentan en fotografías antiguas, donde figuran, en sus tabicas, dos tipos de casetones alternados que debían de ser, según parece, de un color más apagado que el del resto del material. Tenían un diseño similar a los que hoy siguen pintados en los exteriores de los dinteles de las entradas a la cripta que, sin embargo, no aparecen en la imagen que hemos fechado como anterior a 1911 (fig. 8).

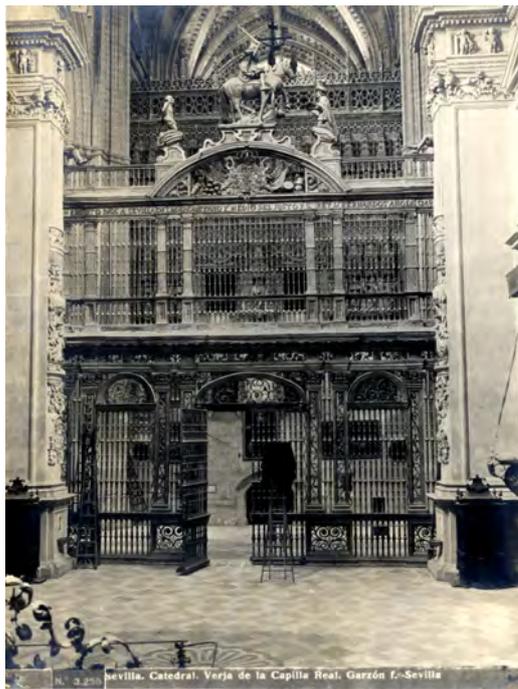
Fig. 9. Vista hacia la reja de la Capilla Real de la Catedral de Sevilla, ca. 1910, fot. Garzón (Fototeca Laboratorio de Arte de la Universidad de Sevilla).

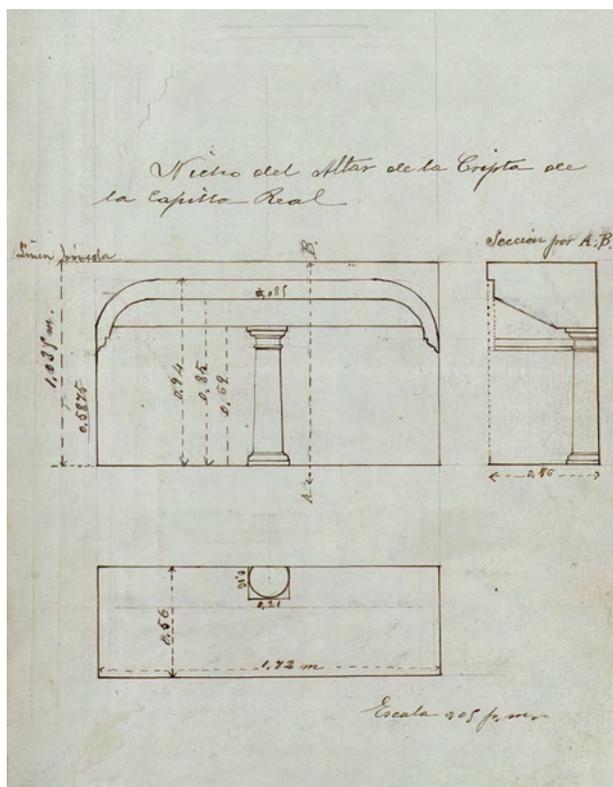
Fig. 10. Croquis de "Nicho del altar de la cripta de la Capilla Real", posiblemente realizado en 1917 por José de la Flor, sobrestante y aparejador de las obras efectuadas por Ricardo Velázquez Bosco en la capilla en la segunda década del siglo XX (Archivo de la Catedral de Sevilla).

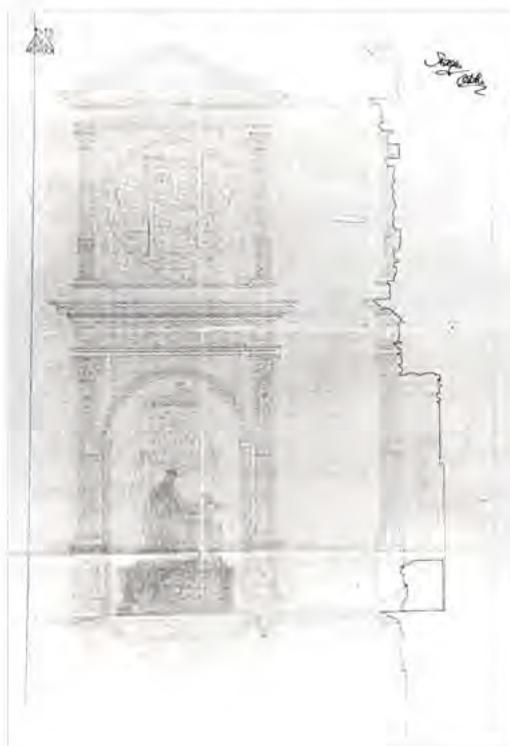
Fig. 12. Proyecto de sepulcro de Alfonso X el Sabio, del “Proyecto de cenotafios en la Capilla Real de la Catedral de Sevilla”, octubre de 1947, Alberto Balbontín de Orta y Antonio Delgado Roig (Archivo General de la Administración, Ministerio de Educación, Cultura y Deporte).

Con el nuevo proyecto (figs. 12 y 13), a juicio de sus autores, se lograría mejorar las condiciones de conservación de los restos y completar la obra renacentista. La representación del monarca pretendía responder a una fórmula tradicional, al aparecer arrodillado, contemplando a la Virgen “en un instante que suspendió la redacción de sus famosas cantigas, cuyo códice aparece abierto en el faldistorio

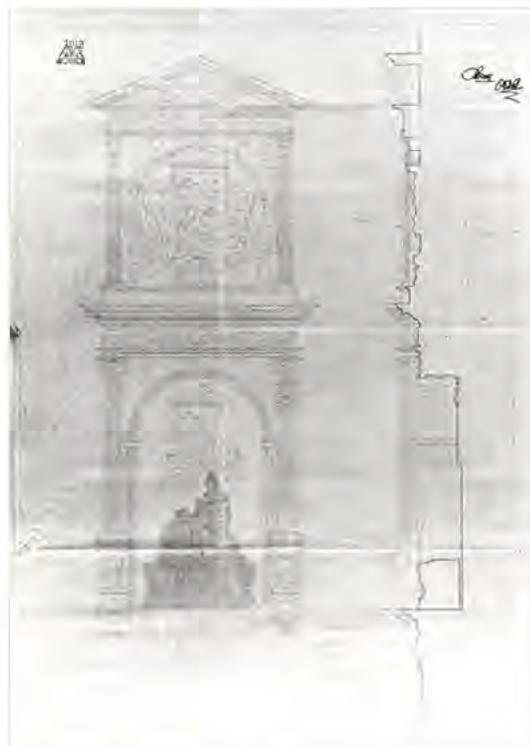
Fig. 13. Proyecto de sepulcro de Beatriz de Suabia, del “Proyecto de cenotafios en la Capilla Real de la Catedral de Sevilla”, octubre de 1947, Alberto Balbontín de Orta y Antonio Delgado Roig (Archivo General de la Administración, Ministerio de Educación, Cultura y Deporte).

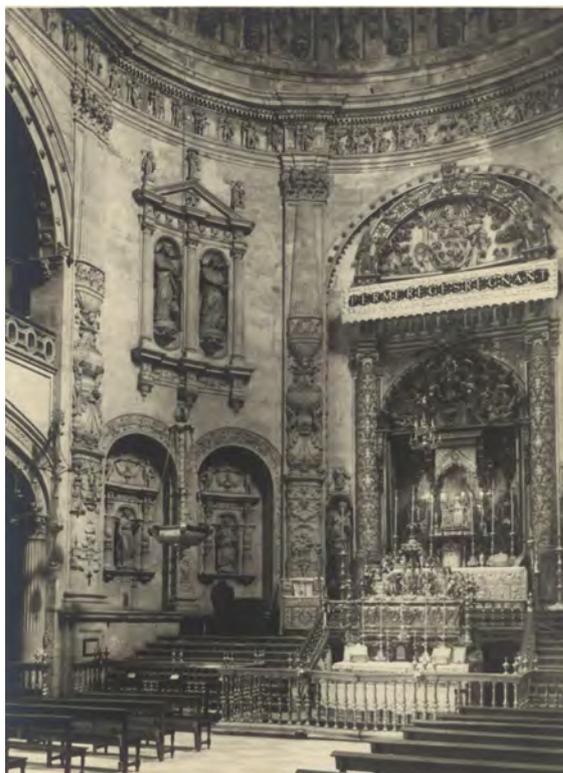
Fig. 14. Vista parcial de la cabecera de la Capilla Real de la Catedral de Sevilla, fot. procedente del "Proyecto de cenotafios en la Capilla Real de la Catedral de Sevilla", octubre de 1947, Alberto Balbontín de Orta y Antonio Delgado Roig (Archivo General de la Administración, Ministerio de Educación, Cultura y Deporte).

Pero las noticias del aludido incendio también aportan información complementaria sobre el aspecto que tenía la capilla por aquellos años, pues evidencian que se cubría todo el suelo de la misma con esteras (quizás sólo en algunas épocas del año) y que el recinto contaba tan sólo con sillas, que suponemos que eran las de enea que se ven en algunas fotografías antiguas (véase fig. 1) y que se sustituyeron con los bancos adquiridos en 1945¹⁰⁴ (véase fig. 14).

Además de lo antedicho, el proyecto también incluía "la reparación de las gradas, cuyo pobre estado desentonaría de forma más acusada al ser enriquecidos los sepulcros" (fig. 14). En las mediciones y el presupuesto consta el levantado de escalones y la renovación de 84 m² de los mismos (16 piezas de 4 m y 1 de 20 m), con huella y tabica de piedra martelilla, lo que parece significar prácticamente una renovación completa de la escalinata de la cabecera. El plazo

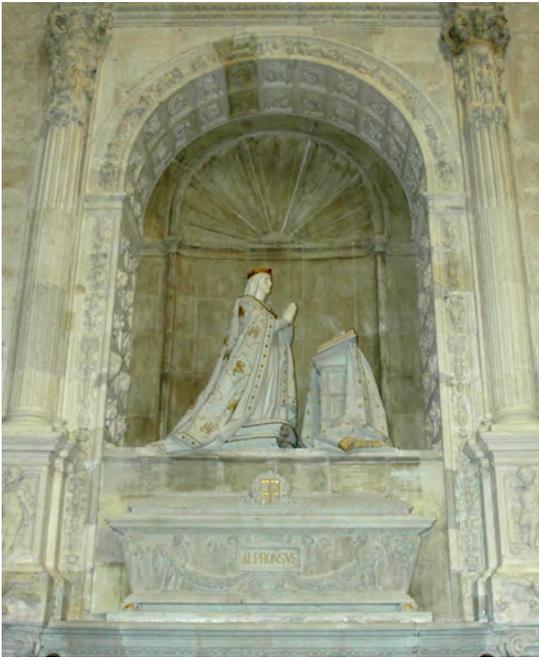
Fig. 15. Sepulcro de Alfonso X el Sabio, en la actualidad. La figura del rey es obra de Antonio Cano y Carmen Jiménez, de 1948 (fot. M. Valle Gómez de Terreros).

Está claro que los sepulcros realizados (figs. 15 y 16) no responden exactamente a lo escrito en la memoria, que debió de hacerse con rapidez para justificar la consecución del presupuesto a tiempo (las obras se aprobaron el 31 de diciembre de 1947). De hecho, en el archivo de sus autores, conservado en la Fundación FIDAS del Colegio de Arquitectos de Sevilla, se guarda un expediente que contiene algunos borradores de la memoria con diversas ideas sobre cómo debían ser las sepulturas (incluso con las esculturas de madera estofada), además de numerosos bocetos y dibujos preparatorios de las mismas, en algunos de los que, por ejemplo, aparecen figuras en pie, en vez de orantes¹¹¹. También hay que tener en consideración, además de las prisas, algunos problemas sobrevenidos, como consta en una carta (conservada en el mismo expediente) dirigida por José Hernández Díaz a Balbontín, el 8 de junio de 1948:

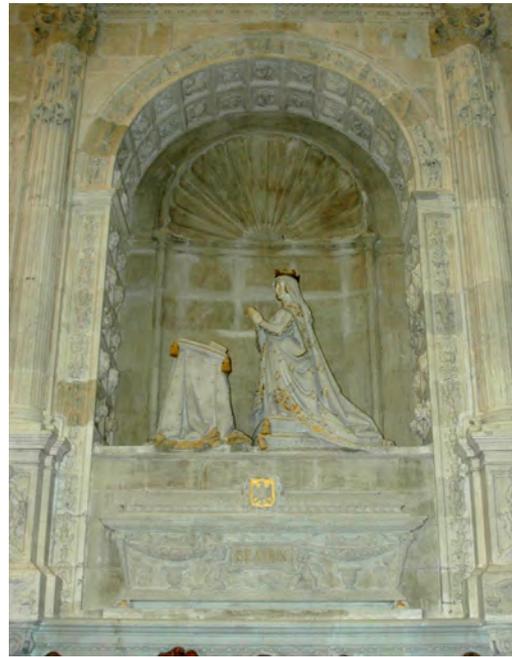
Fig. 16. Sepulcro de Beatriz de Suabia, en la actualidad. La figura de la reina es obra de Juan Luis Vassallo Parodi, de 1948 (fot. M. Valle Gómez de Terreros).

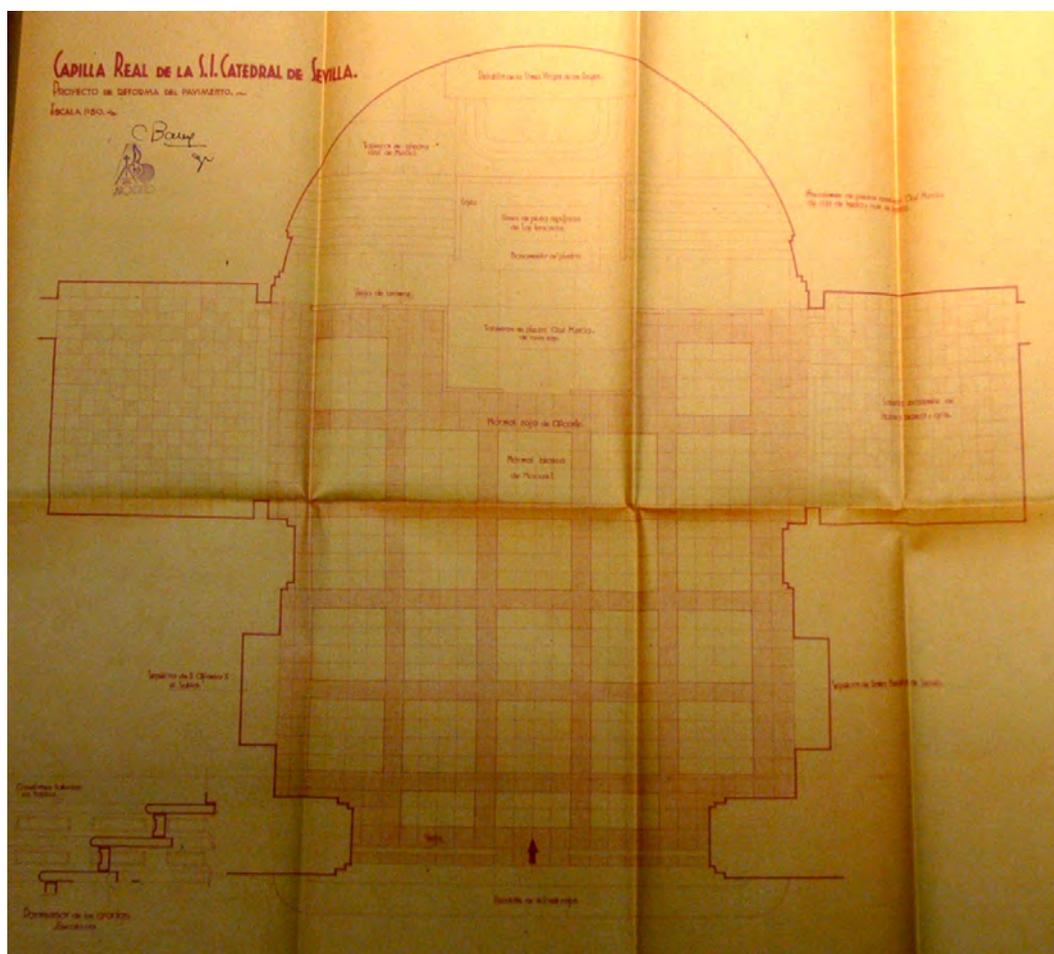
Fig. 17. Planta del "Proyecto de cenotafios de la Capilla Real de la S. I. Catedral de Sevilla. Estudio de reforma del pavimento de la capilla", noviembre de 1948, Alberto Balbontín de Orta (Archivo de la Fundación FIDAS, Archivo de Alberto Balbontín de Orta y Antonio Delgado Roig).

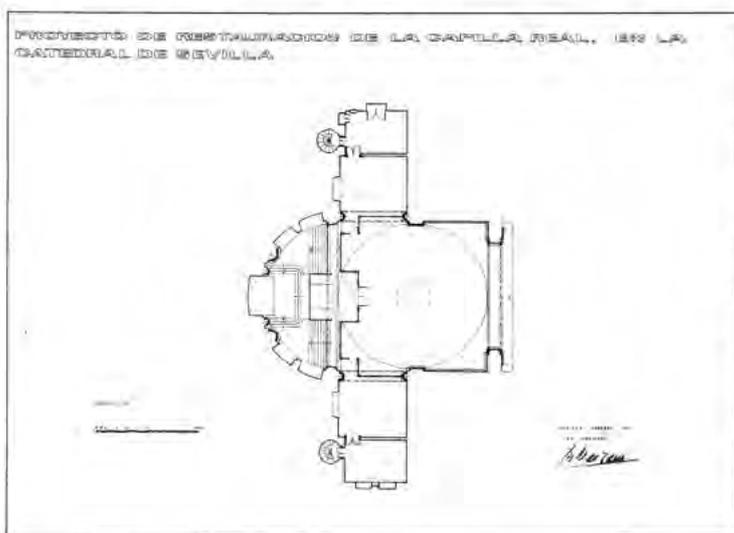
Fig. 18. Planta. “Proyecto de restauración de la Capilla Real de la Catedral de Sevilla”, 1975, Rafael Manzano Martos (Archivo del arq., publicado en J. LOBATO DOMÍNGUEZ, dir. y coord., *Base de datos de intervenciones en edificios declarados Bien de Interés Cultural*, Sevilla, FIDAS, Gerencia de Urbanismo del Ayto Sevilla, Instituto Andaluz del Patrimonio Htco, Consejería Cultura, 2003).

Los datos hasta ahora expuestos proceden de la memoria del proyecto. Por las mediciones podemos añadir un par de datos. Al tratar de la cantería, se menciona la sustitución por piezas nuevas “en remates balaustradas y cupulín exterior a base de piedra de San Cristóbal”. En cuanto a la cripta, se alude a los desperfectos en “mosaicos en la hornacina de la Virgen de S. Fernando y paramento vertical en parte lateral izquierda”, “parte de yesería imitando a mármol en el nicho del rey D. Pedro I” y “solado de mármol en varios tonos formando fajeados”.

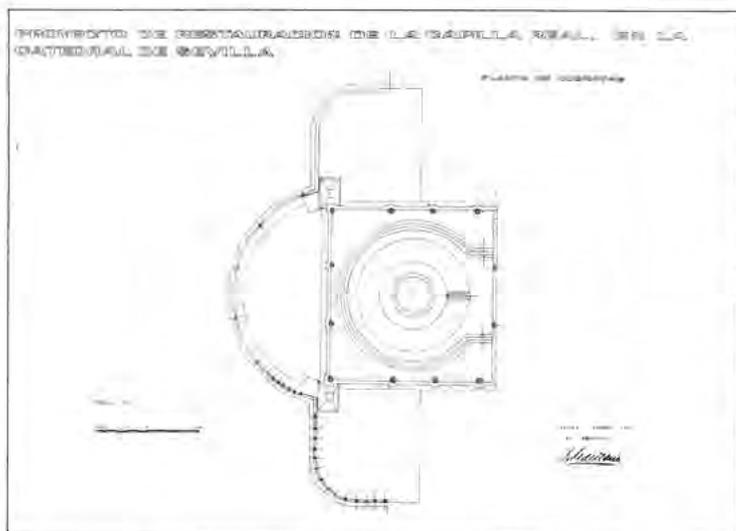
Fig. 19. Planta cubiertas. “Proyecto de restauración de la Capilla Real de la Catedral de Sevilla”, 1975, Rafael Manzano Martos (Archivo del arq., publicado en J. LOBATO DOMÍNGUEZ, dir. y coord., *Base de datos de intervenciones en edificios declarados Bien de Interés Cultural*. Sevilla, FIDAS, Gerencia de Urbanismo del Ayto. de Sevilla, Instituto Andaluz del Patrimonio Htco, Consejería Cultura, 2003).
