Castillos y Arquitectura Fortificada en Andalucía

NORMAS, RECOMENDACIONES Y
CRITERIOS PARA SU RESTAURACIÓN

María del Valle
Gómez de Terreros Guardiola
Luis Pérez-Prat Durbán
(Eds.)

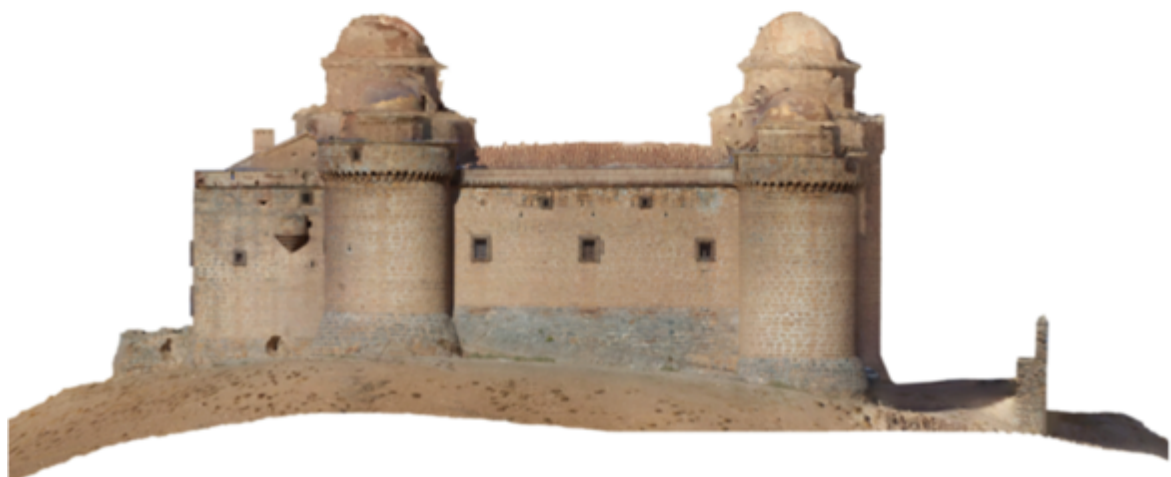
Figura 2.
Planta y ortoimagen del alzado sur del castillo de La Calahorra (Granada).

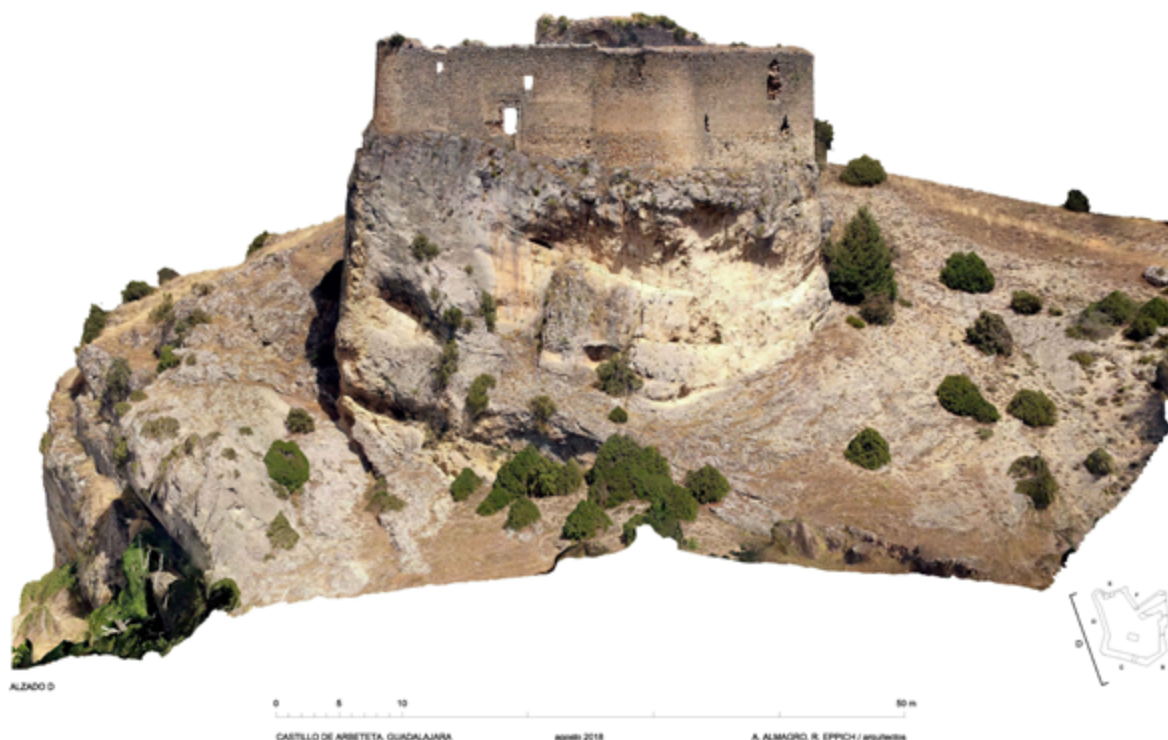
Figura 3. Ortoimagen de un alzado del castillo de Arbeteta (Guadalajara) cuya situación topográfica hace prácticamente imposible su documentación sin el auxilio de un dron.

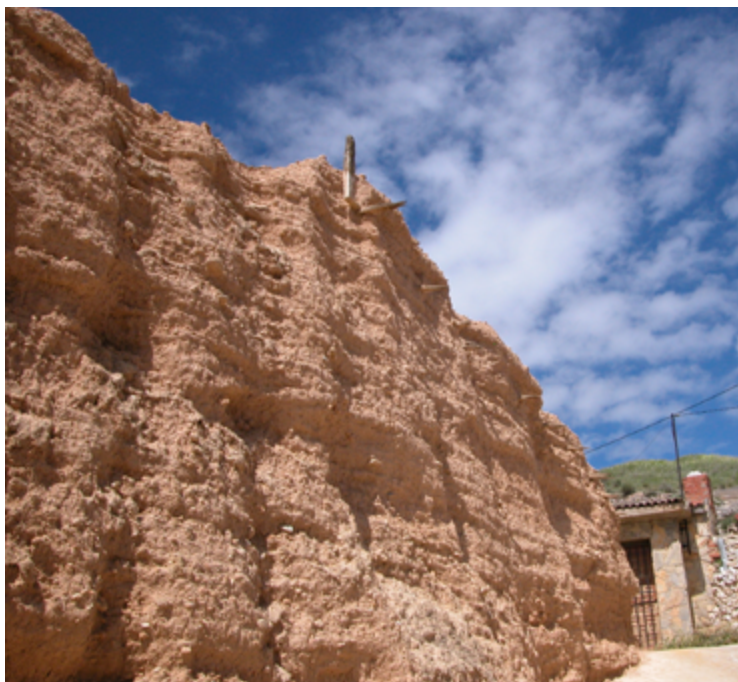
Figura 6.

Restos de maderas (agujas) en la muralla de tapia de San Esteban de Gormaz (Soria) y resultados de su datación por C¹⁴ a finales del siglo X.

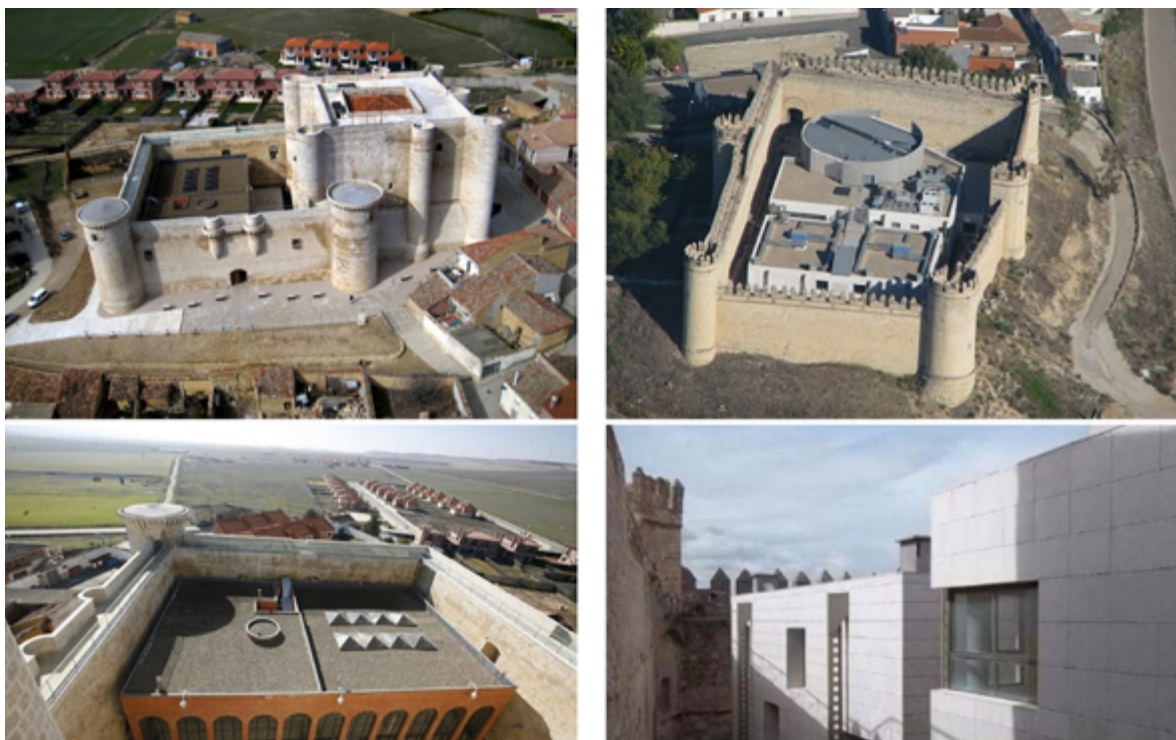
Figura 10.1.

El patio de armas como un solar vacío sin restricciones ni referencias volumétricas para las nuevas construcciones. Fuentes de Valdepero, Palencia; Castillo de Maqueda, Toledo.

Sin embargo, no es verdad; el planteamiento de la rehabilitación debe partir de la viabilidad de los usos de la fortificación respetando sus valores. Debe partir de la capacidad de los elementos, los volúmenes y las estructuras originales de albergar esos usos. No es un solar, un castillo no es un solar rodeado de murallas, es este un error que ocurre casi sistemáticamente en la fortificación cuando se rehabilita su interior (figs. 10.1 y 10.2).

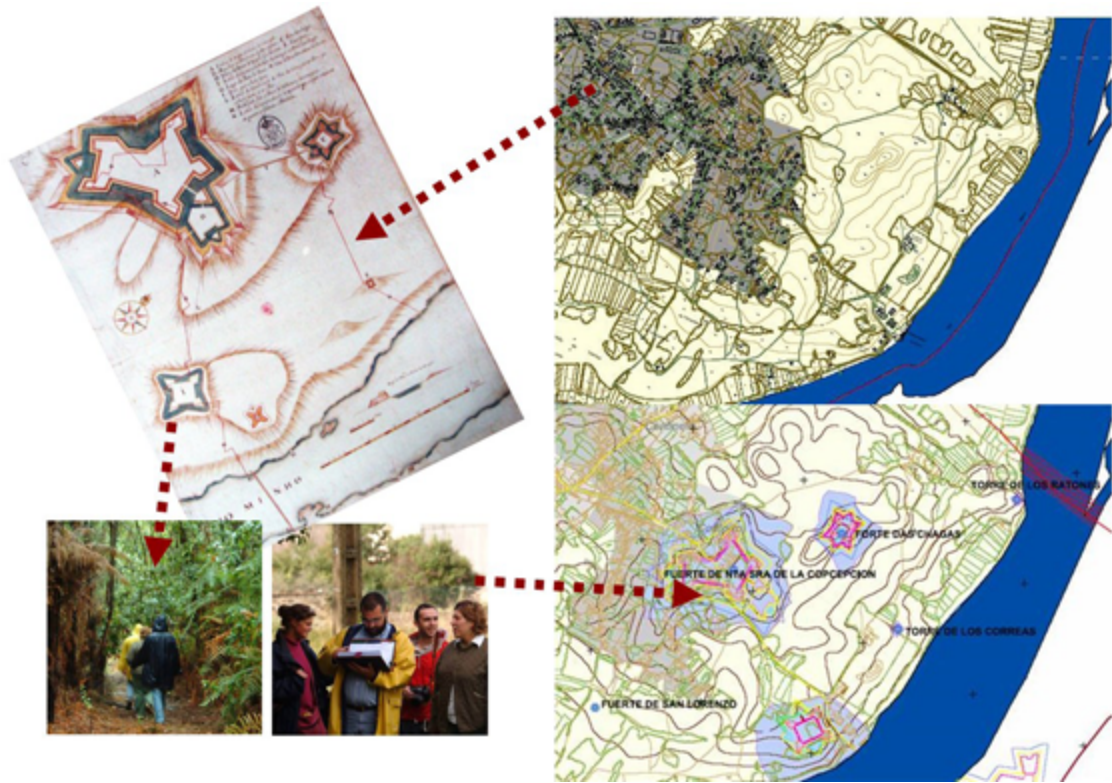
Figura 12.1.
Dimensión urbana, paisajística y territorial. Fortificaciones del Miño en la frontera Portugal - España.

Tenemos estructuras como las fortificaciones construidas en tierra en la frontera entre Portugal y Galicia, en el Miño, que se fueron adaptando a los montes y donde finalmente el monte fue volviéndolas a cubrir, de forma que, cuando nos poníamos a intentar encontrar estas fortalezas en mitad del bosque, terminábamos localizándolas porque los helechos que crecen en las zonas más húmedas, y por tanto en los fosos, formaban una figura estrellada en mitad del monte. Hay pues aquí una impronta en el paisaje, en este caso pura vegetación, de la fortificación que en general no tienen otro tipo de edificaciones (figs. 12.1 y 12.2).

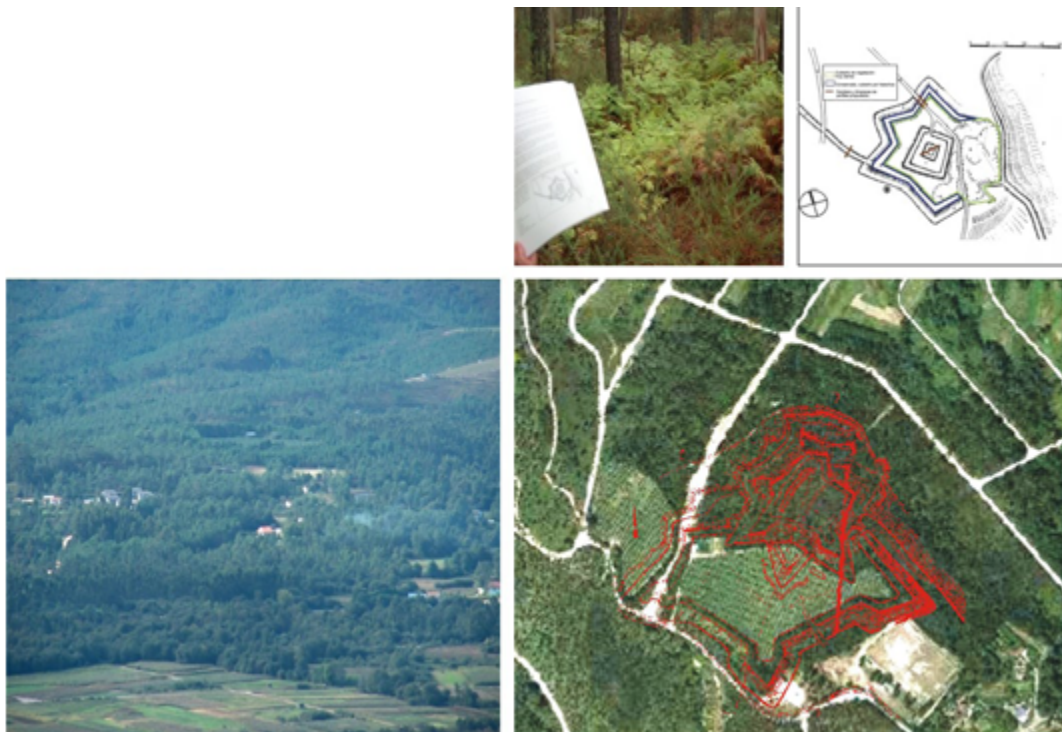
Figura 12.2.
Dimensión urbana, paisajística y territorial. Fortificaciones del Miño en la frontera Portugal - España.

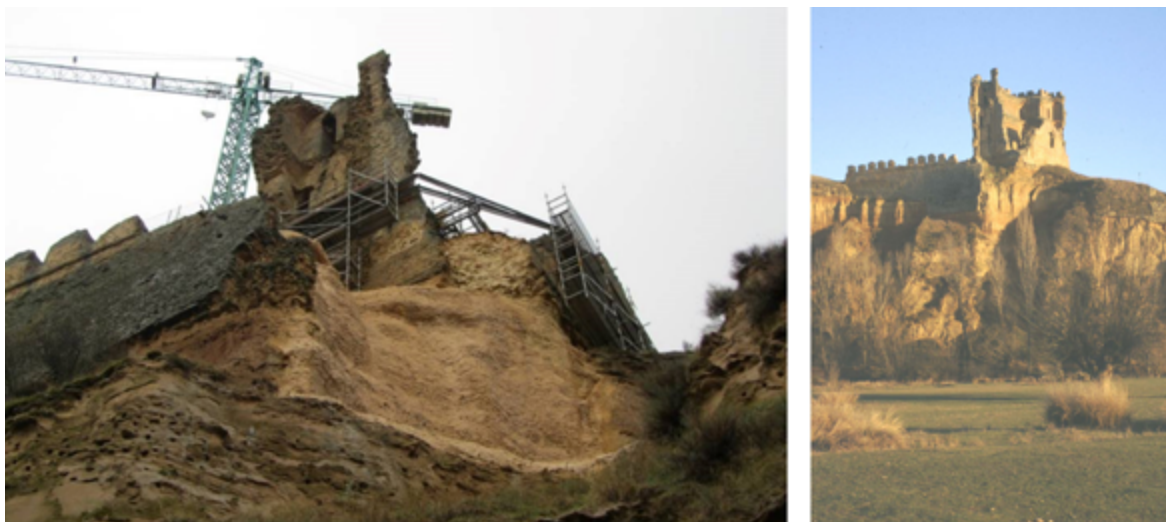
Figura 16.

La ruina como paisaje. Castillo de Cea, León. Obras de apeo de emergencia (2015).

Y evidentemente hay un traslado de la idea de la ruina como paisaje a la valoración monumental del castillo. Cuando lo valoramos pintorescamente por su paisaje lo valoramos casi siempre en ruinas, aunque ya decía mi amigo Edward Cooper que solo hay dos tipos de ruina en los castillos: la que es de mentira, y la que se cae⁶ (fig. 16).

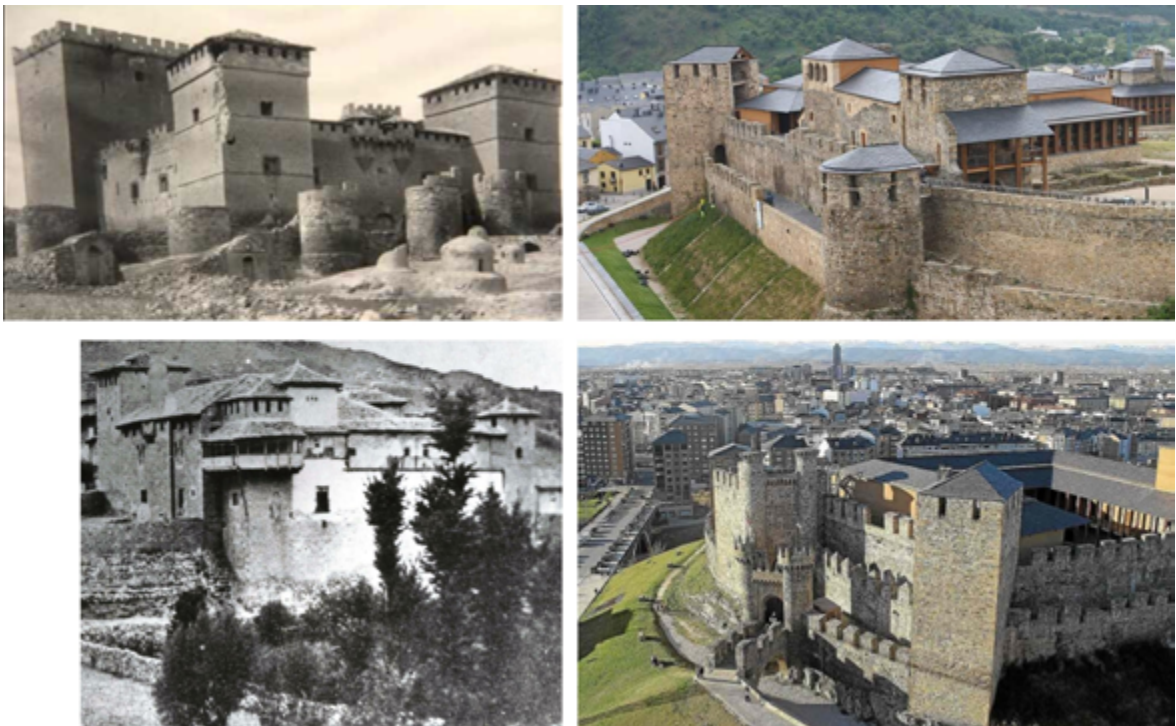
Figura 17.2.
Los castillos no tienen cubiertas. Castillo de Ampudia, Palencia (superior izq.); Castillo de Curiel, Valladolid (inferior izq.); Castillo de Ponferrada, con sus cubiertas recuperadas pero sin reconstrucción de almenas, León.

pero es que las catedrales en Andalucía tampoco tenían cubiertas. Donde llueve mucho y siempre, normalmente las fortificaciones, como estas cubiertas que recuperamos en el Castillo de Ponferrada, tenían cubiertas (figs. 17.1 y 17.2).

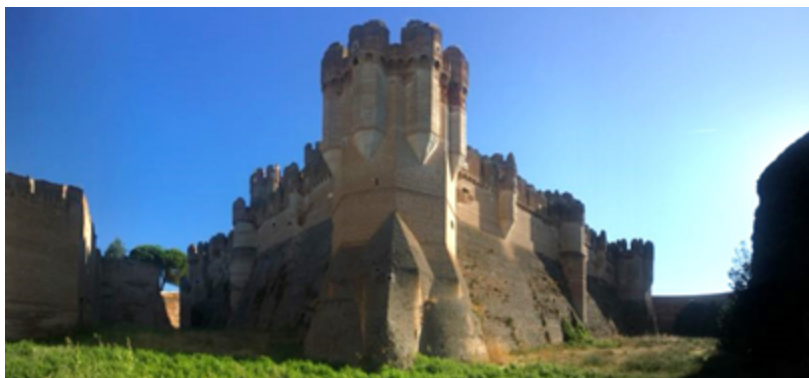
Figura 19.2.

Valor artístico. Castillo de Coca, Segovia (Dibujo extraído de WALTER GROPIUS, 1908, “Betrachtungen über die Architektur des spanischen Castells Coca, bei Segovia”).

Hay valores artísticos que rara vez, porque son muy escasos en la fortificación, han motivado o han incentivado el estudio por parte de los historiadores del arte. Los historiadores del arte se han acercado poco a los castillos porque los elementos figurativos, decorativos, que encontramos como este de San Leonardo de Yagüe o el Castillo de Belmonte, dos edificios en los que estamos interviniendo ahora, son raros, pero hay otros valores artísticos que no necesariamente tienen que ver con los elementos decorativos (figs. 18.1 y 18.2). Un viejo amigo y profesor de la escuela de arquitectura, me decía que a él el Castillo de Montealegre siempre le había recordado a una obra de Kahn, y poca gente sabe que Walter Gropius fue al Castillo de Coca en su último año de carrera y publicó un estudio sobre los valores estéticos de Coca como referente de la arquitectura española (figs. 19.1 y 19.2).

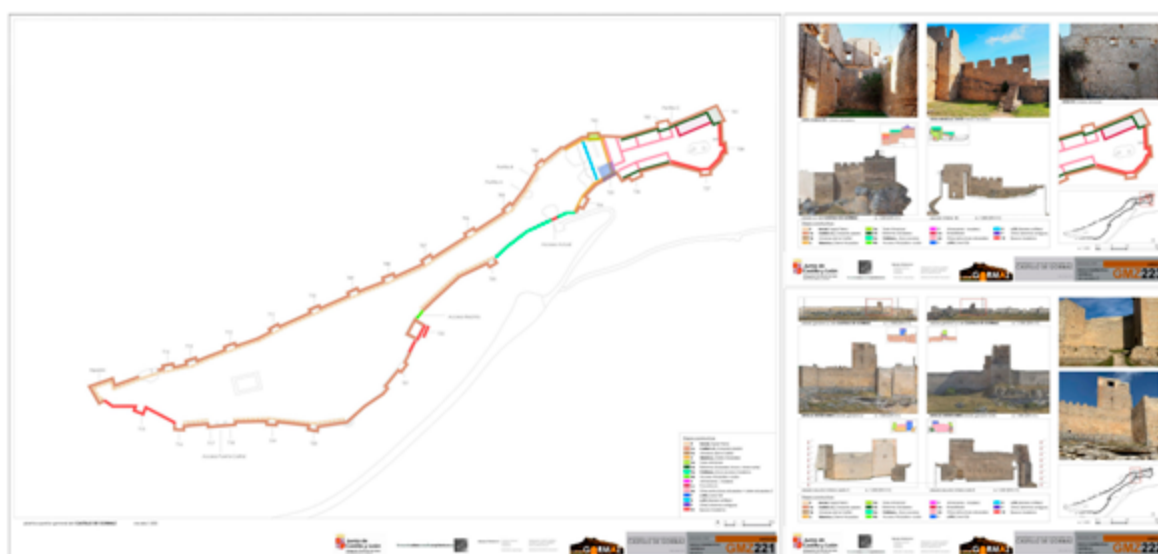
Figura 20.

Valor documental. Análisis de las etapas constructivas históricas. Diagnóstico y Plan de actuaciones en el Castillo de Gormaz.

Hay un valor documental evidente en los muros de un castillo, un valor documental mucho más amplio que el valor puramente arqueológico, pero no siempre fácil de desentrañar. Si nos fijamos en el Castillo de Gormaz, vemos un castillo enorme pero aparentemente sencillo; un

castillo que uno lo mira por fuera y dice: “nada, todo califal del 970”, pero cuando empiezas a escarbarle un poco las tripas descubres que hay de todo en ese edificio, y por tanto hay un valor documental capaz de explicarse a sí mismo desde su complejidad, de explicar al tiempo la

historia de la reconquista y darle sentido a todo el territorio de frontera durante siglos (fig. 20).

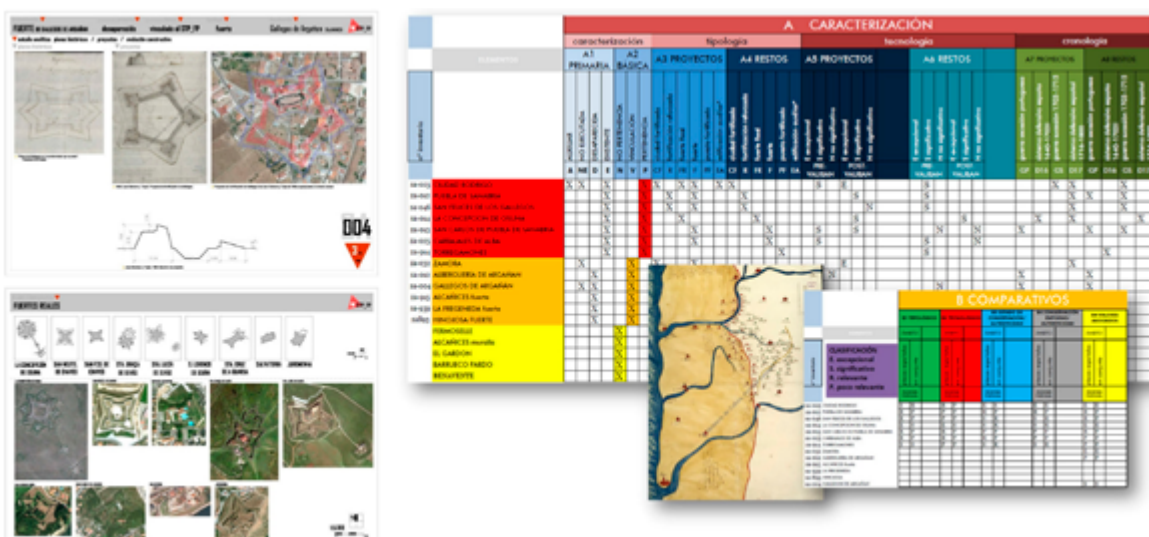
Figura 22.2.
Valor territorial. Fortificación de la línea fronteriza (1640-68), España-Portugal.

casi ninguna fortificación aislada. Una fortificación tiene sentido en relación a una línea de fortificaciones, a un sistema de ocupación de un territorio y cuando ese sistema es un sistema coherente, el valor del sistema, es decir del conjunto de fortificaciones del sistema es mayor que el valor de cada una de las fortificaciones individuales, porque cada pequeña atalaya, cada pequeña torre que hay en un territorio en relación a un sistema adquiere el valor del sistema, y no el valor de su pequeña torre (figs. 22.1 y 22.2).

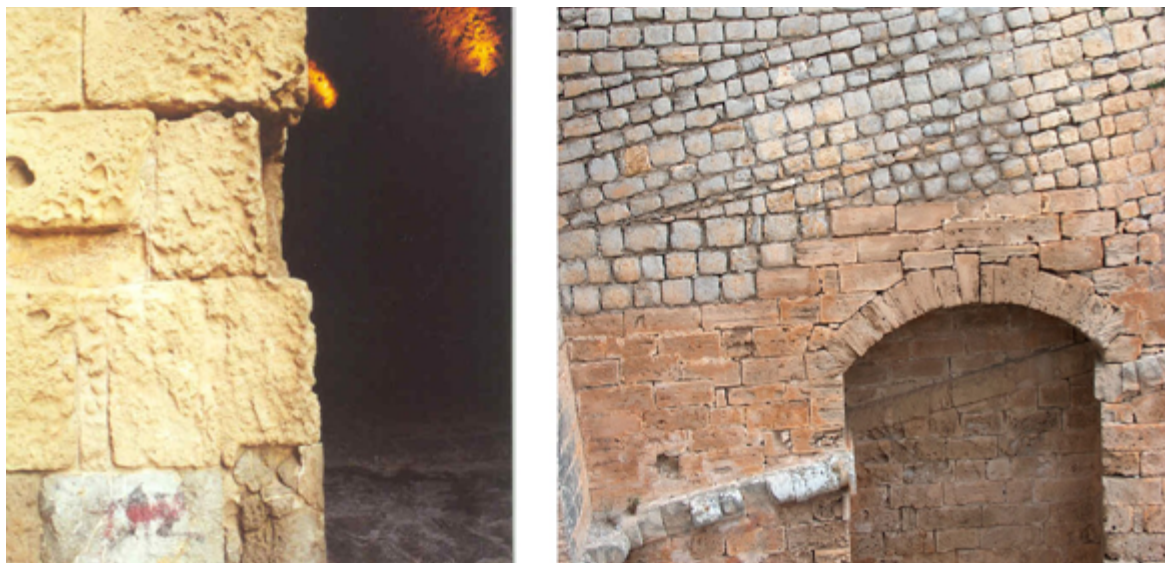
Figura 23.2.
Detalles de las murallas de Ibiza.

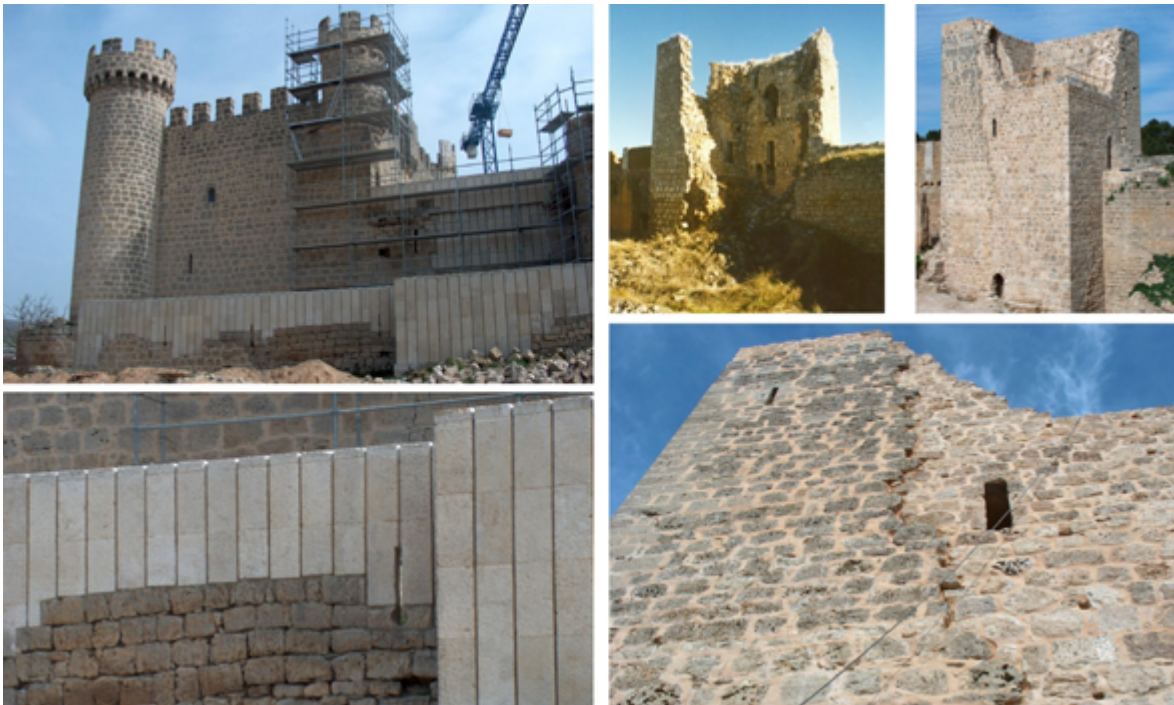
Figura 26.3.
Firmitas. Castillos de Olmillos y de Trigueros del Valle. Uso de piedra natural.

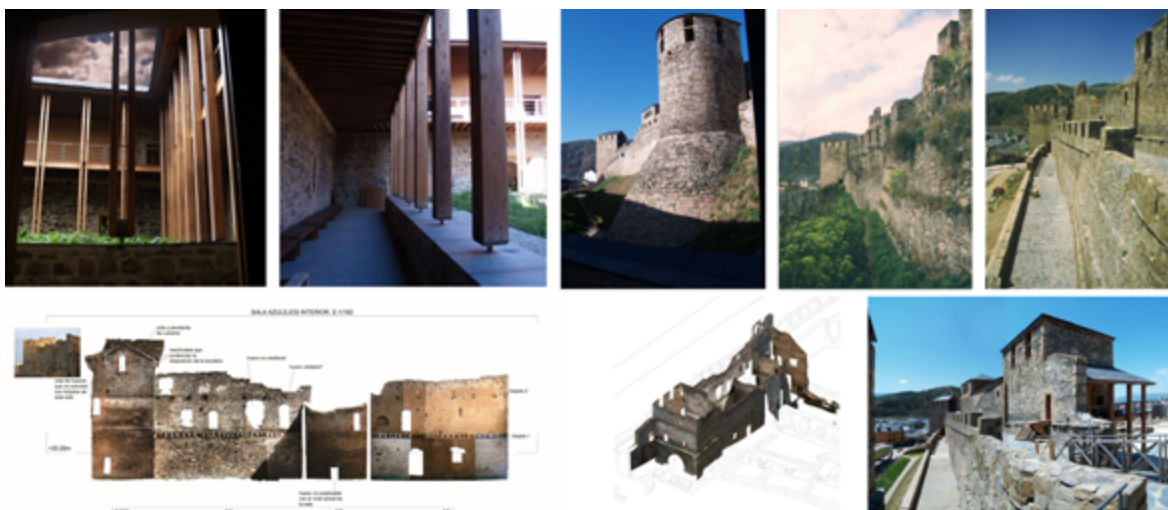
Figura 27.
Firmitas. Castillo de Ponferrada. Recuperación de la estructura de madera.

estaban colocados, porque recuperar los niveles de uso, abrir las atarjeas de salida del agua, para que no se estropeen los cimientos y funcione el edificio, es decir utilizar la lógica estructural del propio edificio aunque no utilicemos una formalización medieval es generar soluciones compatibles (y curiosamente mucho más reversibles que otras) (fig. 27).

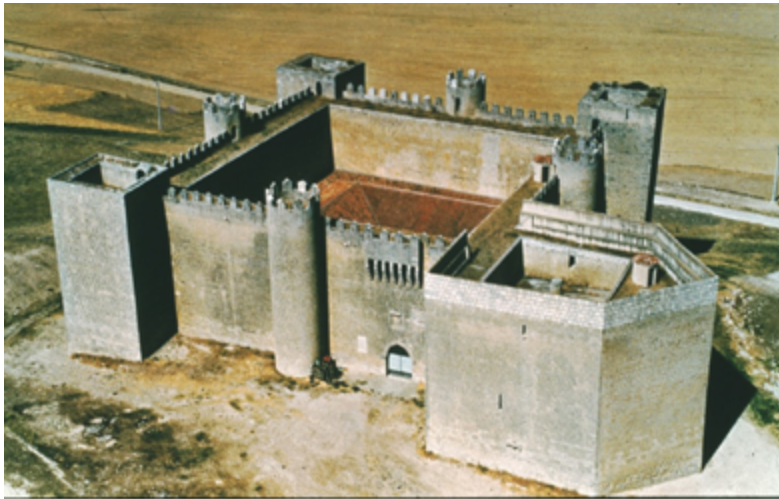
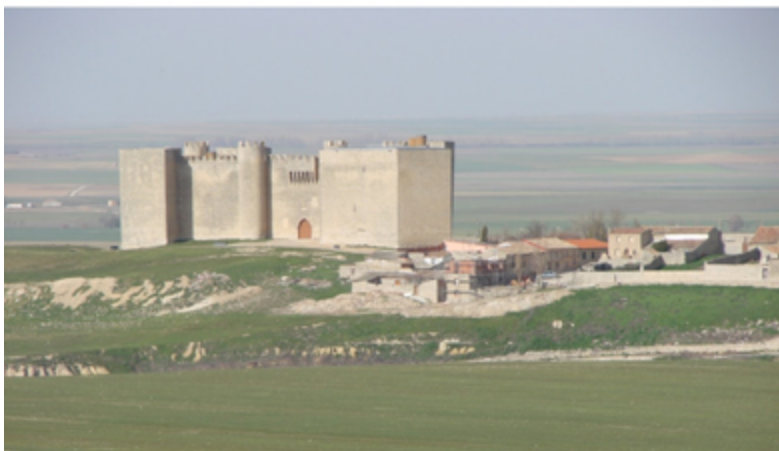
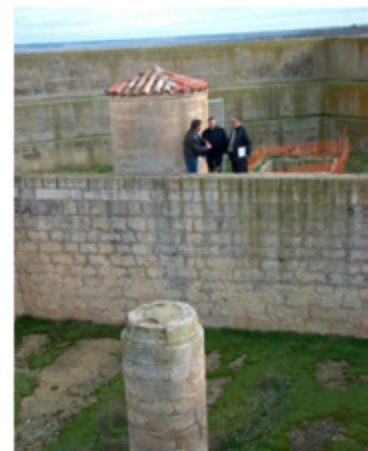
Figura 29.2.
Utilitas. Castillo de Montealegre de Campos.

cota en la que la habían dejado, y también obvio, no le íbamos a poner un tejado a cuatro aguas porque entonces estábamos contando que aquello acababa ahí, y no acaba ahí, y lo que se decidió fue cerrar, cubrir, recuperar las salas pero al mismo tiempo explicarle a todo el mundo que el pilar de la gran columna central podía seguir subiendo por los huecos que habíamos dejado en los forjados y en la terraza, pero que estaba cortado, que la escalera estaba cortada y la habíamos relevantado parcialmente en madera (figs. 29.1-29.3).

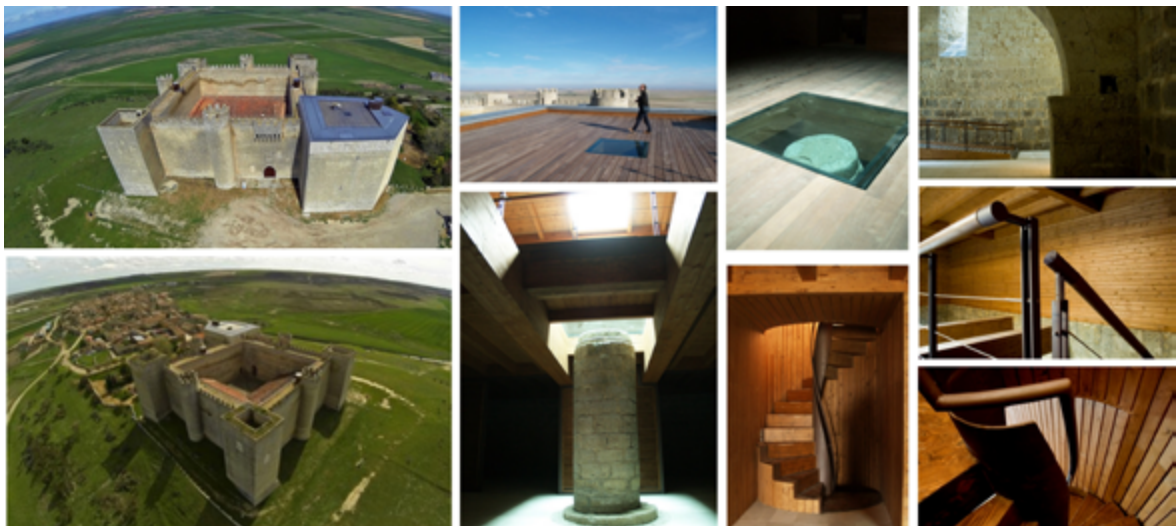
Figura 29.3.
Utilitas. Castillo de Montealegre de Campos.

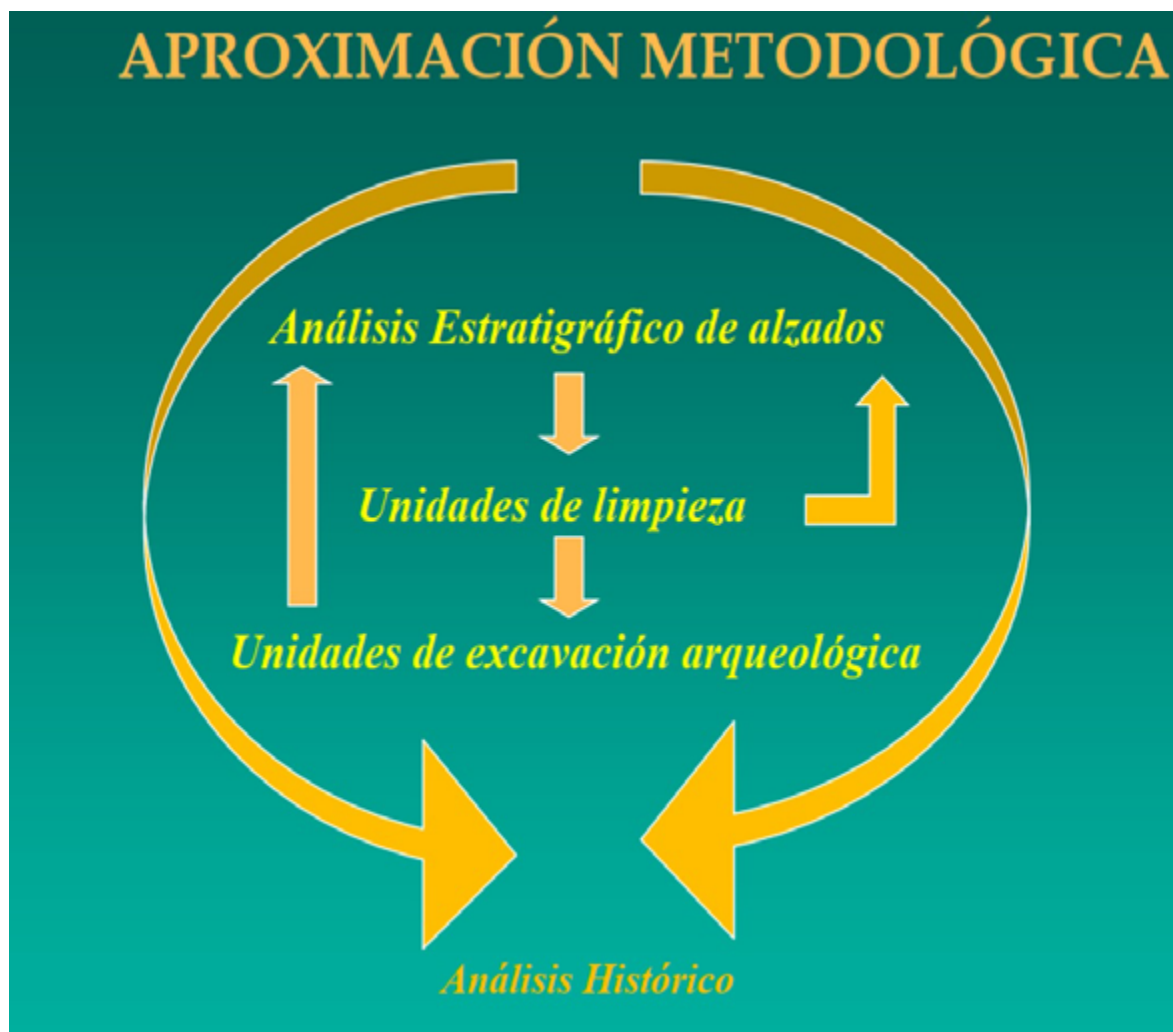
Figura 4.

Propuesta metodológica estudios arqueológicos en arquitectura defensiva. Fuente: Elaboración propia.

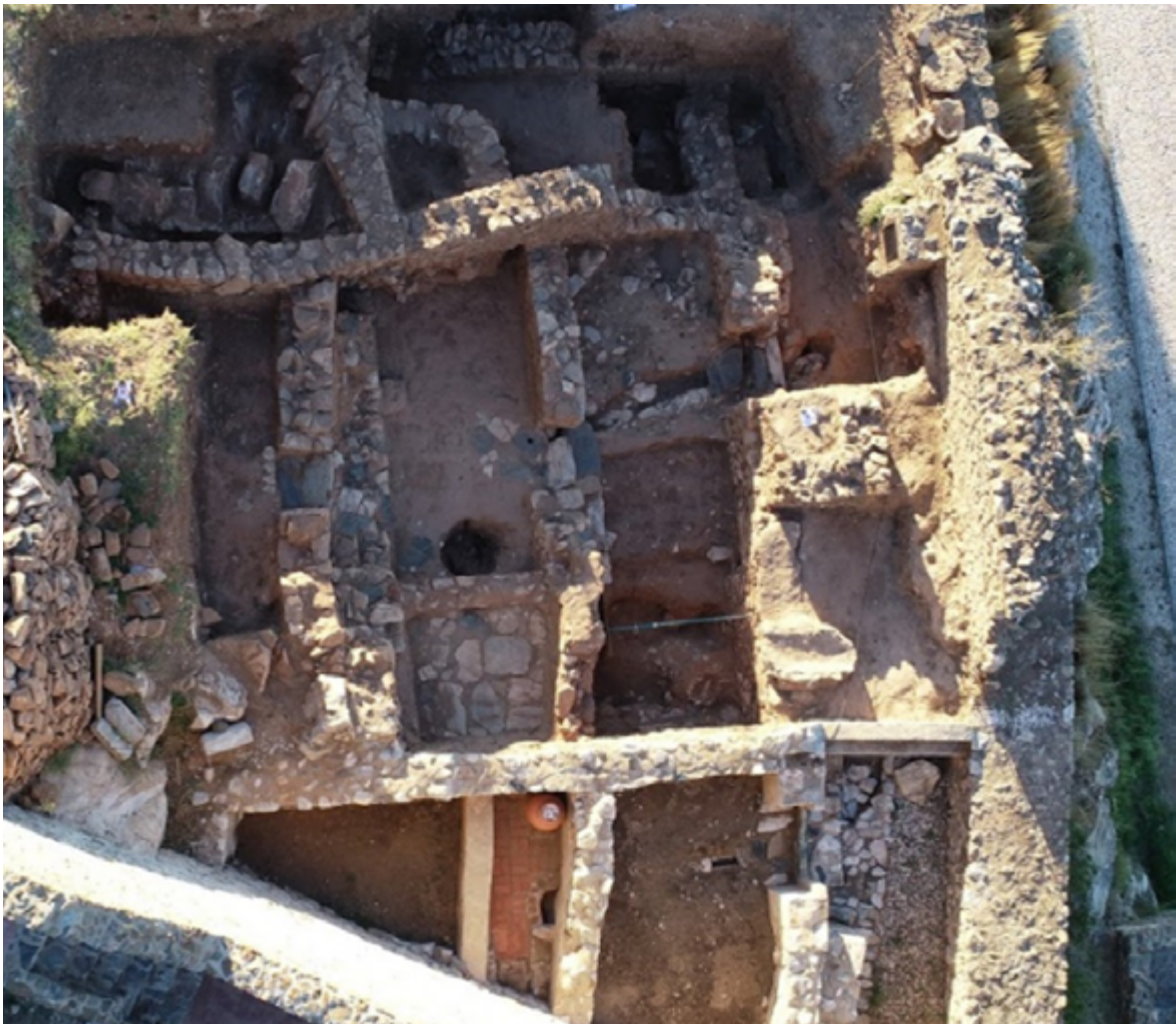
Figura 5.

Imagen cenital de la casa IV, almohade, del castillo de Aracena.

Un ejemplo puede servir para ilustrar esta afirmación. Desde 2007 venimos trabajando en el proyecto de restauración y puesta en valor del castillo de Aracena. Se trata de una edificación, medieval, cristiana, construida por la orden del Hospital en el proceso de reconquista, probablemente entre los años 1230-1245, que ya fue obje-

to de restauración en los años 60 bajo la dirección de D. Rafael Manzano. Desde el primer momento detectamos la existencia de un importantísimo e interesantísimo poblamiento previo de época islámica, en dos fases distintas, una almohade y otra califal-taifa. La fortificación se construye previo arrasamiento de las casas islámicas de la época almohade, lo cual ha permitido una magnífica preservación de estas y de la propia trama urbana (fig. 5), que paulatinamente están siendo incorporadas al proyecto de restauración, conservación y puesta en valor del castillo, a cargo de la arquitecta I. Jiménez Aguilar. La fase califal-taifa, desde el punto de vista científico e histórico

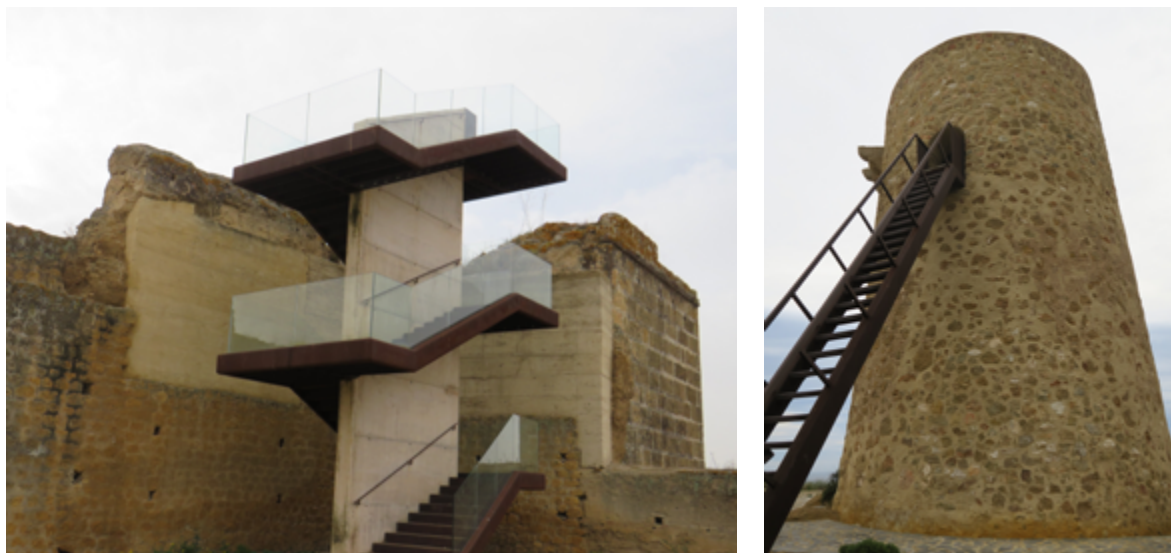
Figura 3.

Mirador en el Alcázar de Arriba de Carmona, Sevilla (fot. Victoria Sánchez Mellado, 2020) y Torre del Rayo en Carboneras, Almería (fot. M.^a del Valle Gómez de Terreros Guardiola, 2019).

Los casos de la torre del Rayo en Carboneras y el mirador del Alcázar de Arriba en Carmona (fig. 3) son dos ejemplos extremos. Ambos poseen escaleras proyectadas adosadas a la torre y a las murallas, respectivamente. La primera incumple prácticamente todas las prescripciones del SUA, en total contraposición de la segunda pero, con casi total seguridad, se aproxima enormemente a la imagen original. Como indican Javier García-Gutiérrez y María José Rodríguez: “La deseable práctica de una accesibilidad razonable –cuando no exigible– se puede confundir, en ocasiones, con la propuesta de intervenciones que se ‘justifican’ por ese objetivo, pero que van destinadas a otros fines (modernización, nueva imagen corporativa, seguimiento de empresas hoteleras privadas...)”¹⁹.

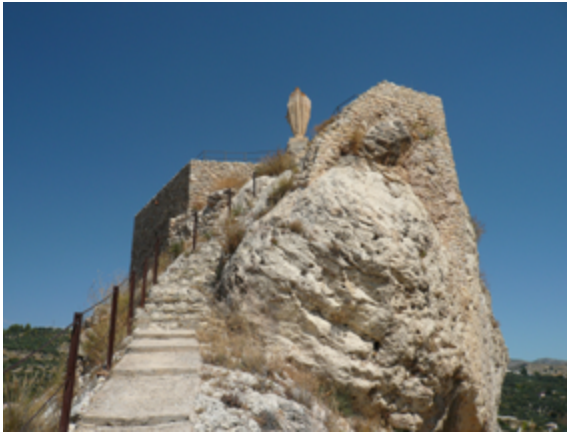
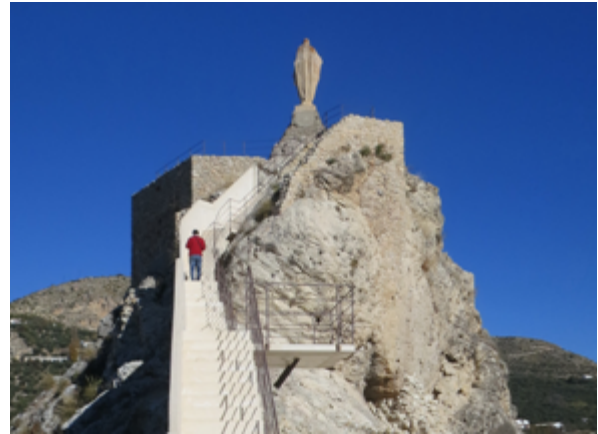
Figura 4.

Estado anterior y tras la actuación del castillo de Castril, Granada (fots. Antonio Martín Muñoz).

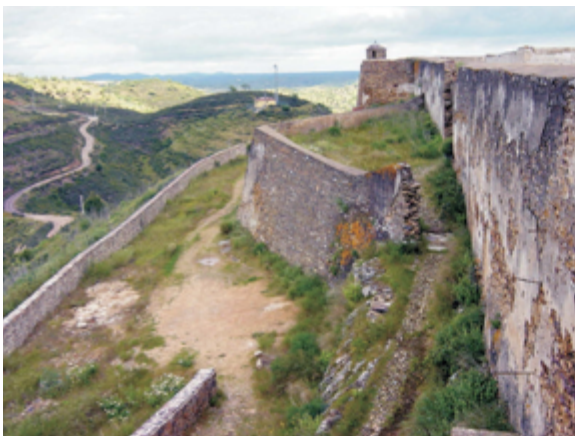
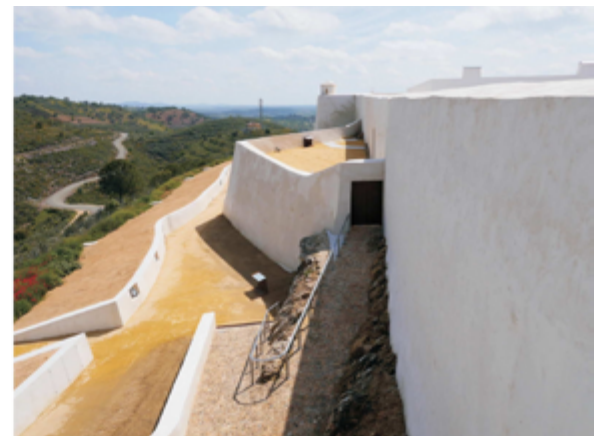
Figura 5.

Estado previo y tras restauración del acceso norte en el castillo de San Marcos en Sanlúcar de Guediana, Huelva (fots. Guillermo Duclos Bautista).

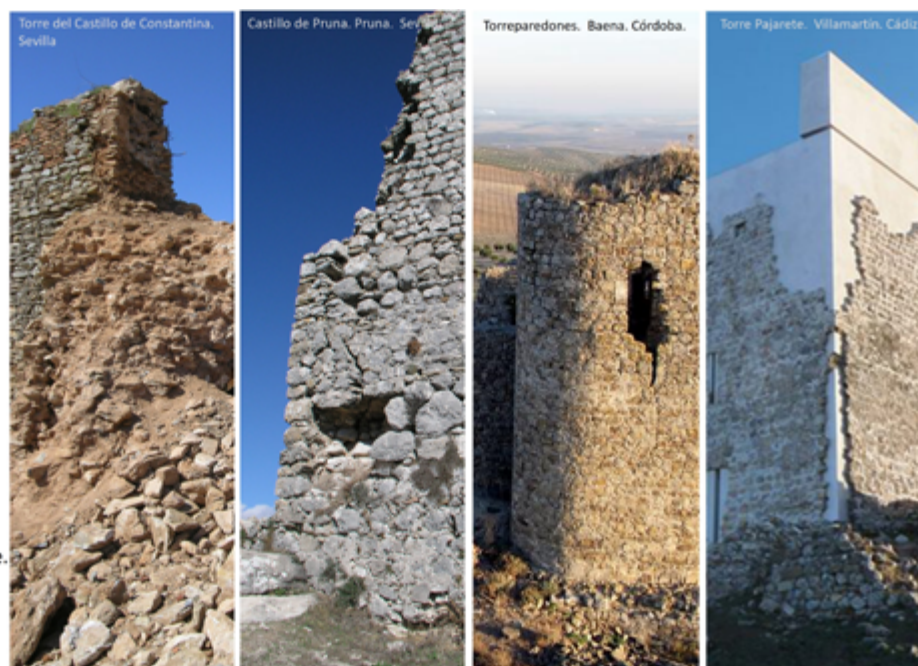
Figura 1.

Relación de torres defensivas analizadas en la ponencia "La gestión de las ruinas en Andalucía" dentro del encuentro "Las ruinas: concepto, tratamiento y conservación", Sevilla, febrero de 2018 (diapositiva presentación del autor)

Situación territorial privilegiada.
Estrecha relación con alguna población
Similar:
Cronología. SXIV
Tipología edificatoria y constructiva
Estado de "ruina" previo
Reciente intervención.
Son expresiones de arquitectura defensiva y necesitan la autorización de la Admón. competente. D. 22 de abril de 1949 de Protección Castillos Españoles.

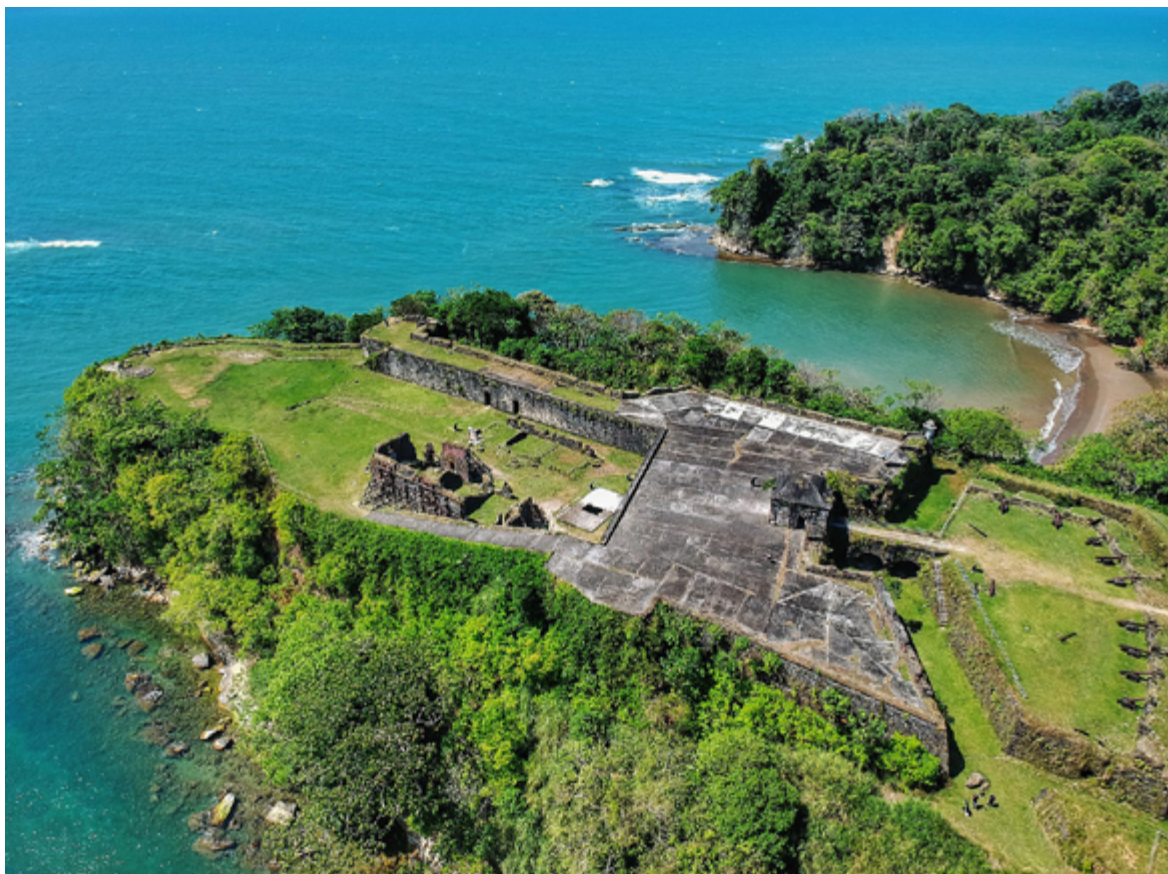
Figura 3.

Fuerte de San Lorenzo, Panamá (fot. Garcia.dennis, 2018),
en https://commons.wikimedia.org/wiki/File:Toma_a%C3%A9rea_del_Fuerte_San_Lorenzo.jpg.

Convención del Patrimonio Mundial haya estado permanentemente activo respecto de este bien. Los informes sobre el estado de conservación comenzaron en 1993, tras el envío ese mismo año de una misión de expertos. Encontróse entonces como factores que afectaban a la propiedad problemas en la conservación de la piedra y riesgos provenientes de la población. Hasta 2001 se añadieron otros factores, que tenían que ver con la degradación de los sitios, el incremento de la población y las deficientes infraestructuras y el impacto del turismo. Hasta 2011 se realizaron otros siete informes sobre el estado de conservación que acumulaban más factores de afectación de la propiedad, como la ausencia de políticas y planes de gestión, el deterioro y la destrucción de la fábrica por factores ambientales, la conta-

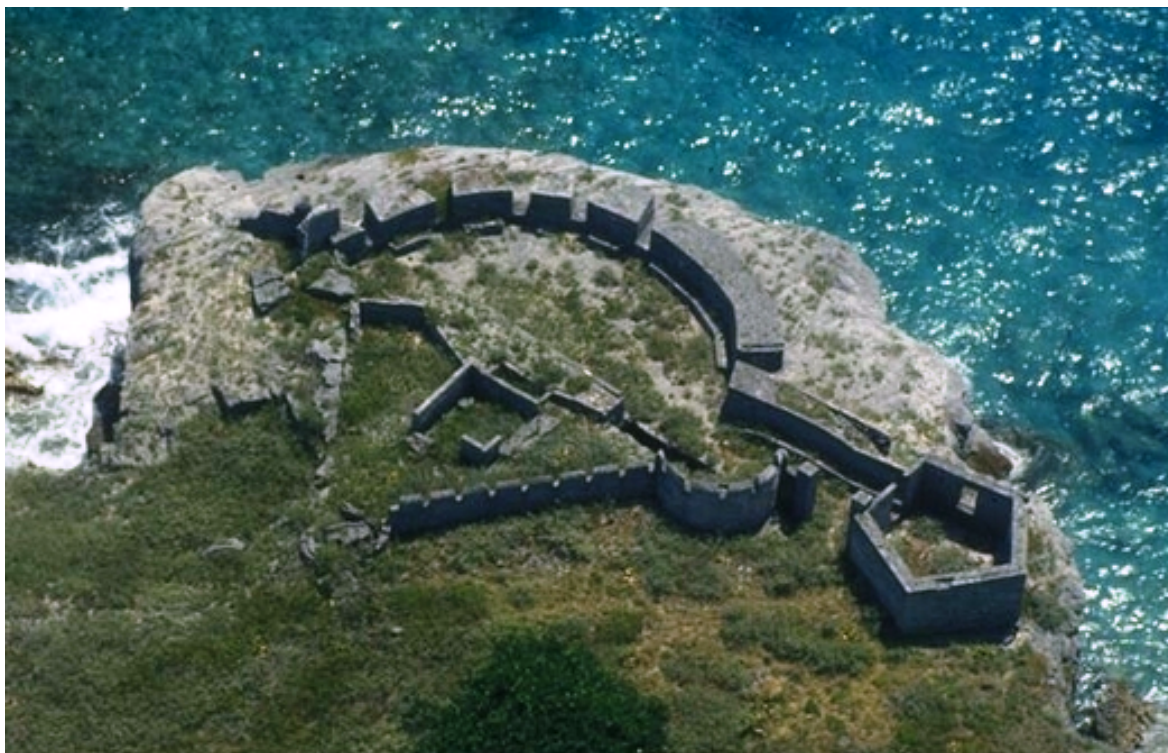
Figura 7.
Southampton Fort, en <http://bermuda-online.org/forts.htm>.

durante la mayor parte del tiempo, es una ruina. Otras fortificaciones conservan importantes edificaciones, como King Castle. En general, los fuertes cubren un amplio rango de períodos y conservaciones. Los que se encuentran en islas deshabitadas están la mayor parte en ruinas. Los más accesibles, como St. Catherine o Fort Alexandre, aparecen con recientes labores de mantenimiento. Especial es Fort Cunningham, único en América con hormigón armado.

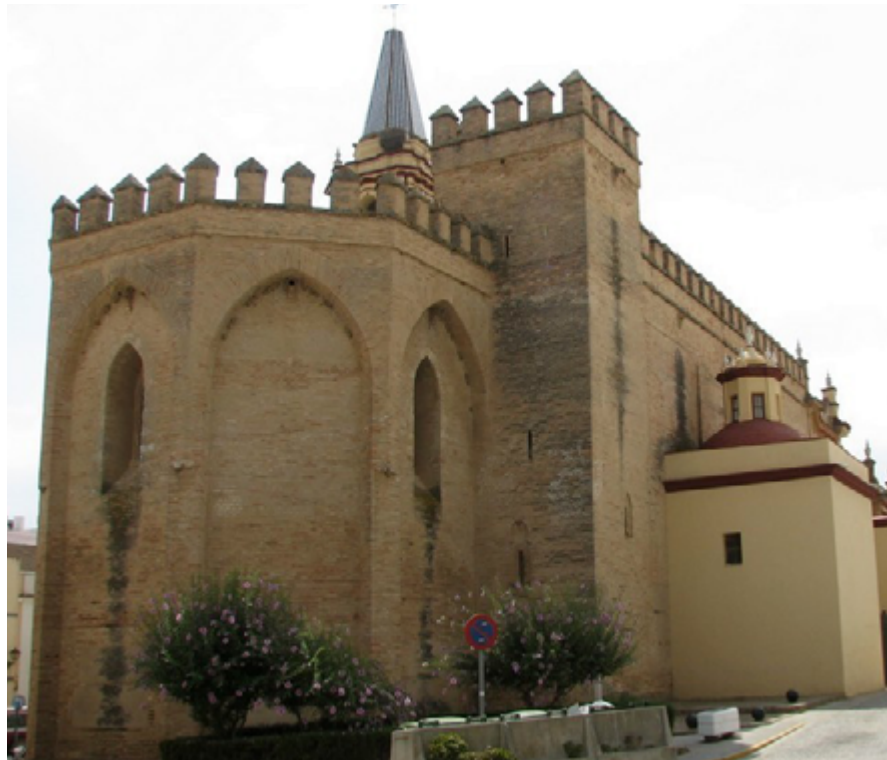
Figura 4.
Parroquia de San Antón. Vista exterior del ábside. Trigueros, Huelva.

“es un Castillo y Casa-fuerte con todos los pertrechos necesarios dentro y fuera para hacerse fuertes y defenderse de los enemigos, porque sus muros son muy gruesos y tiene por la parte de afuera almenas y por dentro, troneras y andenes, para desde ellos ofender y defenderse”¹⁶ (fig. 4).

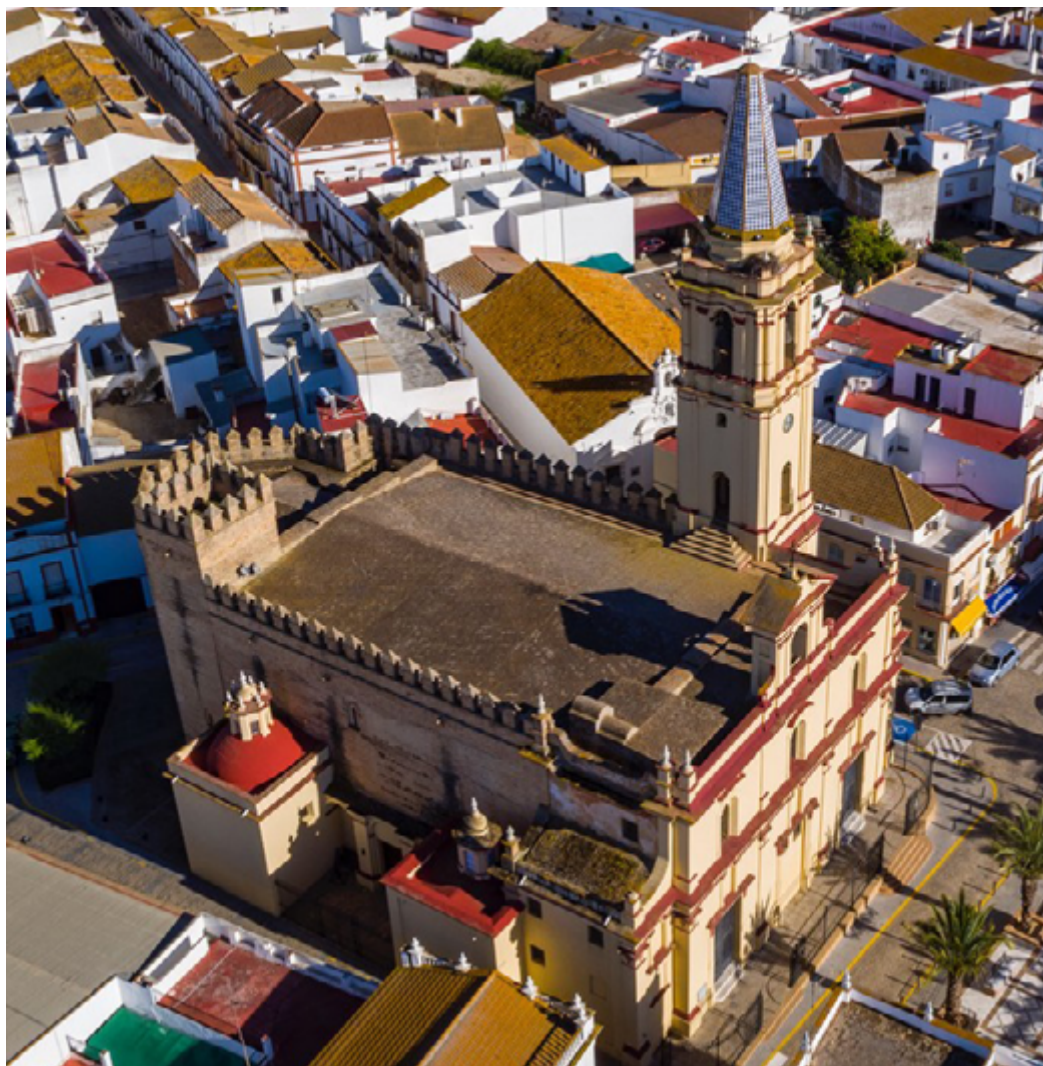
Figura 5.
Parroquia de San Antón. Extradós de la bóveda de la iglesia. Trigueros, Huelva.
Cortesía Clikaudiovisual SL y Ayuntamiento de Trigueros.

El terremoto de Lisboa de 1755 se cebó en su estructura, perdiéndose las torres de “las cuatro esquinas y una capacísima plaza de armas en las bóvedas” (fig.5). Una solución que hemos visto en San Isidoro del Campo y volverá a exteriorizarse en las “azoteas altas” de las iglesias enclavadas en las marismas y en la vega del Gua-
