Castillos y Arquitectura Fortificada en Andalucía

NORMAS, RECOMENDACIONES Y
CRITERIOS PARA SU RESTAURACIÓN

María del Valle
Gómez de Terreros Guardiola
Luis Pérez-Prat Durbán
(Eds.)

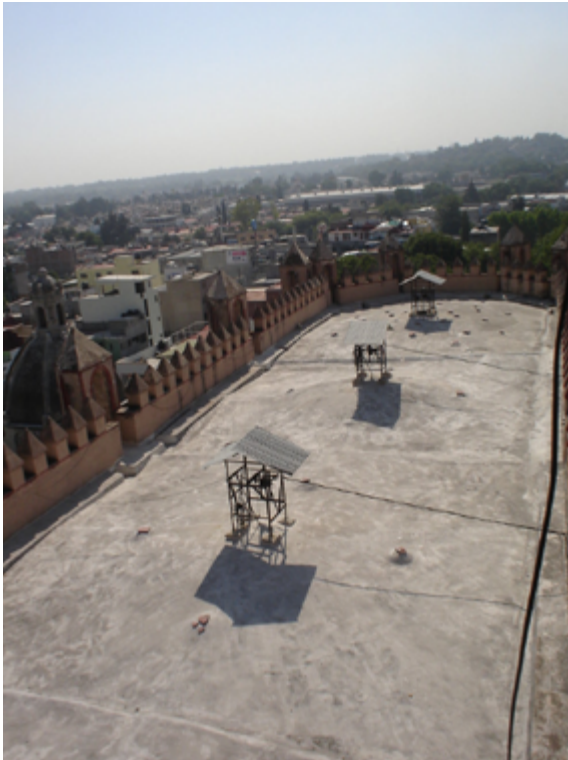
Figura 6.

Fray Antonio de San Juan, O.F.M.: Convento de San José. Extradós de la bóveda de la iglesia (1553-1561). Tula, Hidalgo.

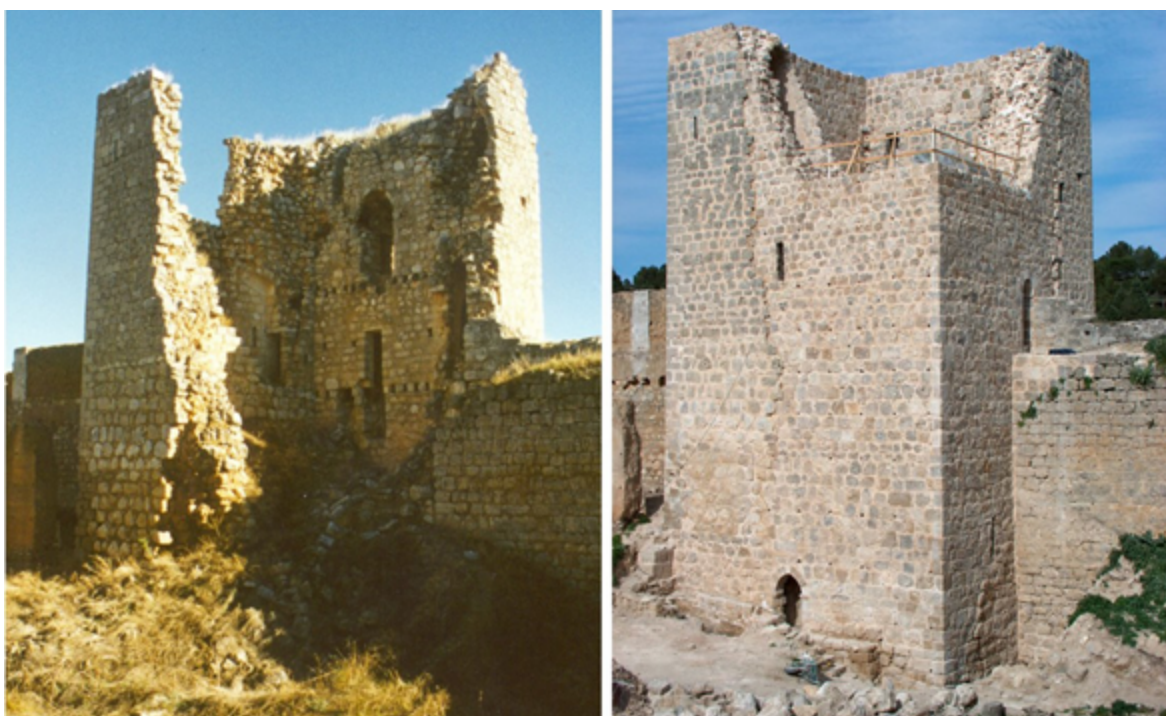
Figura 3.

Castillo de Trigueros del Valle, Valladolid (fots. cedidas por Fernando Cobos Guerra).

bricas fracturadas y con un peligro evidente de caída”. Para asegurarla, se han construido los paños faltantes, aunque huecos, para cerrar y atar la estructura, incluyendo forjados de madera. Y en la web del arquitecto puede leerse que:

“El uso de bóvedas de hormigón sobre encofrados de madera que dejaban su impronta, a la manera de las bóvedas interiores históricas conservadas y el respeto al desplome de las fábricas históricas que de esta forma se distinguían de las partes rehechas son dos de las claves del diseño de la intervención”¹³.

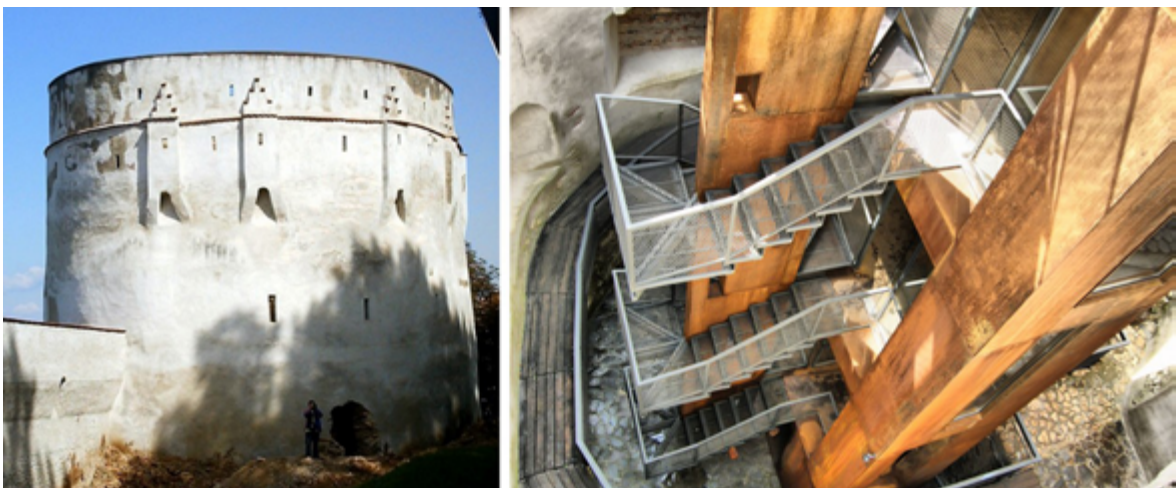
Figura 11.
Bastión Postăvarilor, Braşov, Rumanía (fots. Alex:D, 2006, y Andrei Dan Suci, 2012).

Otra obra muy contrastante es la efectuada en el bastión Postăvarilor, en Braşov, Rumanía (fig. 11), entre 2008 y 2011, por los arquitectos de la firma “Point 4 Architects & Zeppelin (Radu

Enescu, Constantin Goagea, Ada Demetriu, Vitalie Cataraga y Justin Baroncea)”. En este caso se insertó una estructura de acero independiente y supuestamente reversible dentro de una torre

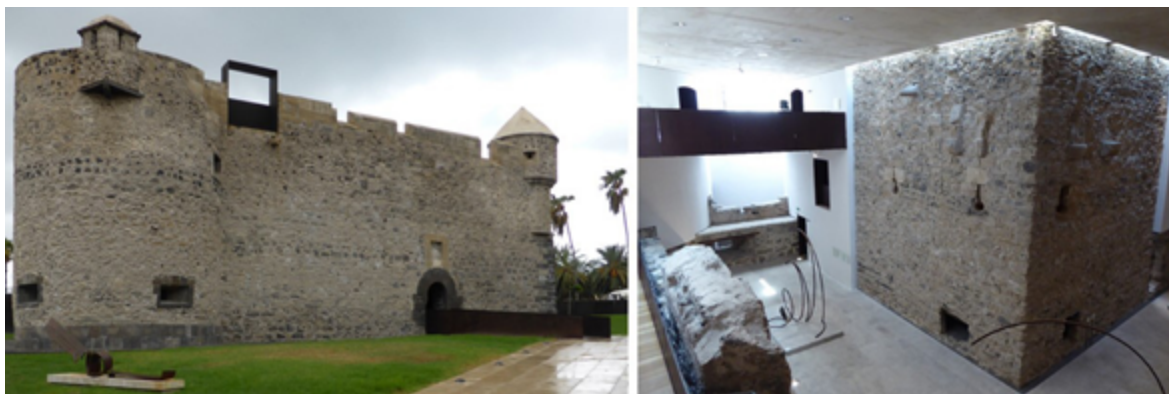
Figura 12.

Castillo de la Luz, Las Palmas de Gran Canaria (fots. Carlos Teixidor Cadenas, 2016, y Millars, 2018).

También cabe destacar el castillo de la Luz (ss. XV-XVI), sito en Las Palmas de Gran Canaria (fig. 12), que contiene un espacio museístico inaugurado en 2014 y es, desde 2018, sede de la Fundación Martín Chirino. Su rehabilitación, realizada en diversas fases de obras que se iniciaron a comienzos del siglo, se debe a Fuensanta Nieto y Enrique Sobejano. En él se ha eliminado un falso foso hecho en 1969, se ha restaurado el exterior y se ha rehabilitado el interior para su nueva función, intentando además mejorar la lectura de su historia con el vaciado del espacio comprendido entre el torreón más antiguo (s. XIV) y los muros exteriores, relleno de tierra durante cinco siglos, y con la incorporación de nuevos hallazgos arqueológicos (tramo de muralla). Por otra parte, cuenta también con actuales espacios cubiertos con losas de hormigón, y abundantes pasarelas y escaleras con barandas que parecen de acero corten. Con todo ello se ha pretendido “mantener (...) un diálogo armonioso entre lo nuevo y lo viejo”⁴⁸.

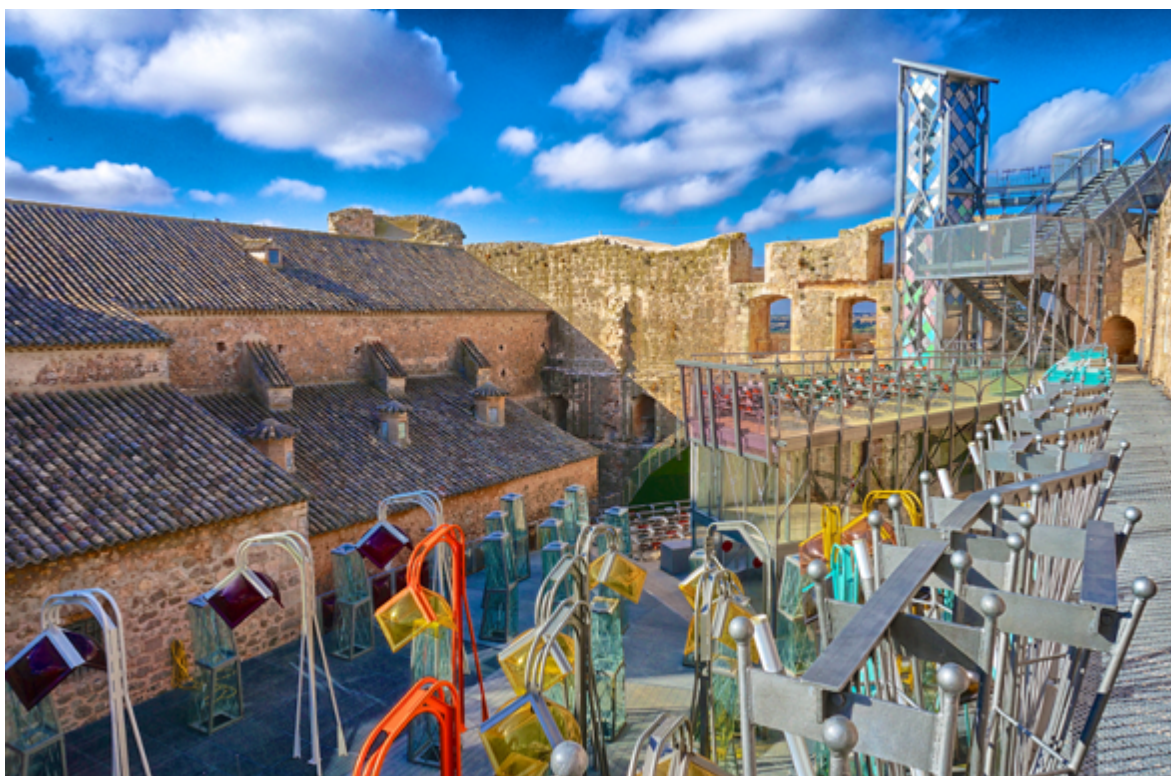
Figura 13.

Castillo de Garcimuñoz, Cuenca (fot. Manuel Vidal, 2016).

Pero quizá una de las obras más llamativas de las realizadas en castillos españoles en las últimas décadas sea la del de Garcimuñoz, Cuenca, debida a Izaskun Chinchilla Moreno (fig. 13). Los objetivos de esta obra han sido consolidar la fábrica original, hacer accesibles algunas estancias y usar el recinto como centro cultural, para lo que se han habilitado diversas salas (fonoteca, proyección, videoteca, biblioteca...), si bien se han dejado visibles los restos arqueológicos existentes. El resultado son unas estructuras y un mobiliario de estética absolutamente disonante con la del monumento, realizados a base de materiales metálicos (acero galvanizado), hormigón y vidrio. Teóricamente esta intervención “contribuye a comprender el intrincado legado histórico” del castillo, permite “separar perceptivamente elementos que proceden de diferentes épocas, contribuyendo a la claridad de la datación histórica” y es “completamente reversible”. El mantenimiento depende del Ayuntamiento y la arquitecta procuró minimizar costes⁴⁹.

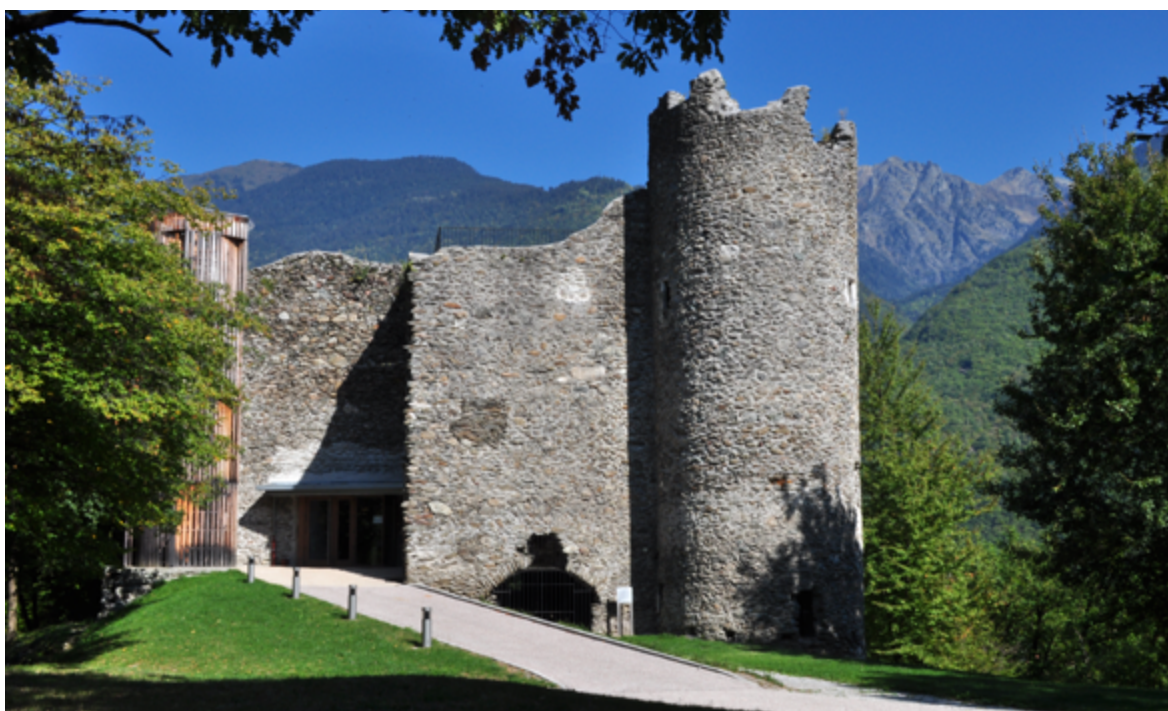
Figura 14.
Castillo de Esserts-Blay, en Saboya, Francia (fot. Thierry74, 2011).

Podría ser el caso del castillo de Esserts-Blay, en Saboya, Francia (fig. 14). En 2002 el municipio decidió rehabilitarlo como una nueva sala de espectáculos del pueblo, que fue inaugurada en 2008. El arquitecto encargado fue Guy Desgrandchamps y

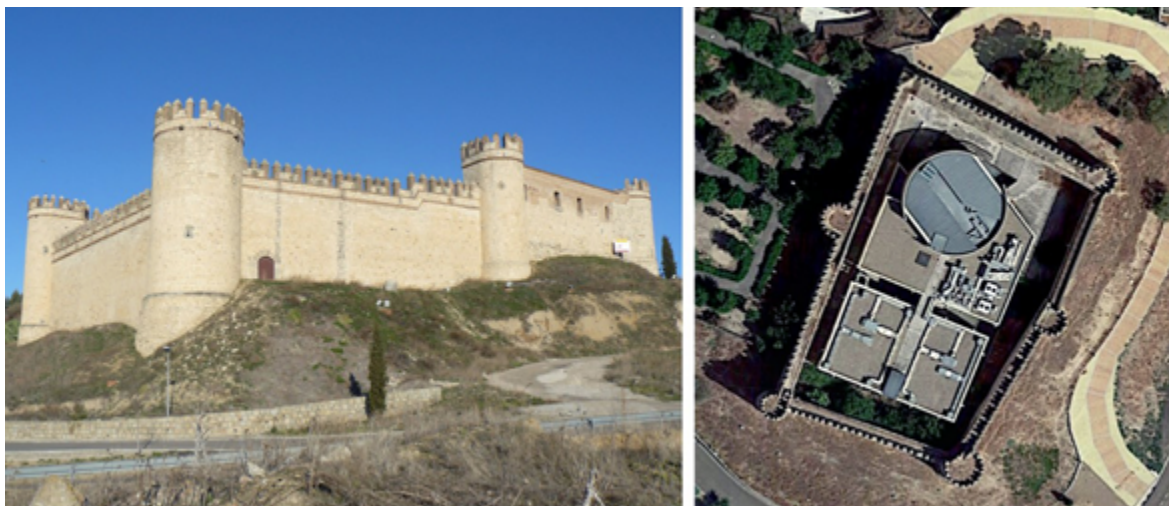
Figura 15.

Castillo de Maqueda, Toledo (fots. Rowanwindwhistler, 2012, y © Google Earth, 2018).

Un ejemplo de “mal uso” reciente, que ha llevado, de momento, a una situación un tanto extraña, es el del castillo de Maqueda, en la provincia de Toledo (fig. 15), que cuando escribo estas líneas sigue en venta, después de unos nueve años que lleva intentando el Ministerio del Interior enajenarlo y durante los que “el precio de subasta ha pasado de 9,58 millones a 3,2 millones de euros”⁶². Fue restaurado y en cierta manera rehabilitado para un nuevo uso entre 1947 y 1953 aproximadamente, cuando se construyó en su interior una casa-cuartel de la Guardia Civil por el arquitecto Esteban Riera Estrada⁶³. Esta opción de que el ejército o fuerzas de seguridad vuelvan a la arquitectura defensiva se sigue barajando hoy día, por ejemplo en Francia, en lugares como la ciudadela

de Lille o en el fuerte Desaix en Fort-de-France, Martinica, fortalezas abaluartadas posteriores a nuestro castillo⁶⁴. Luis Burillo Lafarga y Jaime L. Lorenzo Saiz-Calleja recibieron el encargo de intervenir en Maqueda posteriormente, sobre una arquitectura al parecer ya deteriorada, por lo que renovaron su interior entre 1985 y 1987, con “un nuevo acuartelamiento que tuvo una repercusión muy destacada tanto en publicaciones nacionales como internacionales”. Sin embargo, años después se decidió prescindir de dicho cuartel para instalar allí el Museo de la Guardia Civil⁶⁵. Según la prensa, en 2001 se pensó llevar allí el archivo de la Institución y con posterioridad, en 2004, en instalar el referido museo (“se encargó el proyecto al equipo de arquitectos de Estudio de Dos”). El gobierno invirtió en el inmueble 7,3 millones de

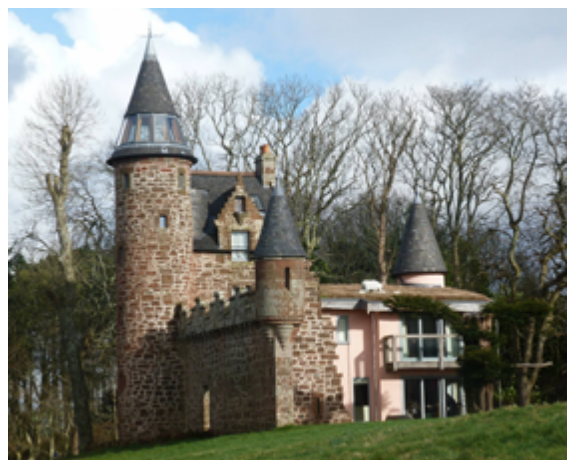
Figura 16.
Castillo de Old Knock, Ayrshire, Escocia
(fot. Raibeart MacAoidh, 2017).

Es una actitud realista y tolerante, pero en la que se establecen ciertas condiciones acordes con la tradicional postura restauradora de las Islas Británicas, donde siempre pretenden causar el menor impacto posible sobre los valores, la significación de los castillos. Así, una condición clara es que se conserve información suficiente que permita una restauración precisa, exacta, sin especulaciones sobre cómo era originalmente el castillo. Y cuando no la hubiese se podría pensar “in some circumstances” en la utilización de materiales y diseño modernos pero, “this would have to be carefully considered”⁷², lo que no deja de ser algo parecido a lo que dice nuestra propia legislación andaluza y la de otras autonomías. Y aunque aún en 2013 decía Michael C. Davies que predominaba la tendencia de restauración en estilo, tampoco los propietarios se muestran contrarios a la modernidad, como se puede ver en el castillo de Old Knock, Ayrshire, restaurado en la segunda década de nuestro siglo con propuesta de ARP Lorimer⁷³ (fig. 16).

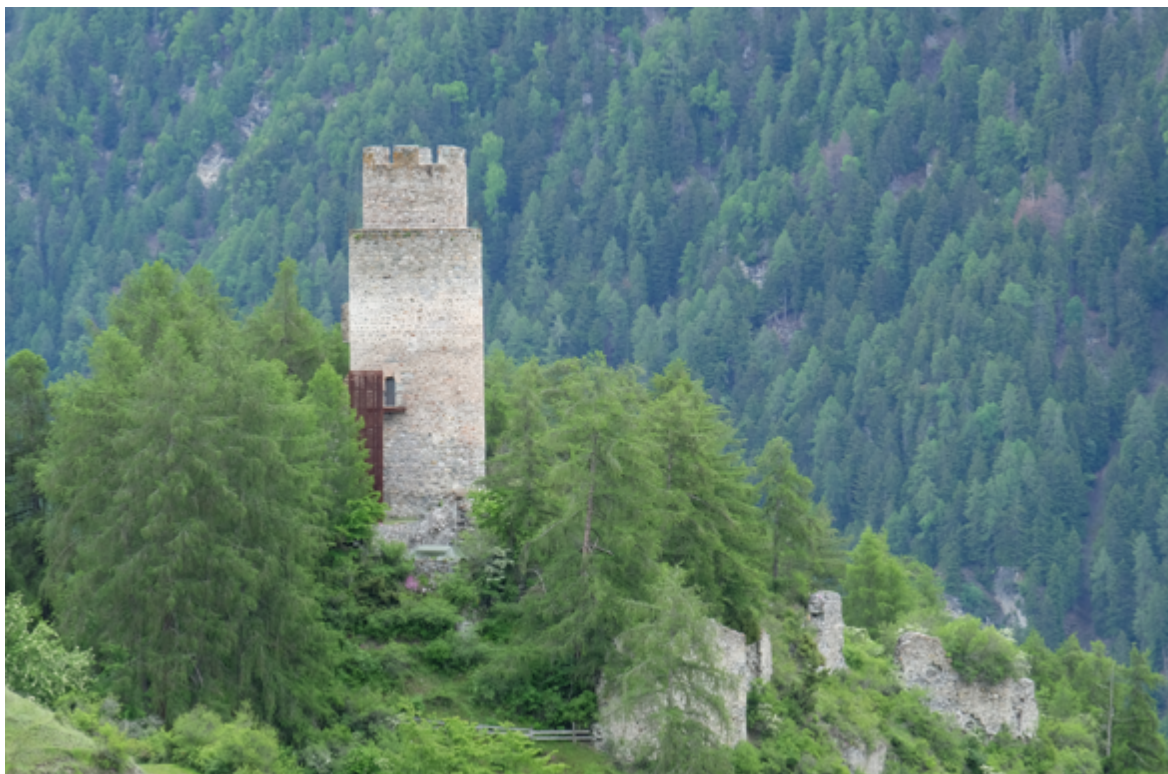
Figura 17.

Castillo de Reichenberg, provincia de Bolzano, Italia (fot. Andreas Waldner, 2016).

Los escoceses no son una excepción en la reutilización de castillos o torres. En torno al año 2000 el arquitecto italiano Werner Tscholl –responsable de diversas interesantes intervenciones en arquitectura fortificada–, acondicionó para vivienda la torre del s. XII del castillo de Reichenberg, en el norte de Italia, provincia de Bolzano; manteniendo el aspecto medieval exterior, hizo dentro una “casa per vacanze” en una caja de madera, acero y cristal, obra totalmente reversible (fig. 17). Al acceso, que está a cerca de siete metros del suelo, se llega por una pasarela a la que se sube por una escalera hecha en una torreta circular externa de acero⁷⁴.

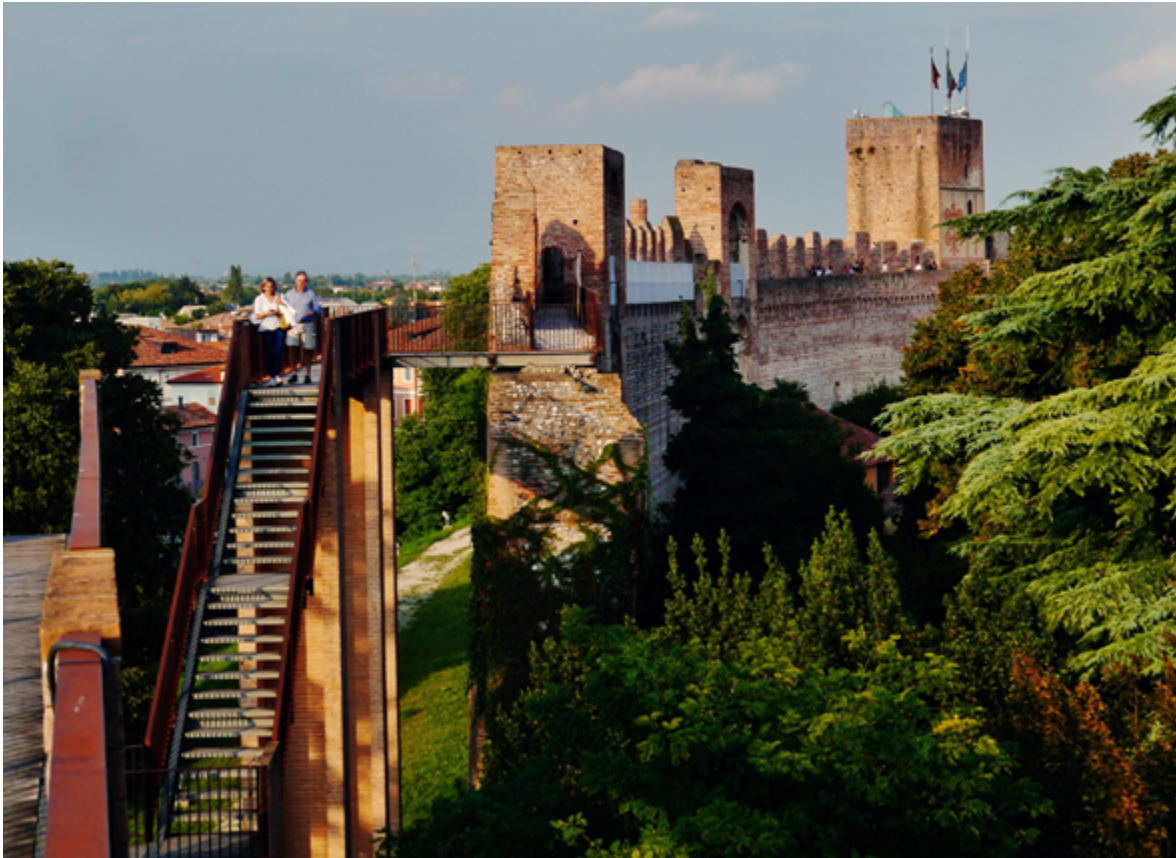
Figura 18.
Muralla de Cittadella, Venecia, Italia (fot. Zairon, 2019).

un caso interesante es el de Cittadella (Venecia), en cuya muralla –restaurada por Patrizia Valle entre 2000 y 2004 aproximadamente– faltaba un tramo que se sustituye con una escalera y pasarelas de madera y acero corten, elevadas estas sobre nueve pilares de ladrillo, que sirven para dar continuidad al sistema fortificado y al camino de ronda⁷⁷ (fig. 18).

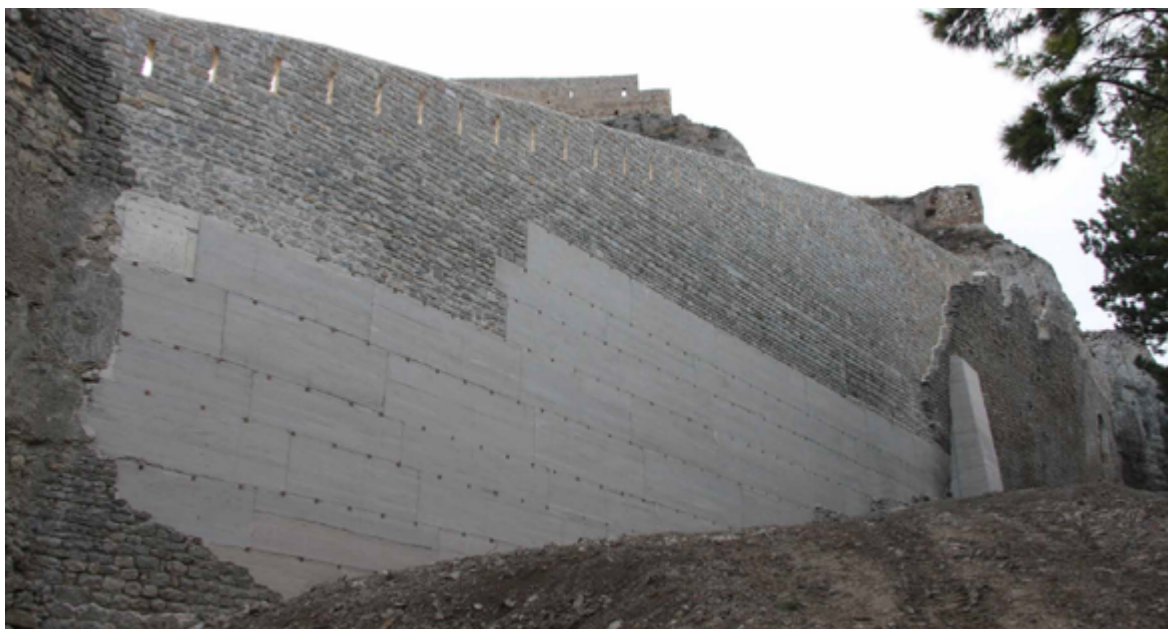
Figura 2.

Intervención de emergencia en la muralla norte del Castillo de Morella, vista desde el exterior con el contrafuerte estabilizador (fotografía Luis Almena, 2014).

El inagotable Alejandro Ferrant intervino puntualmente en las murallas de Morella, para atajar ruinas y desprendimientos y siempre con pequeños presupuestos, en 1955, 1967, 1968 y 1971. Posteriormente lo haría el arquitecto Francisco Grande en 1981 y el ingeniero Francisco Izquierdo para estabilizar el desplazamiento del glacis, se sucederían proyectos de Vera Hofbaureva, Vicente Dualde y Jaime Sirera, y sobre la muralla Luis Almena y Elisa Moliner para atender una obra de emergencia por encargo del Ministerio de Cultura. Más recientemente han

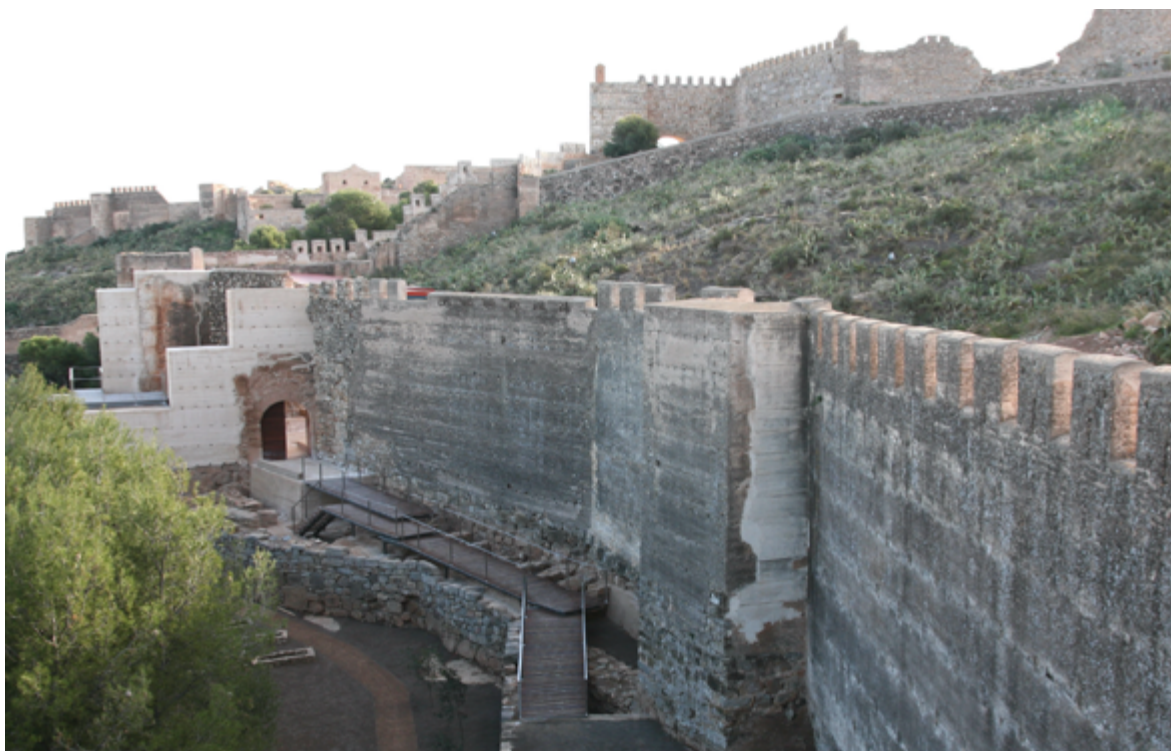
Figura 5.

Nuevo acceso al Castillo de Sagunto a través de la torre ibero-romana (fotografía Julián Esteban, 2008).

El área de intervención del centro de visitantes, como había planteado el Plan Director, se situó en la torre ibero romana en la cara norte del conjunto, por donde en época islámica se accedía a este. Se comenzó por las necesarias excavaciones arqueológicas para reconocer la historia de este sector, cuyos resultados mostraron un área de alto valor documental con una amplia secuencia cronoestratigráfica que se iniciaba en época ibérica. Tras un periodo de abandono, se construye un acceso en época islámica, en uso hasta el siglo XIV, momento en el que el sector se convierte en espacio cementerial de la comunidad hebraica hasta su expulsión. En el periodo contemporáneo, volverá a utilizarse con fines militares, tanto en la Guerra del Francés, cuando se realizan reparaciones en la muralla, como durante la guerra civil, con la presencia de un nido de ametralladoras en la torre de origen ibero romana.

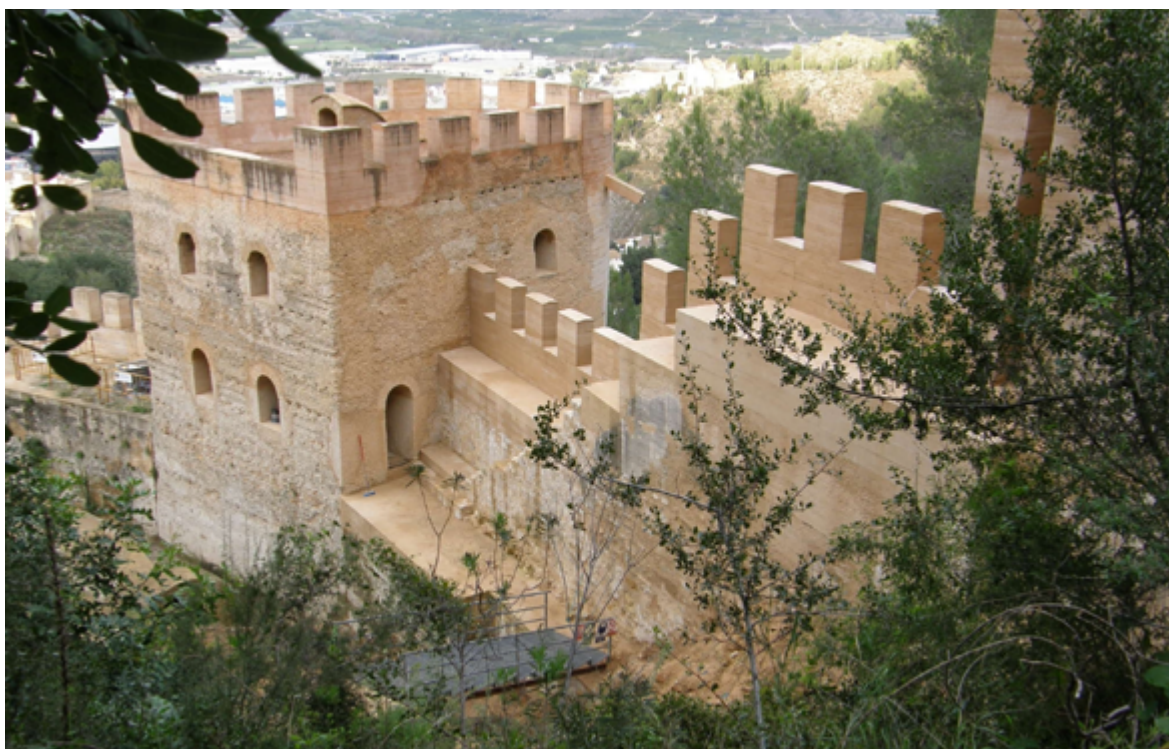
Figura 7.

Torre del Sol tras la restauración de las murallas del Castillo de Xàtiva (fotografía Vicent Torregrosa).

Las intervenciones han seguido, de manera rigurosa a través de estudios documentales y arquitectónicos, el criterio de reconstrucción de las fábricas deterioradas mediante mampostería, sillería o tapial hormigonado, coronadas de almenas y merlones. Sin embargo, la imagen nueva que ha proporcionado a ciertos tramos ha sido duramente criticada por diversos colectivos, incluso la propia Dirección General de Patrimonio, ante la pérdida de una imagen romántica que congelara en el tiempo una arquitectura que era prácticamente irreconocible. Quizás el paso del tiempo dulcifique algo el impacto de la obra nueva y permita entenderla, más allá del eterno debate decimonónico entre una restauración optimizadora y una casi imposible conservación.

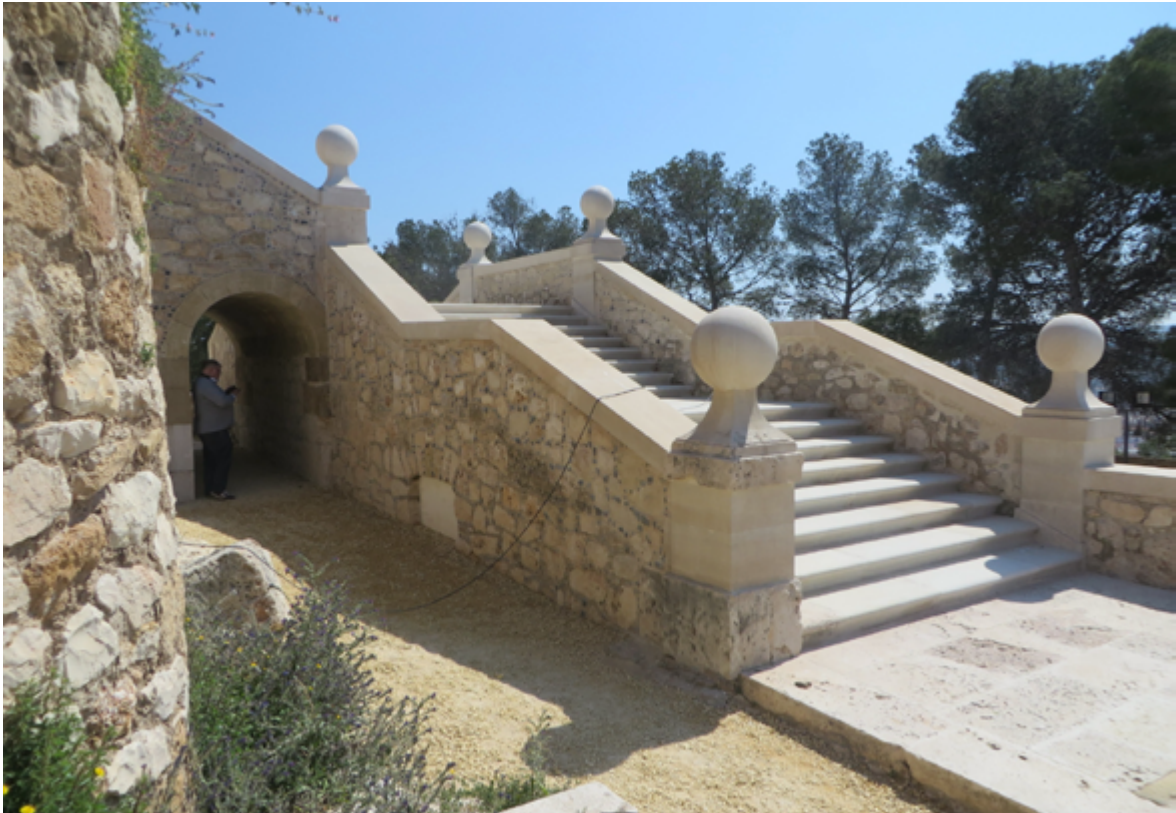
Figura 8.

Restauración y reconstrucción parcial de la llamada escalera del Duque de Lerma en el Castillo de Dénia (fotografía Julián Esteban, 2017).

La segunda intervención, entre 2015 y 2017, financiada por el programa 1 % cultural, fue la reconstrucción parcial de la escalera construida por el duque de Lerma para acceder a la explanada superior de la Alcazaba, donde había levantado un palacio que había albergado en sus visitas al rey Felipe III. Todo este sector se encontraba sumamente deteriorado por el cultivo de vid y haberse erigido en los años veinte un Sagrado Corazón de Jesús. La completación de la escalera permite un nuevo acceso a la antigua alcazaba, y conllevó excavaciones arqueológicas en la explanada superior y el tratamiento de toda su superficie, obras de conservación en sus murallas y

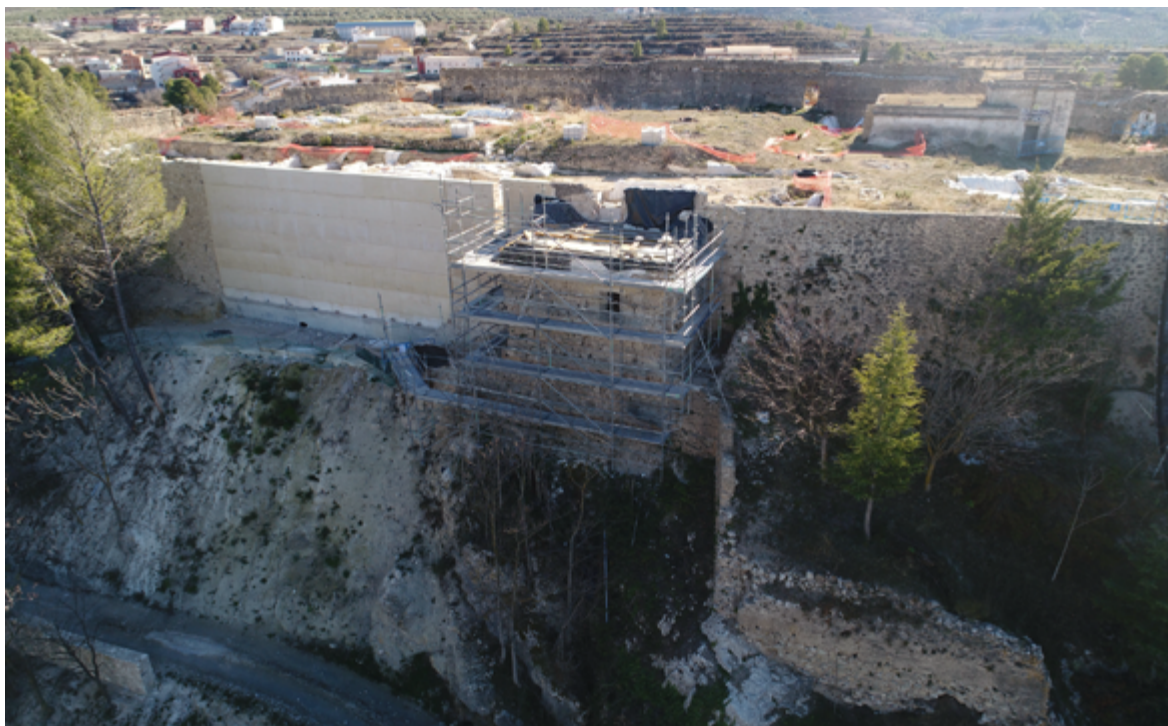
Figura 9.

Reconstrucción de un tramo del lienzo norte de las murallas del Castillo de Planes tras el derrumbe por lluvias en 2017 (fotografía Santiago Varela, 2017).

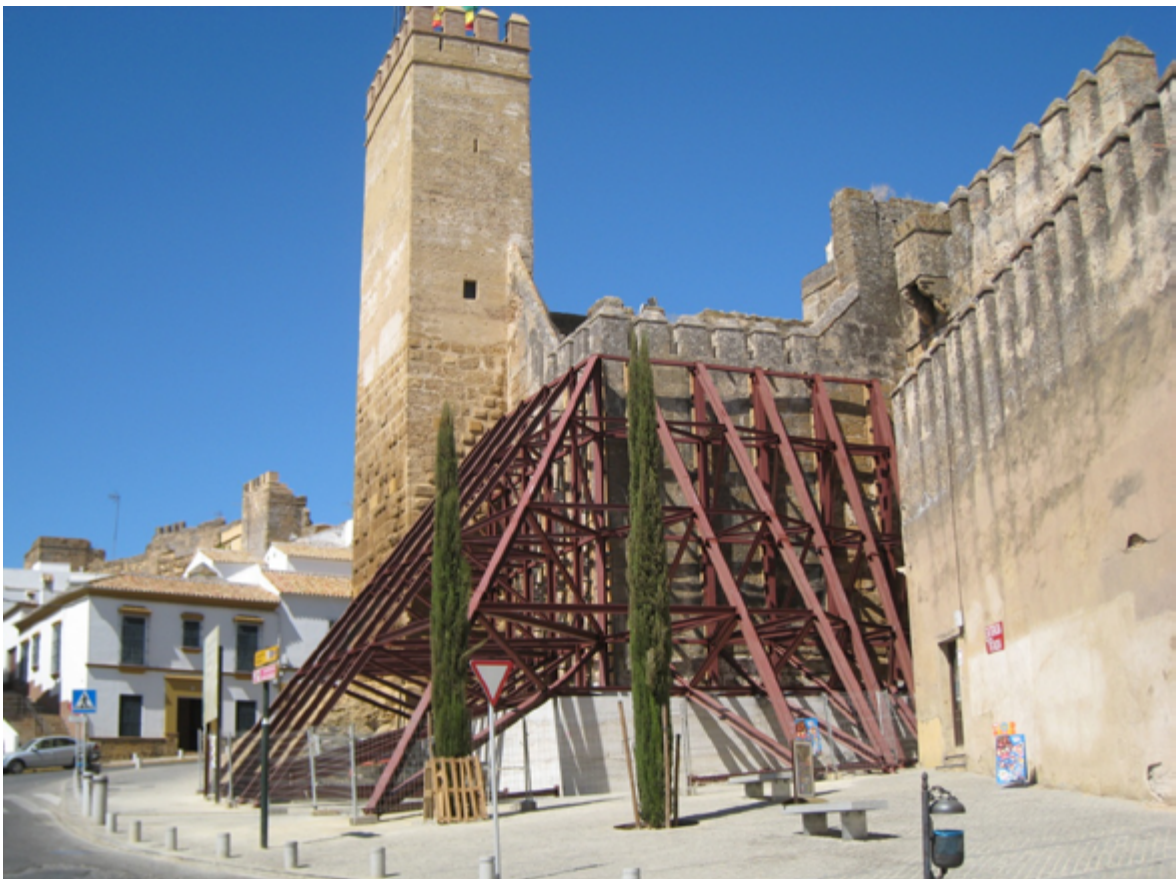
Figura 1.

Apeo estabilizador de la esquina del Bastión de la Puerta de Sevilla de Carmona.
Estructuras metálicas lastradas (fot. Eduardo Martínez Moya, 2009).

Por lo anteriormente expresado, la primera medida adoptada fue la elaboración durante el año 2008 del correspondiente proyecto de emergencia que fue ejecutado durante el año 2009.

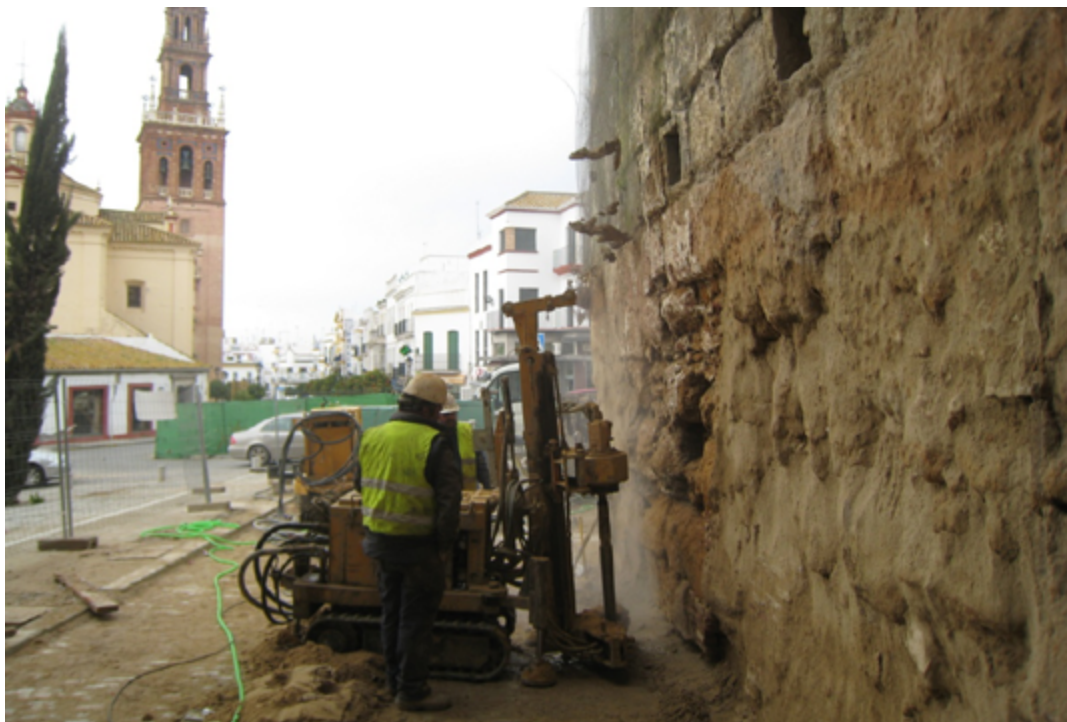
Figura 2.
Tratamiento de recalce de cimentación de la esquina del Bastión de la Puerta de Sevilla de Carmona (fot. Eduardo Martínez Moya, 2010).

Dichas obras contemplaron, por un lado, la necesidad acreditada de actuar sobre el suelo de apoyo del monumento, que había sufrido un deterioro e insuficiencia notable con el tiempo. Dicha intervención se realizó mediante inyecciones de lechada de cemento que consolidaban el suelo, colmatando los fallos en el mismo detectados.

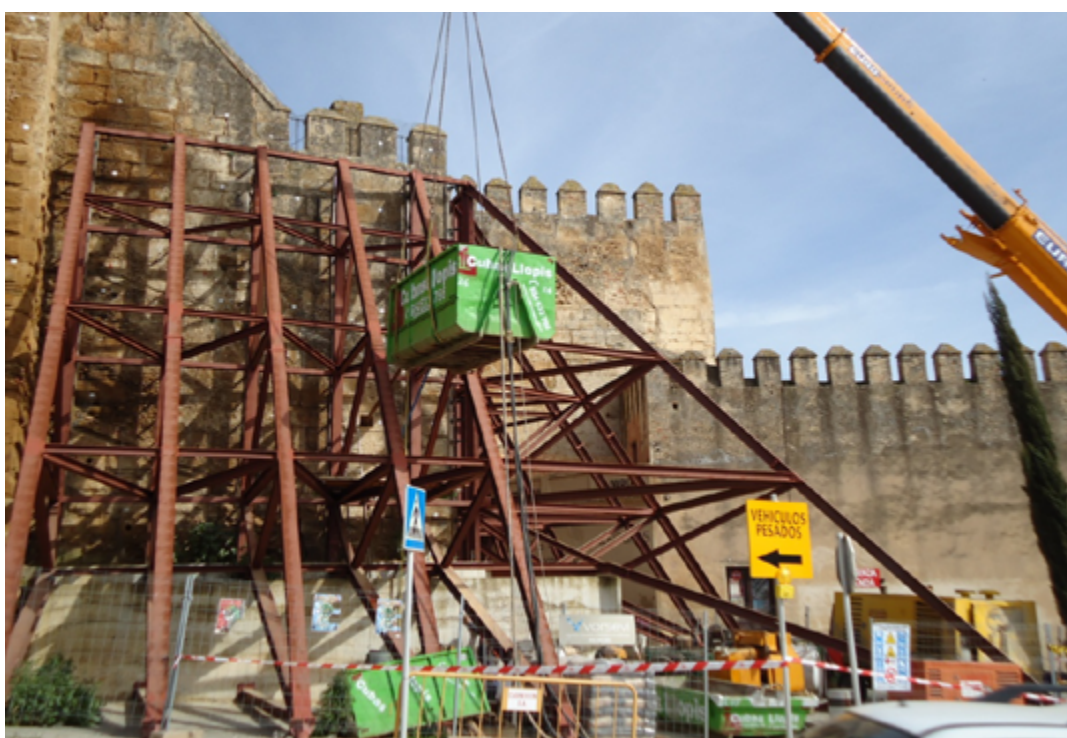
Figura 3.
Método de perforación puntual de los muros de la esquina del Bastión de la Puerta de Sevilla de Carmona (fot. Eduardo Martínez Moya, 2010).

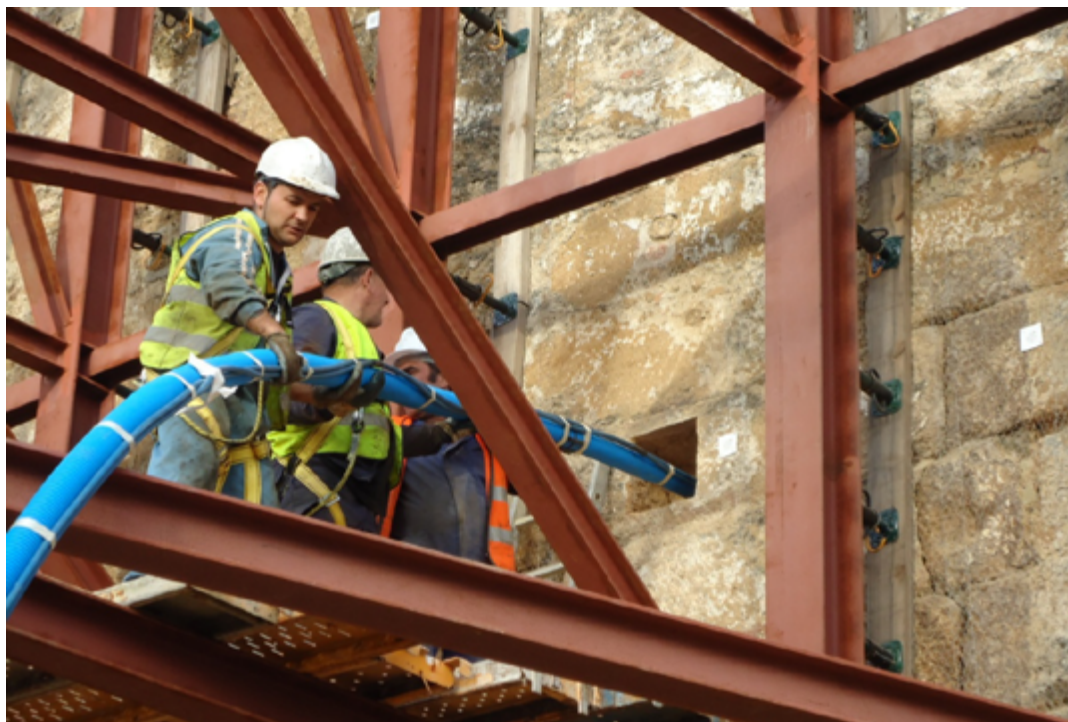
Figura 4.

Procedimiento de inyección con mortero de cemento para la construcción de un bulbo estable para el tesado de los anclajes activos, en la esquina del Bastión de la Puerta de Sevilla de Carmona (fot. Eduardo Martínez Moya, 2010).

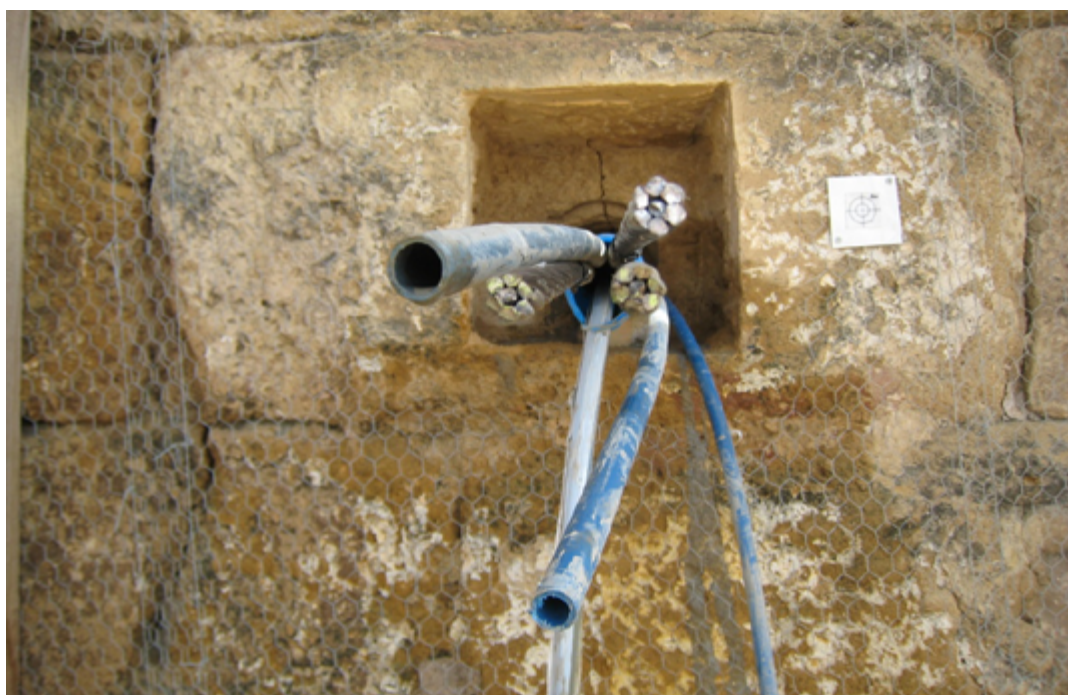
Figura 5.

Mazo de cables ya anclado de uno de los puntos de estabilización, previa a la colocación de la cabeza y cuña de tesado (fot. Eduardo Martínez Moya, 2010).

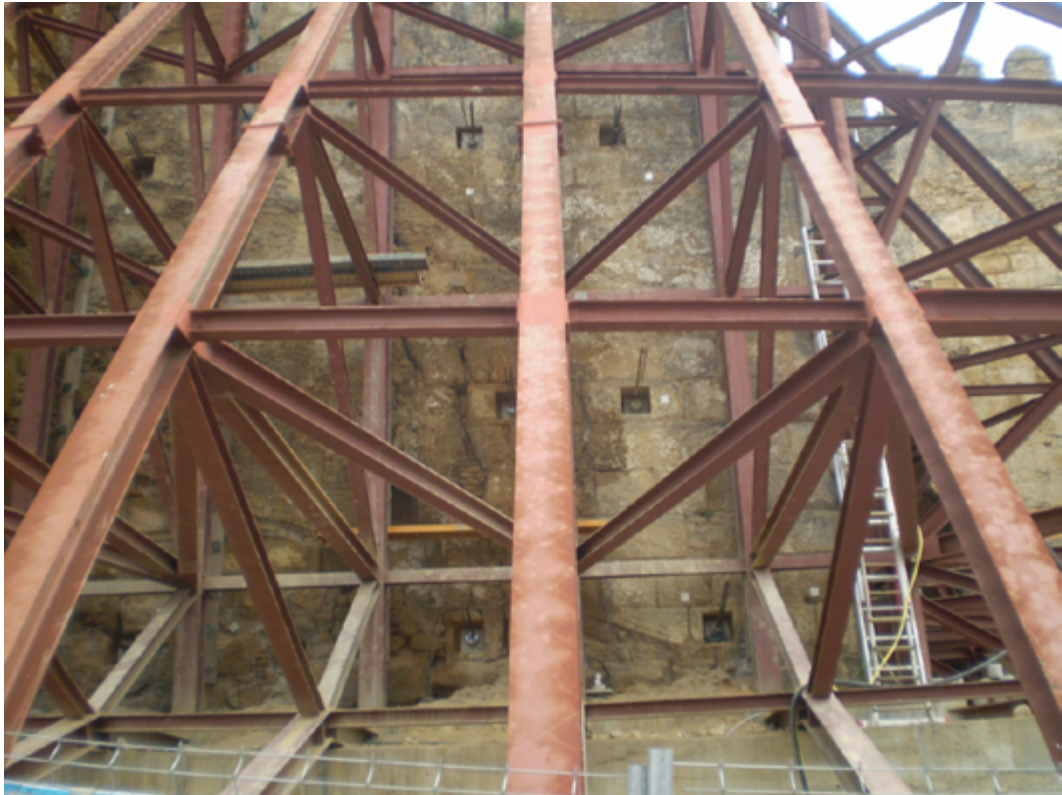
Figura 6.

Una de las fachadas del Bastión, con las cabezas acuñadas ya ancladas y asegurada de este modo la estabilización definitiva de la misma (fot. Eduardo Martínez Moya, 2010).

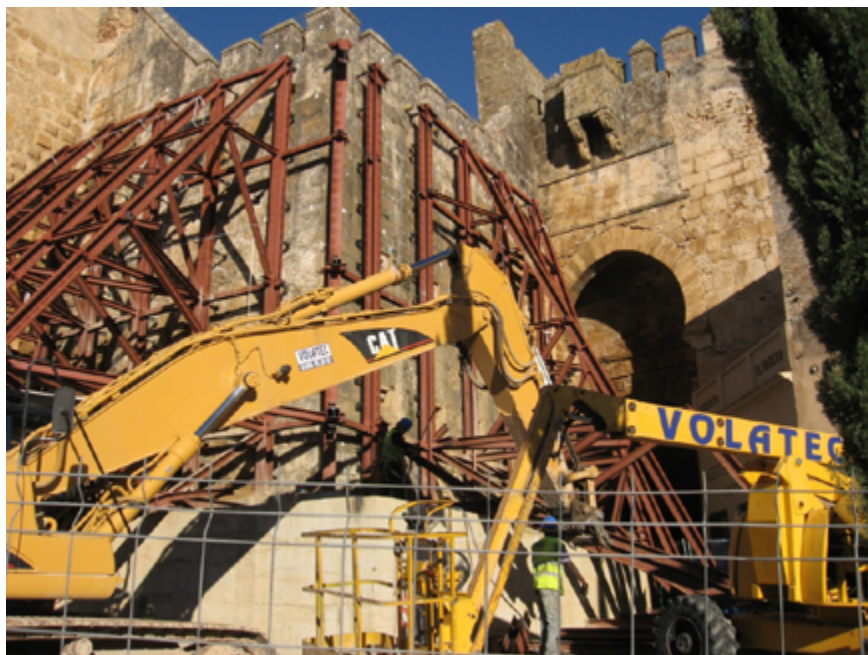
Figura 7.
Primero la eliminación de las “velas”, lastradas por una parte y con una red de micropilotes inclinados en la otra (fot. Eduardo Martínez Moya, 2010).

Una vez asegurada la esquina del Bastión, hay que proceder al desmontaje (demolición técnica) del estabilizador provisional.

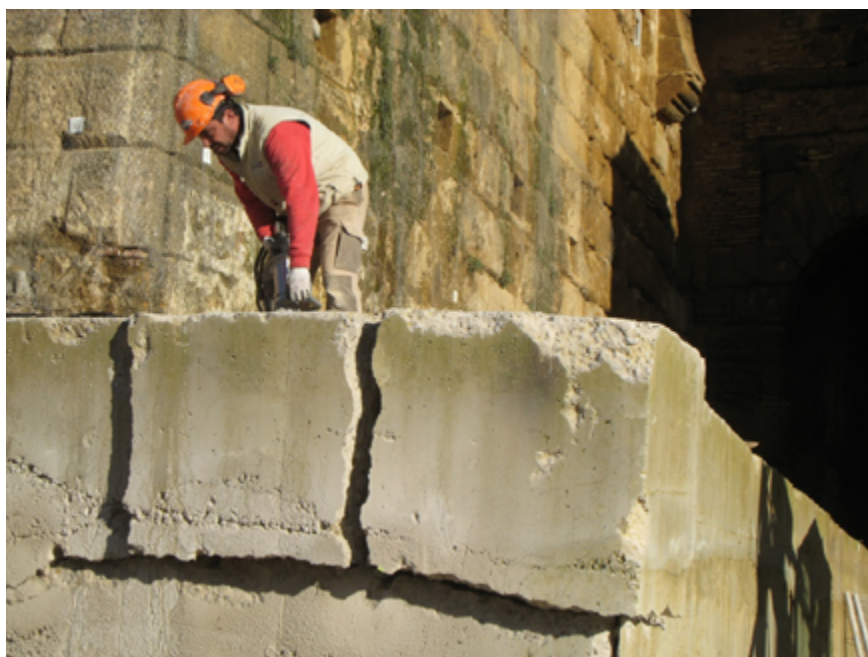
Figura 8.
Finalmente la eliminación del lastre de hormigón armado anti-levantamiento (fot. Eduardo Martínez Moya, 2010).

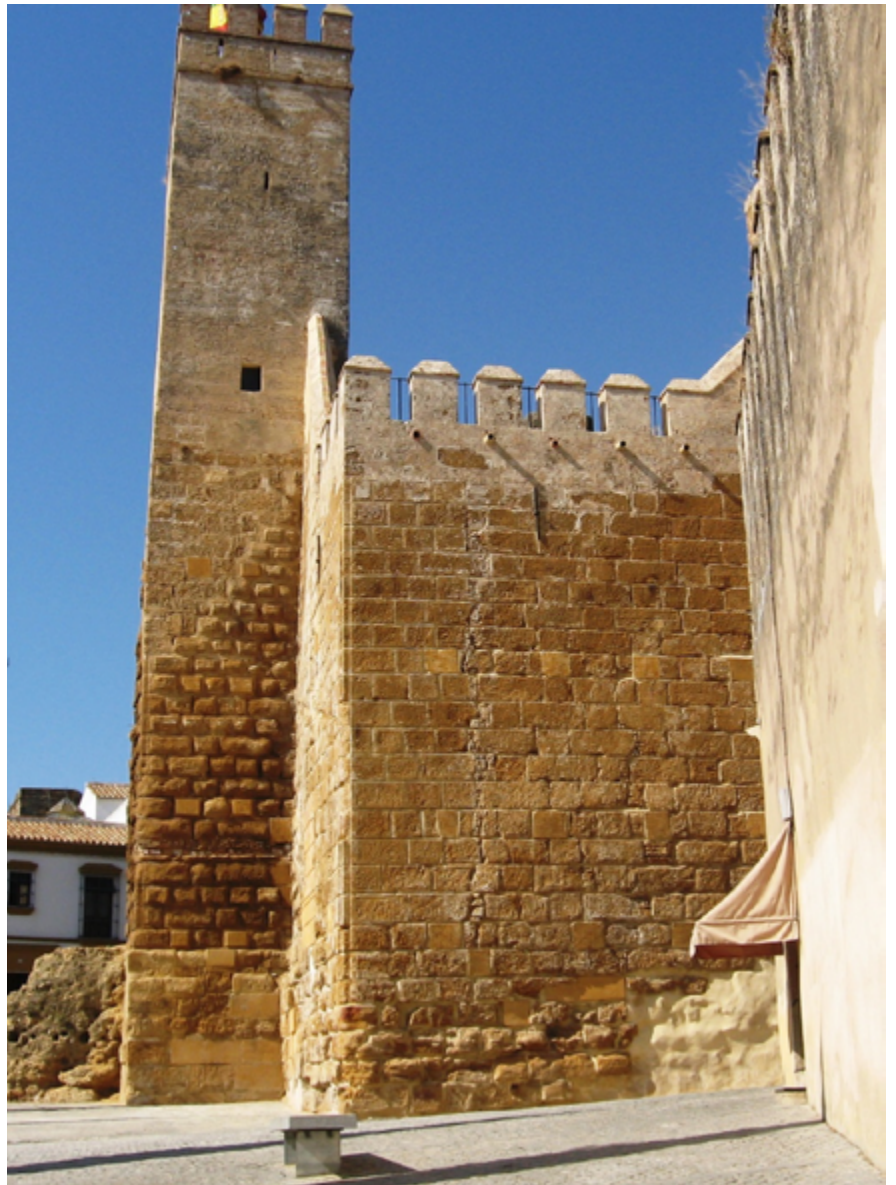
Figura 9. Aspecto final de la intervención en el Bastión del Alcázar de la Puerta de Sevilla con la Torre del Homenaje al fondo (fot. Eduardo Martínez Moya, 2011).

Finalmente, se cierran las bocas de las ventanas habilitadas para la realización de los anclajes tensados de consolidación y refuerzo, se colocan las barras de acero inoxidable para asegurar las acciones de tracción superficial y se termina la restauración global de las dos fachadas del Bastión. Las obras se ejecutaron entre 2010 y 2011.
