Castillos y Arquitectura Fortificada en Andalucía

NORMAS, RECOMENDACIONES Y
CRITERIOS PARA SU RESTAURACIÓN

María del Valle
Gómez de Terreros Guardiola
Luis Pérez-Prat Durbán
(Eds.)

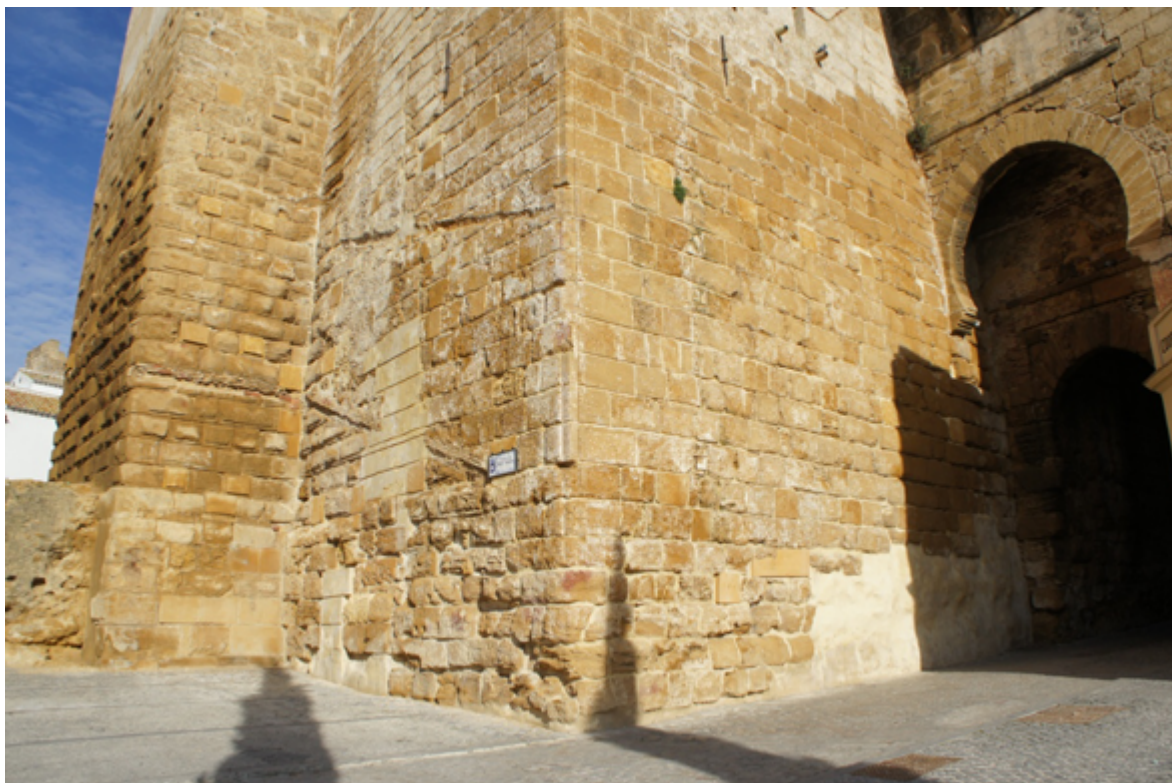
Figura 10.

Aspecto final de la intervención en el Bastión del Alcázar de la Puerta de Sevilla: las dos fachadas en esquina intervenidas (fot. Eduardo Martínez Moya, 2011).

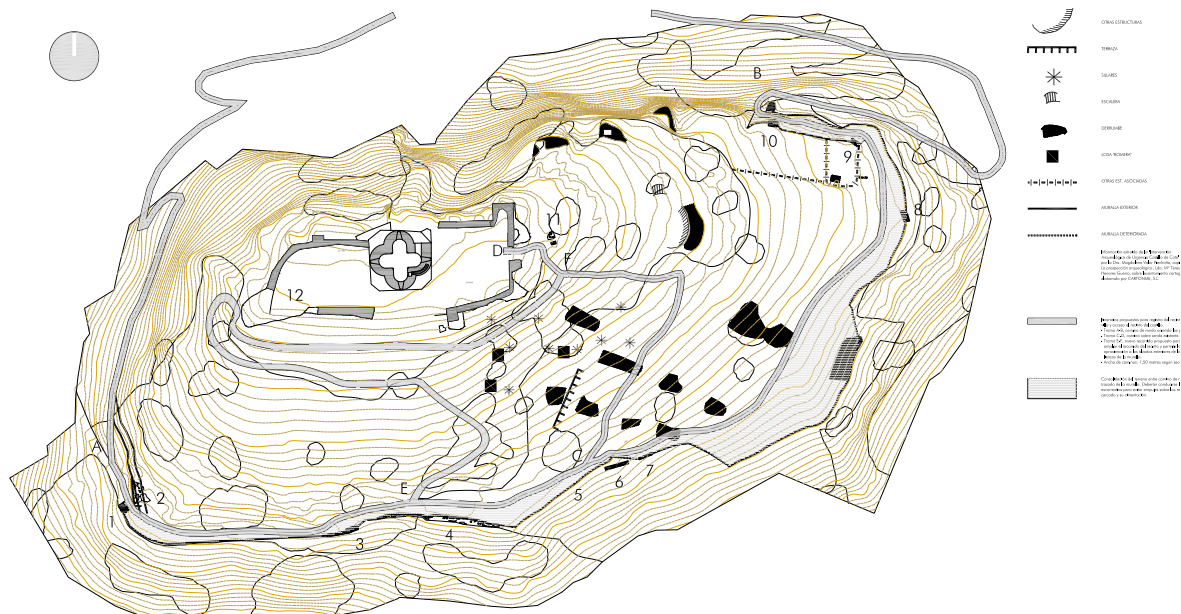
Figura 1.

Cote. Planta en la que figuran los restos arqueológicos encontrados en la villa medieval situada entre el recinto amurallado exterior y el interior o castillo (Plano de elaboración propia sobre planimetría de la campaña arqueológica realizada bajo la dirección de la Dra. M. Valor Piechotta y cartografía de CARTONME S.L., 1999).

Del recinto exterior puede deducirse su geometría por la existencia de restos de la cerca que, con algo más de 225 metros de desarrollo, ciñéndose a las curvas de nivel, defendía la villa medieval de levante a poniente; al norte era innecesaria, por inaccesible, encerrando en total una superficie

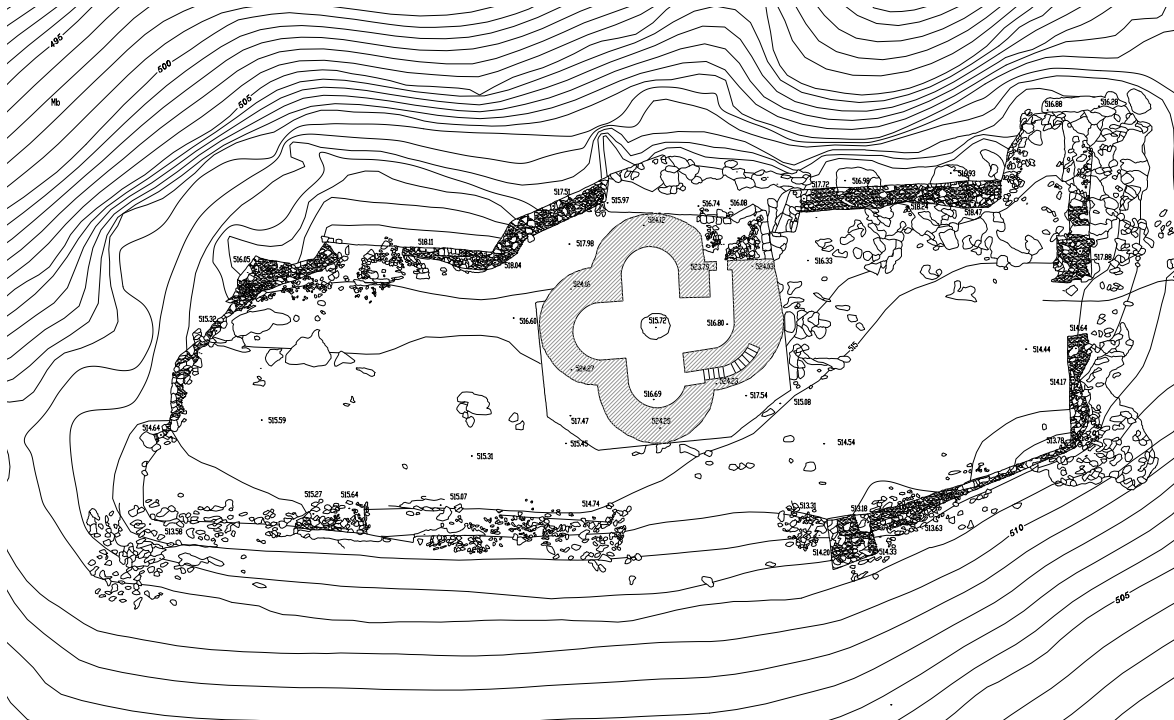
Figura 2.

Planta del castillo de Cote (levantamiento fotogramétrico elaborado por CARTONME S.L., 1998).

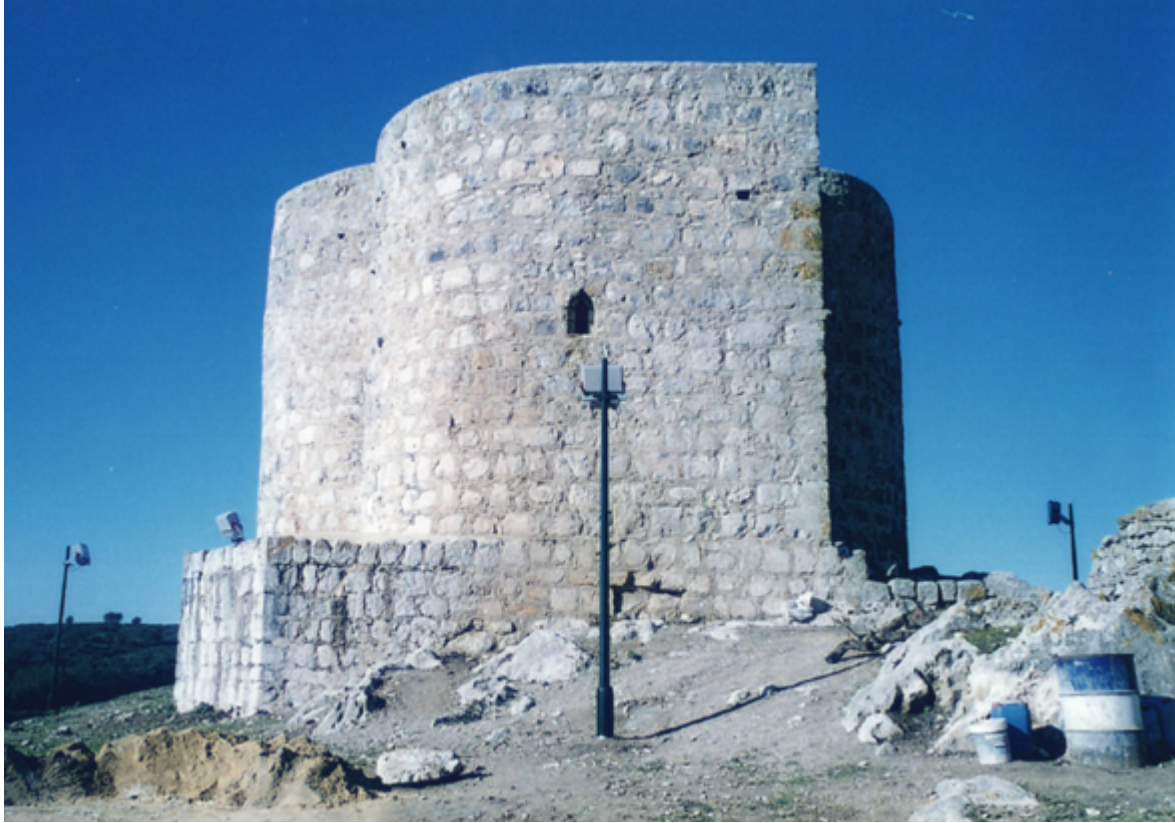
Figura 3.
Vista exterior del ábside oriental de la torre de Cote (fot. I. Capilla, 2003).

En 1999, la torre aparecía parcialmente derruida como consecuencia, al parecer, de una descarga eléctrica, lo que ya señalaba Mora-Figueroa en 1985⁴. La ruina afectaba tanto a la cubierta como a la bóveda del ábside oriental y a la de cubrición de la escalera de acceso a la cubierta y, parcialmente, al muro que cerraba dicho ábside, tanto en su coronación como en el hueco de acceso. También faltaban piezas de los elementos decorativos del interior, por el propio derrumbe o por expolio. Como consecuencia de la rotura de la cubierta era patente la huella de agua en

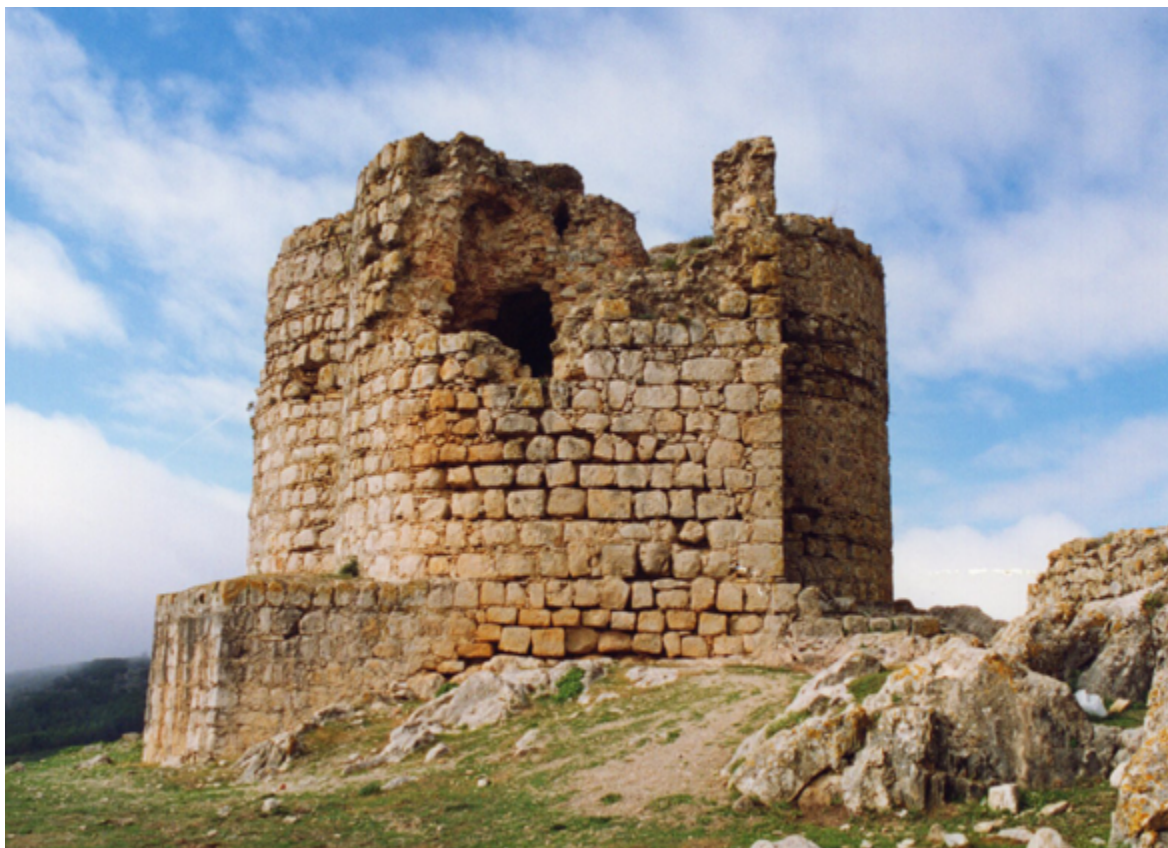
Figura 7.
Vista del ábside oriental de la torre de Cote (fot. I. Capilla, 1998).

Aparte de lo anterior, los daños que presentaba eran básicamente la pérdida de morteros en las juntas de la mampostería y en los posibles revestimientos que hubiera, interiores y exteriores, impidiendo un reconocimiento cierto, y la presencia de vegetación parásita en cubierta, zócalo y, más puntualmente, en los propios muros.

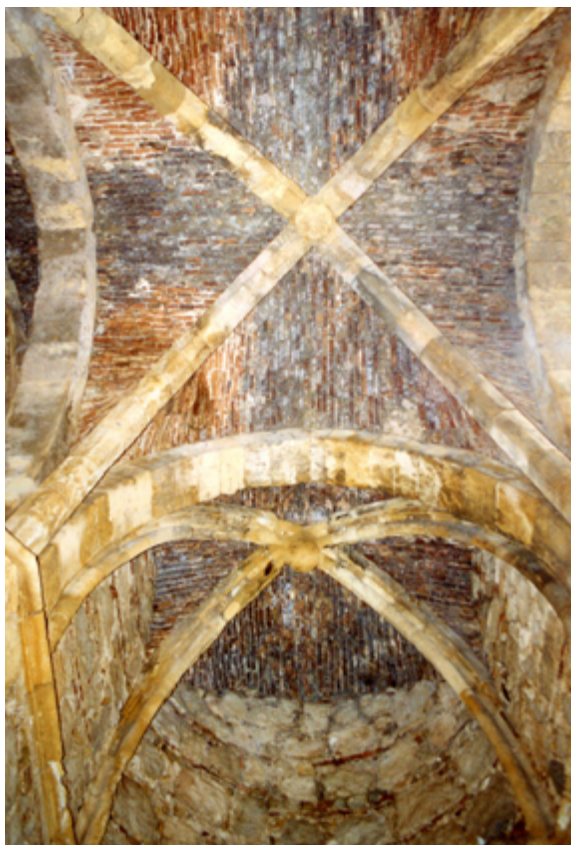
Figura 8.

Vista interior de las bóvedas (fot. I. Capilla, 1998).

Cada uno de los cinco cuadrados descritos en su trazado (el central y los cuatro laterales en los que se inscriben los ábsides) se cubre con una bóveda que, inicialmente, debiera haberse supuesto idéntica en todos los casos pero que no lo es por los desplazamientos que impone la intercalación de elementos constructivos: los arcos cruceros de la bóveda central, que cubren sus aristas, desplazan

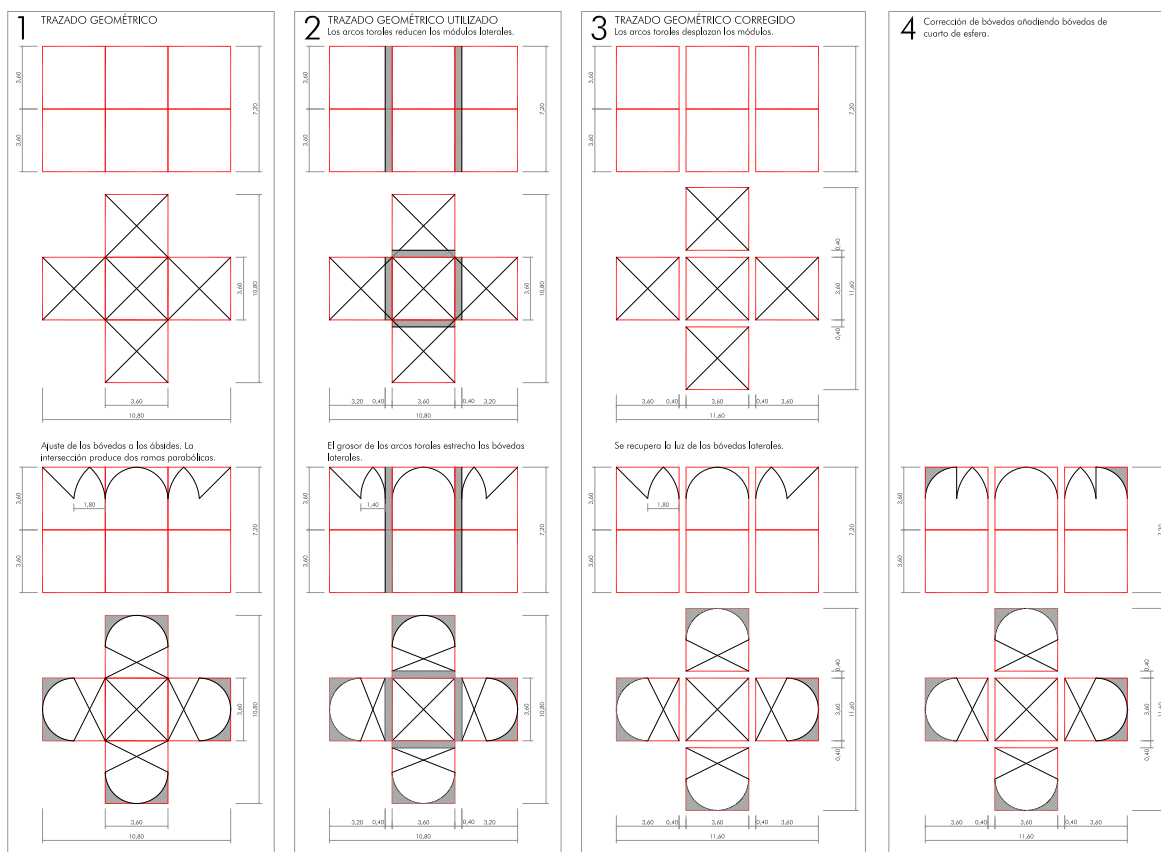
Figura 10.
Esquemas de trazados geométricos (Proyecto de Consolidación del Castillo de Cote. I. Capilla, 1999. Revisión, 2021).

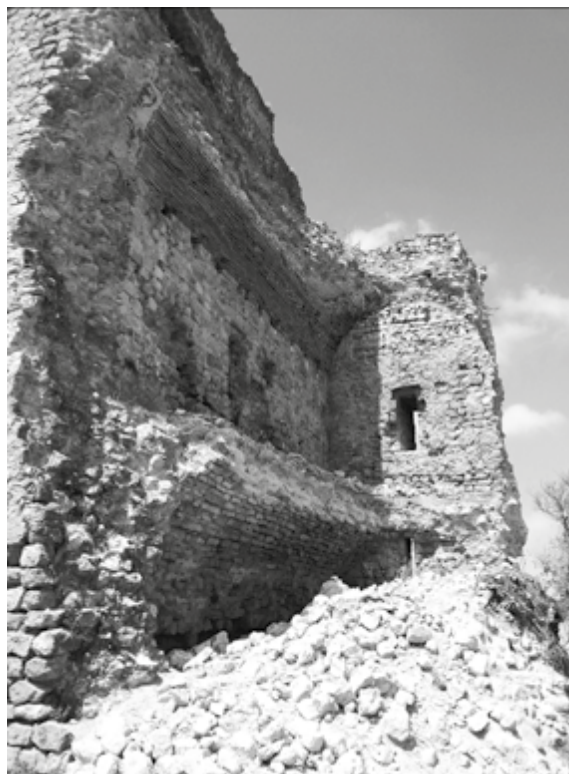
Figura 2.

Vista de la Torre del Homenaje del Castillo de Matrera tras su colapso parcial en abril de 2013.

La torre tenía antes de su derrumbe en el año 2013 (fig. 2) dos plantas cubiertas, ambas con bóvedas de cañón. La planta primera era donde se ubicaba la sala de armas y en la planta baja la sala principal. Se conservaban los muros norte, sur y oeste, tres saeteras, una en la planta baja, en su

El nuevo proyecto afronta una nueva actuación para la consolidación y restauración de los dos muros que quedaron en pie para evitar su degradación y colapso. Quedó el muro sur, íntegro, que no sufrió ningún tipo de derrumbe, y parte del muro oeste (ya que lo que ocupaba la sección del muro norte de unos 180 cm aproximadamente que encastraba con el muro oeste, también sufrió el colapso). Las dos bóvedas también colapsaron totalmente, quedando sólo parte de sus arranques sobre los mechinales en el muro sur.

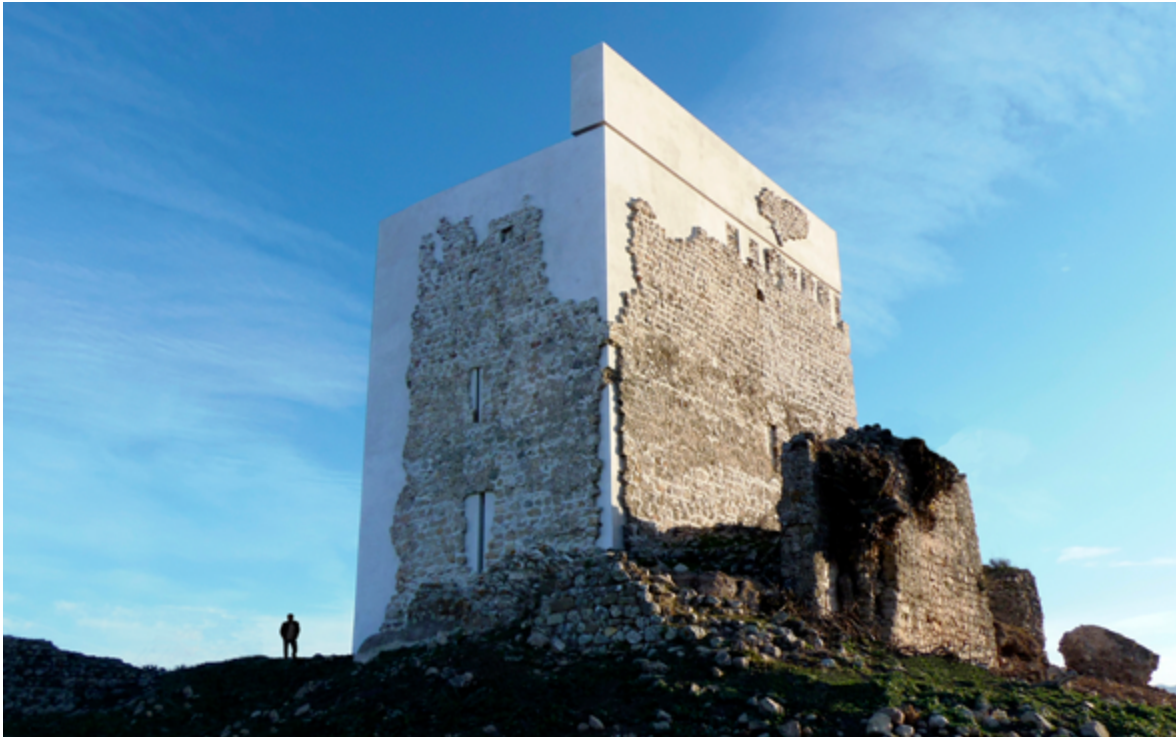
Figura 5.

La Torre del Homenaje del Castillo de Matrera tras la finalización de su intervención en diciembre de 2015.

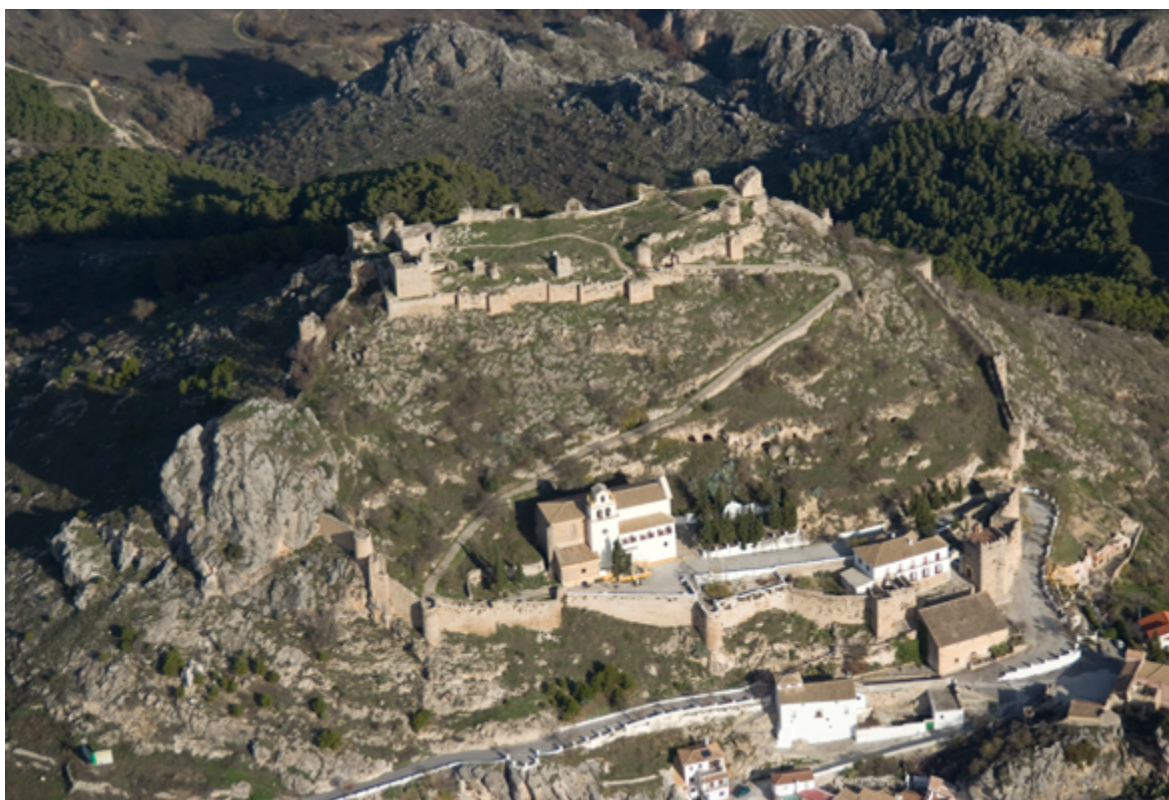
Figura 1.

Vista aérea del castillo de Moclín antes de los trabajos de restauración, donde se observa el recinto inferior de la Villa y el recinto superior de la Alcazaba (fot. MRW Fotografía aérea, 2010).

El castillo de Moclín está formado por dos recintos amurallados: uno inferior y otro superior (fig. 1). El primero, situado en la ladera sureste y conocido como la Villa desde época cristiana, tiene una superficie de 15.550 m² y conforma el límite urbano de la población medieval. La muralla que lo cierra presenta torres semicirculares y cuadradas de fábrica de mampostería enripiada y pretil almenado de hor-

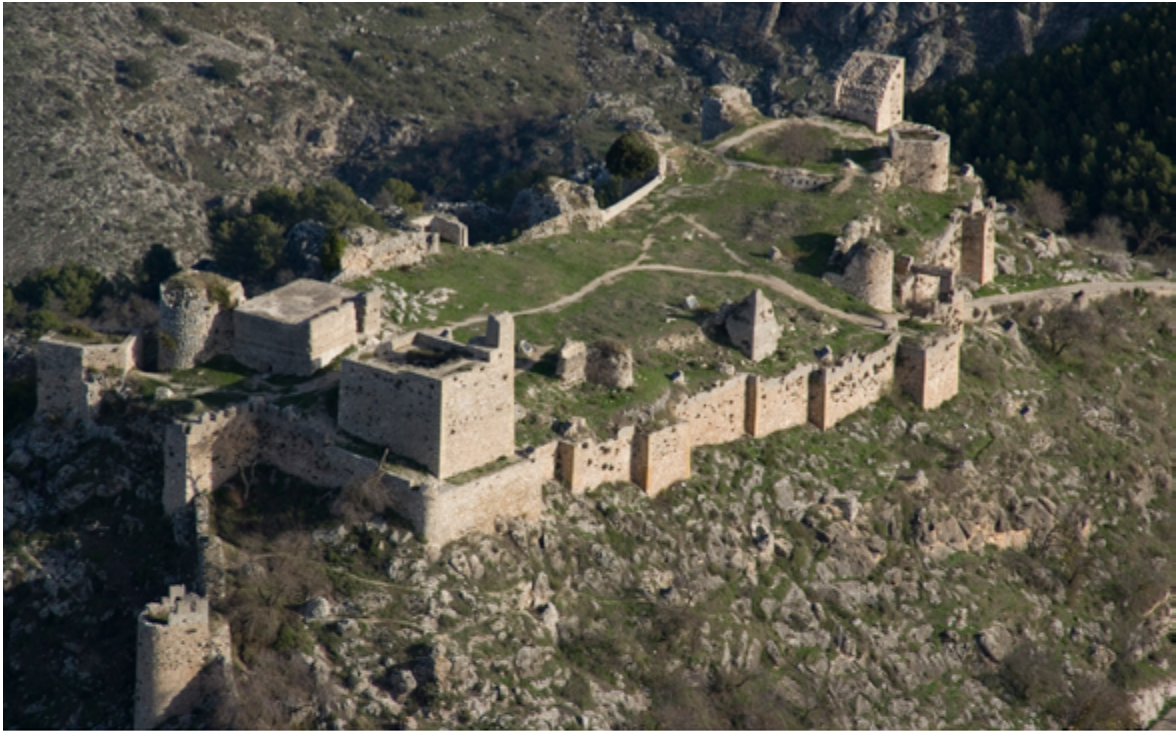
Figura 2.

Vista aérea antes de los trabajos de restauración y planta general de la Alcazaba de Moclin después de las actuaciones arqueológicas (fot. MRW Fotografía aérea, 2010 / archivo del arquitecto).

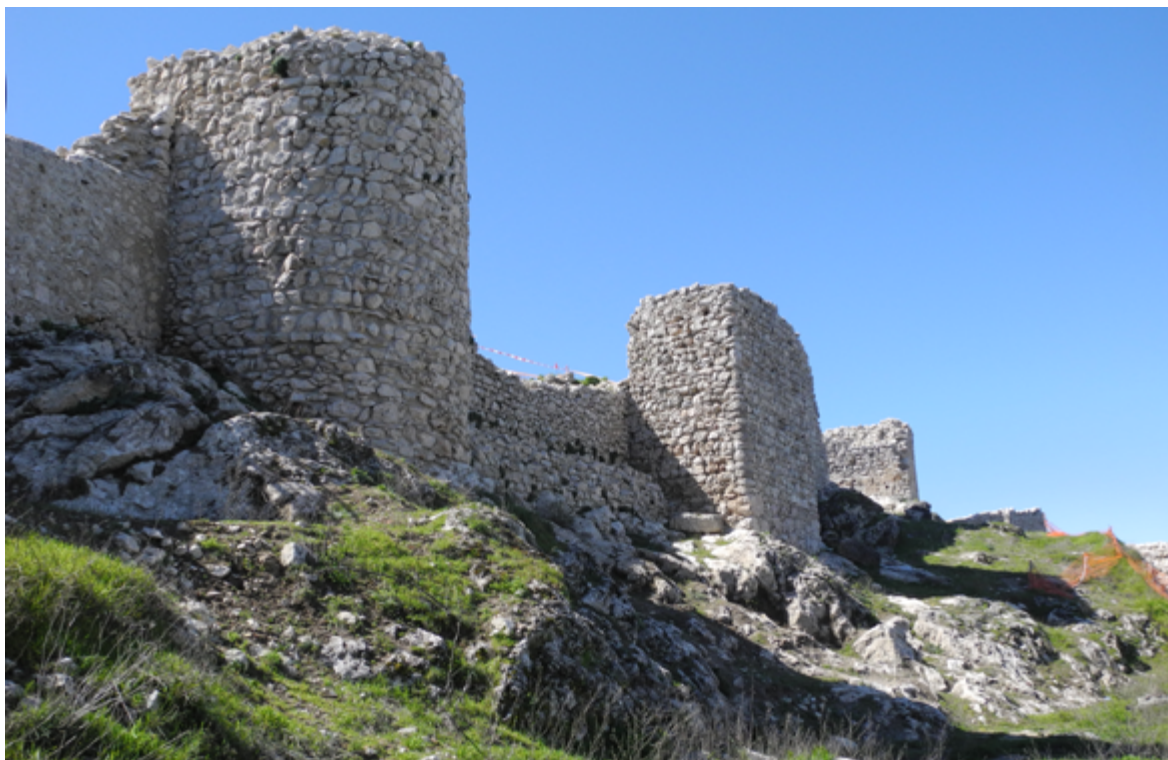
Figura 3.

Torres I, J y L de la muralla norte de la Alcazaba de Moclín después de la restauración (fot. José Manuel López Osorio, 2013).

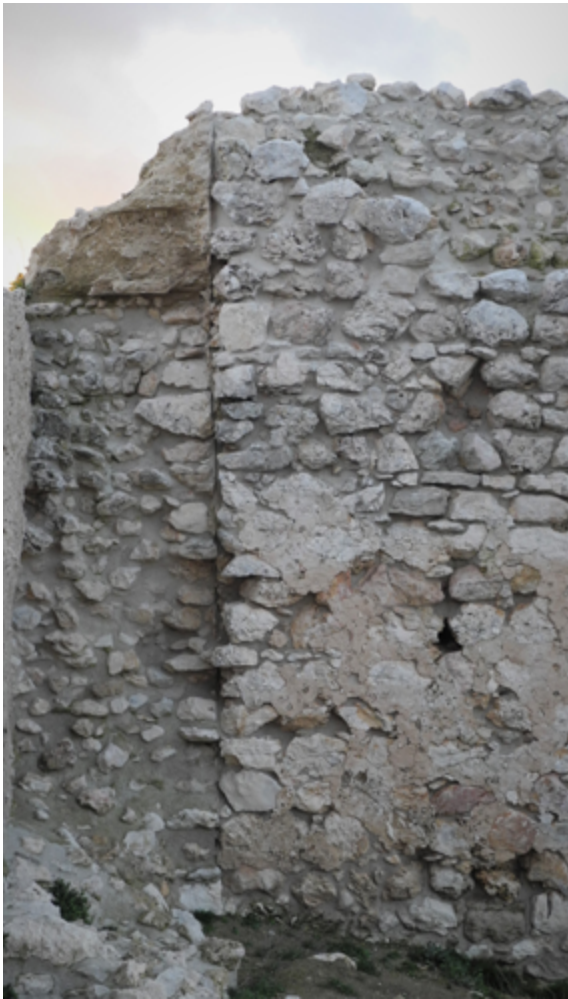
Figura 4.

Sección del Lienzo K-L y de la Torre L después de la restauración, donde se conservan restos del remate de tapia sobre el lienzo y parte de los revestimientos originales de la torre (fot. José Manuel López Osorio, 2013).

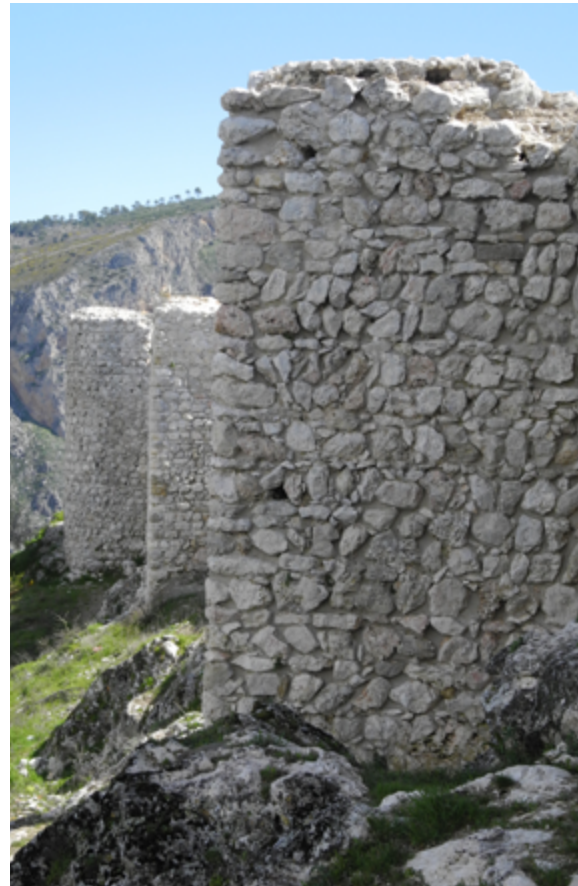
Figura 5.

Torres J, H y G, donde puede apreciarse el aparejo de la fábrica una vez aplicados los morteros de rejuntado (fot. José Manuel López Osorio, 2013).

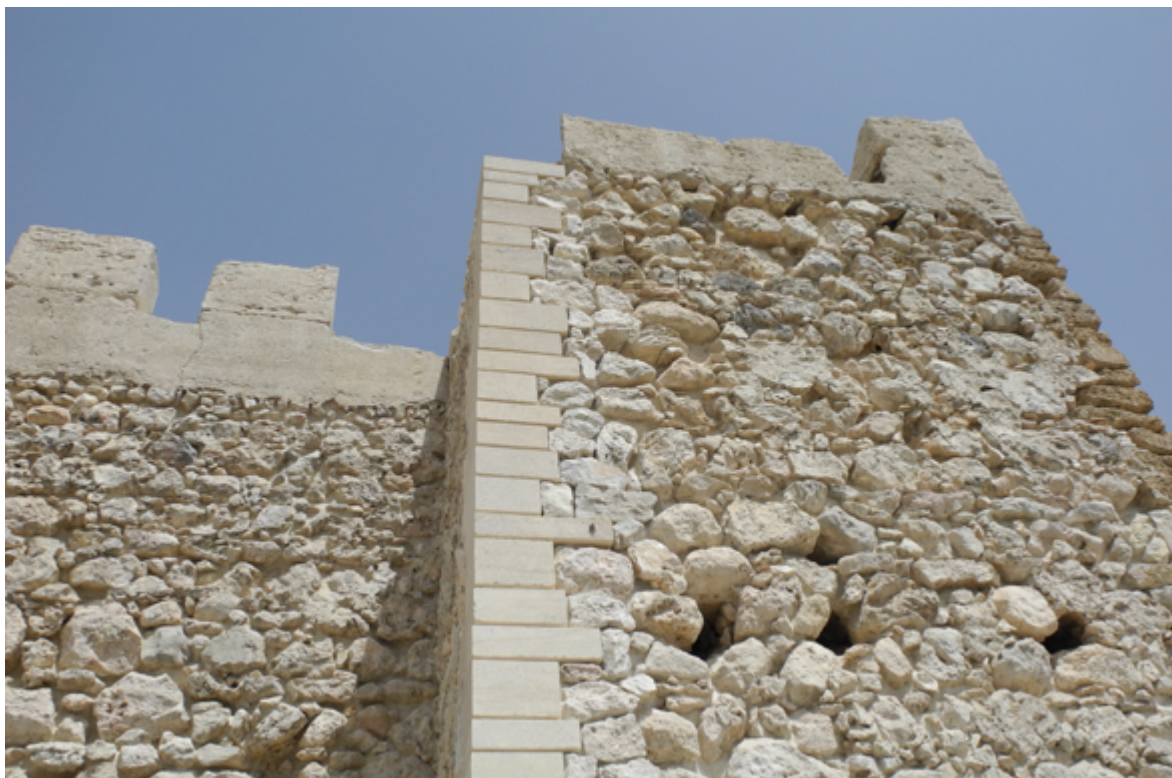
Figura 6.

Torre O de la antemuralla sur donde pueden verse las esquineras de piedra arenisca y la fábrica de mampostería añadida durante la restauración (fot. José Manuel López Osorio, 2013).

En el caso de los lienzos en cremallera de la antemuralla sur, se desmontaron los sillares en esquina de las intervenciones anteriores y se sustituyeron por nuevas piezas de piedra arenisca, manteniendo la estructura de la fábrica original y adaptándose a las improntas de las esquineras que, en muchos casos, todavía se conservaban. En origen, estas esquinas de torres y lienzos se conformaban con sillares o sillarejos de travertino de dimensión variable que determinaban la altura de las hiladas y el aparejo del resto de la fábrica, conservándose algunos ejemplos en la esquinera sureste de la Torre Ñ. En los sectores de mampostería se desmontaron también las fábr-

cas añadidas y se sustituyeron por mampuestos de piedra caliza con aparejo y rango similar al de la fábrica medieval, pero utilizando una piedra de color más grisáceo que el color crema de la original. El resultado permitía una identificación sutil de la fase añadida en esta nueva intervención (fig. 6). En la antemuralla sur se conservaba parcialmente el parapeto y, en algunos sectores, el perfil almenado de los adarves y terrazas de las torres, procediendo a la limpieza y consolidación superficial de sus paramentos, sin llevar a cabo restituciones formales o de volumen (fig. 7).

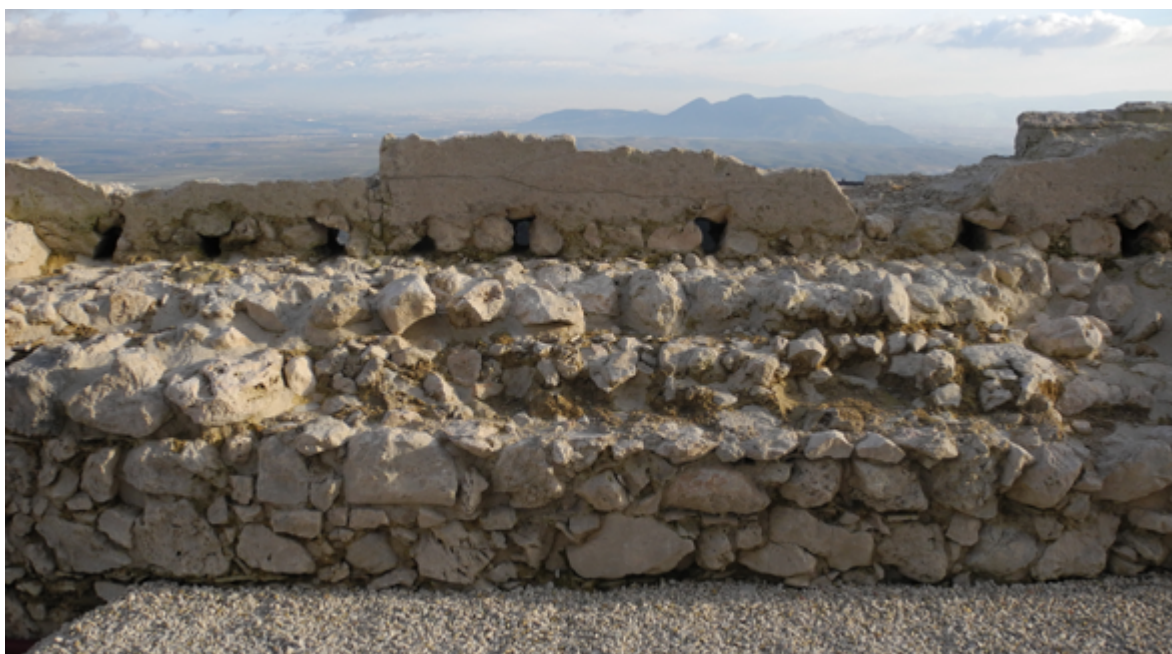
Figura 7.

Restos conservados del adarve de mampostería y del parapeto de tapia de la antemuralla sur (fot. José Manuel López Osorio, 2013).

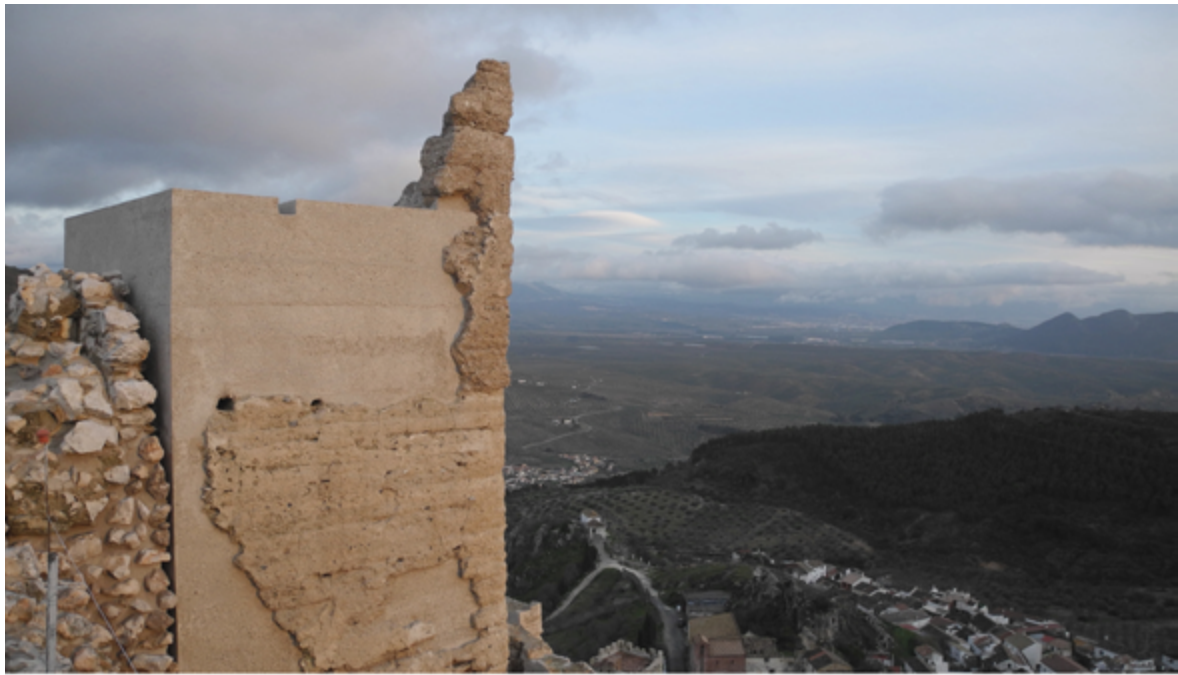
Figura 8.

Arriba: Torre C después de los trabajos de restauración. Abajo: Fotomontaje con el estado inicial 2010, estado final 2013 y la propuesta de proyecto modificado (fot. José Manuel López Osorio, 2013/ archivo del arquitecto).

tamaño, gravas, arenas, limos y arcilla que conforman una masa apisonada ligeramente estabilizada con cal. La intervención llevada a cabo consistió en la restitución del volumen afectado hasta el nivel macizo de la torre, definiendo un plano rehundido que a modo de laguna o volumen de integración permitía relacionar los diferentes sectores de tapia conservada (fig. 8). La torre había sufrido importantes desplazamientos y pérdidas de plano debido a su inestabilidad es-

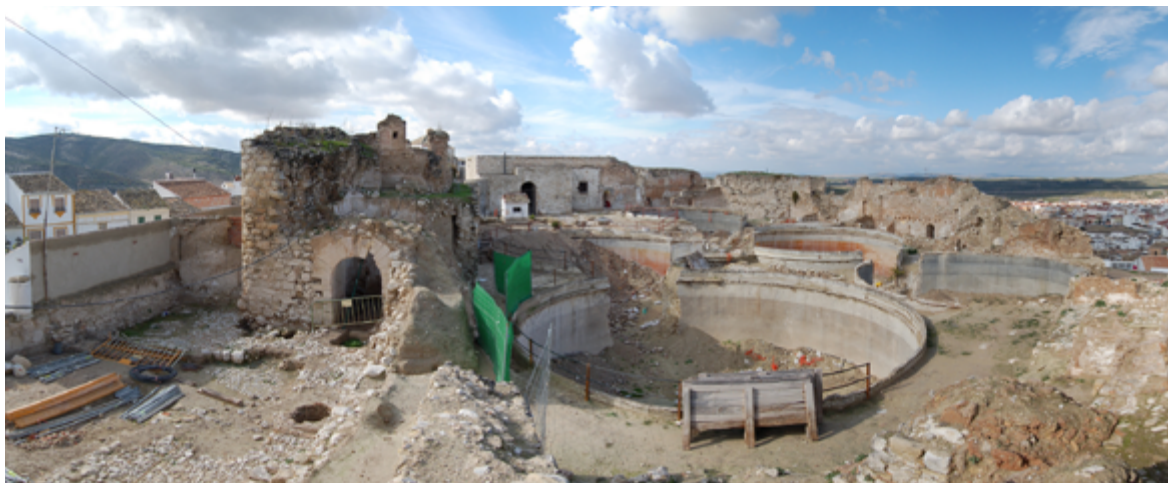
Figura 11.

Estado del castillo de Baena antes de la restauración. En primer plano véase el conjunto la Torre Sur y la Torre Este (fot. José Manuel López Osorio, 2008).

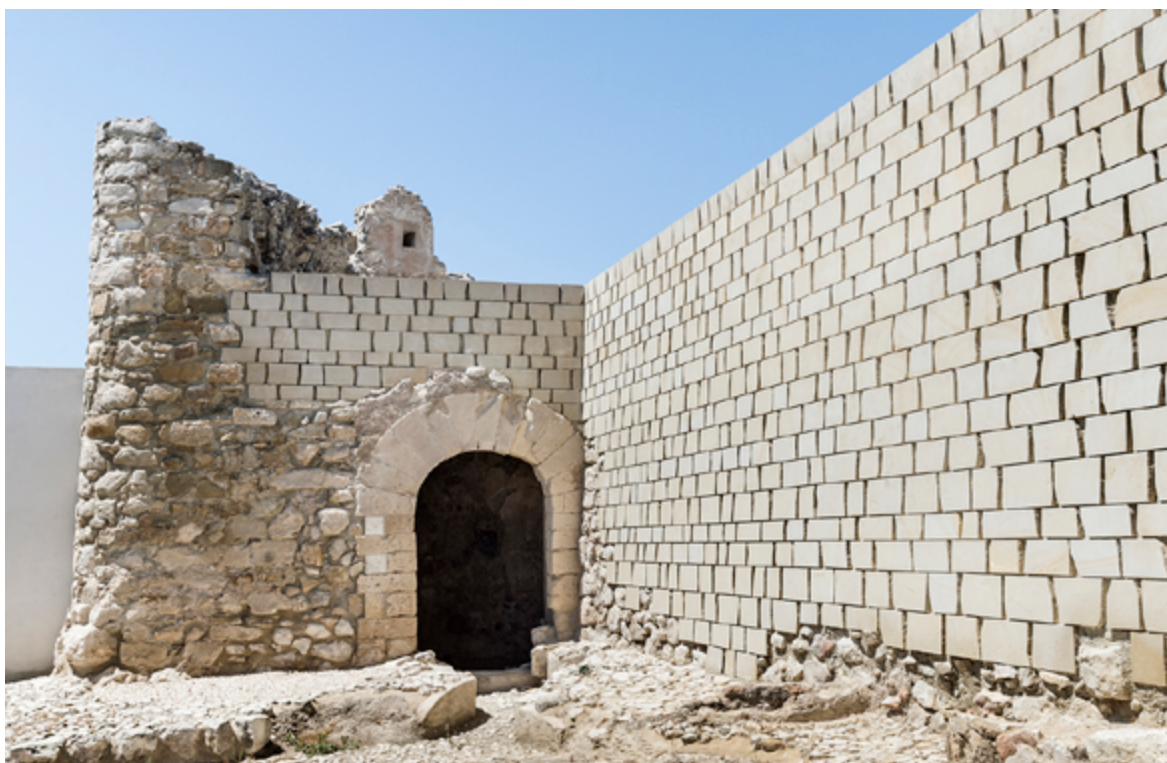
Figura 12.
Torre Sur y lienzo anexo después de la restauración (fot. Cristina García Zarza, 2015).

En esta fase de obra se realizó, además, un primer nivel de restitución de fábricas mediante bloques de piedra arenisca en aquellas estructuras que habían perdido su cara o paramento exterior, y donde la pérdida de mampuestos se presentaba de forma generalizada y afectaba a la definición de los perfiles de las coronaciones o de los niveles inferiores de las torres y lienzos; éste era el caso de la Torre de los Cascabeles, así como de la Torre Sur y su lienzo anexo (fig. 12). Se procedió también a la recuperación de volú-

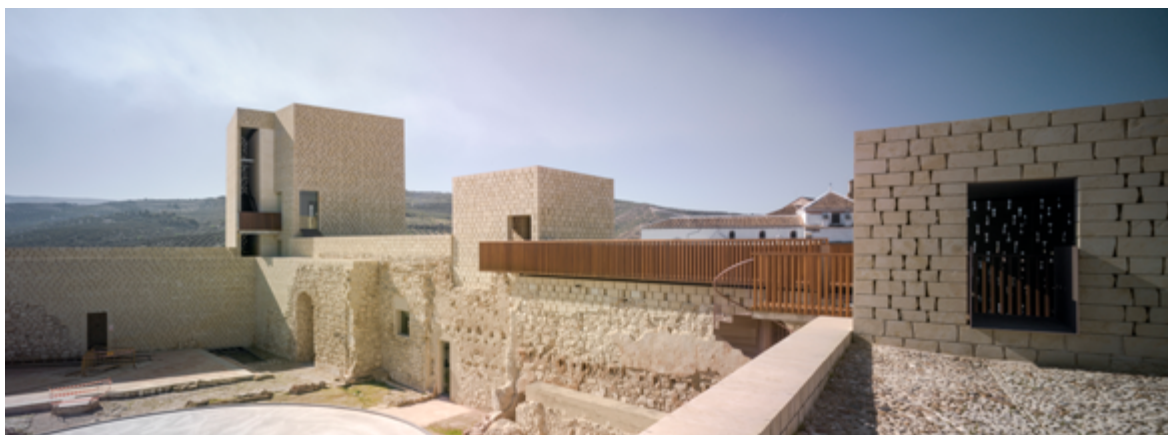
Figura 13.

Torre de las Arqueras, Torre Oeste y Torre Noroeste después de la restauración (fot. Jesús Granada, 2015).

2011 y finalizándose definitivamente en 2015⁴⁵. En esta fase de obra se llevó a cabo la recuperación de la Torre Noroeste y la de los conjuntos Torre de las Arqueras–Puerta Palacio (fig. 13), y Torre de los Cascabeles–Puerta del Campo. La restitución volumétrica de estas estructuras permitió recuperar parcialmente el perfil del castillo en los frentes más representativos a escala territorial, así como su presencia en el paisaje.

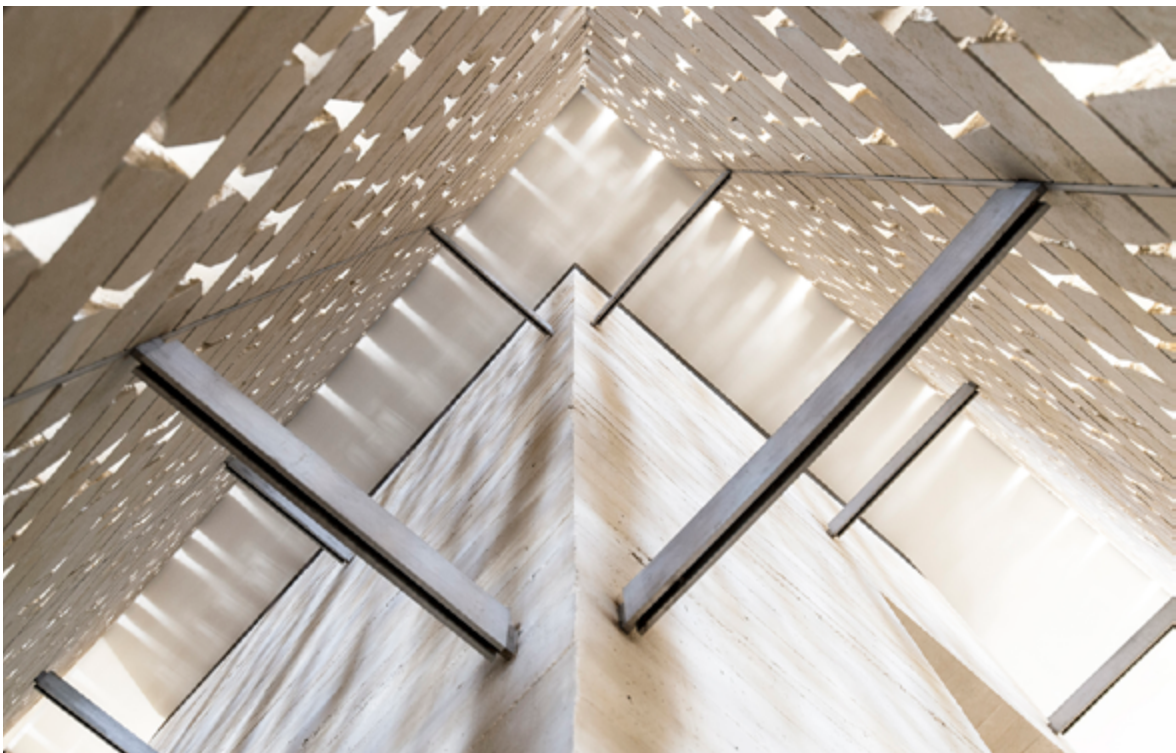
Figura 14.

Interior de la Torre Noroeste. Véase el núcleo de hormigón armado, el muro perimetral de bloques de piedra arenisca y las vigas riostra de conexión de acero inoxidable (fot. Cristina García Zarza, 2015).

que conectaban la nueva fábrica armada con unas cajas o volúmenes de hormigón armado de color blanco que se situaban en el interior de las torres para definir un núcleo estructural suficientemente estable⁴⁷ (fig. 14). Estas cajas de hormigón se localizaron en el interior de los vacíos que antes ocupaban las torres, disponiendo la nueva fábrica sobre los arranques conservados, como en el caso de la Torre de las Arqueras o de la Torre Noroeste; o apoyando sobre los perímetros exteriores de las fábricas de las torres y de los lienzos, como en la Torre de los Cascabeles, Torre Noreste y lienzos asociados. Estas estrategias posibilitaron, además, generar espacios habitables que musealizan los restos existentes o permiten el desarrollo de nuevos usos, como en el caso de la Torre de

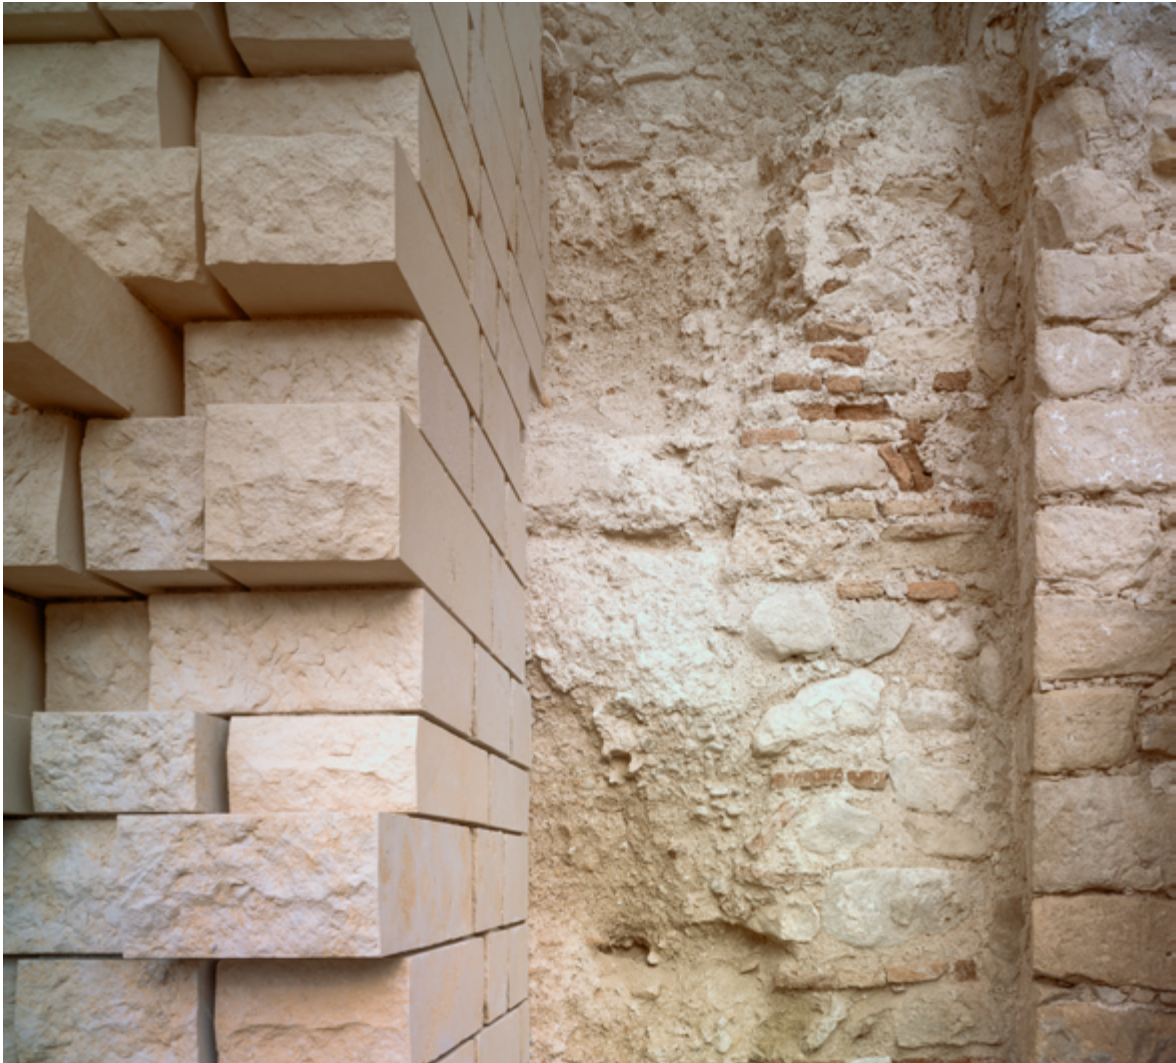
Figura 15.
Fábricas históricas del Lienzo Oeste y fábricas de reintegración de la muralla de la Almedina de bloques de piedra arenisca (fot. Jesús Granada, 2015).

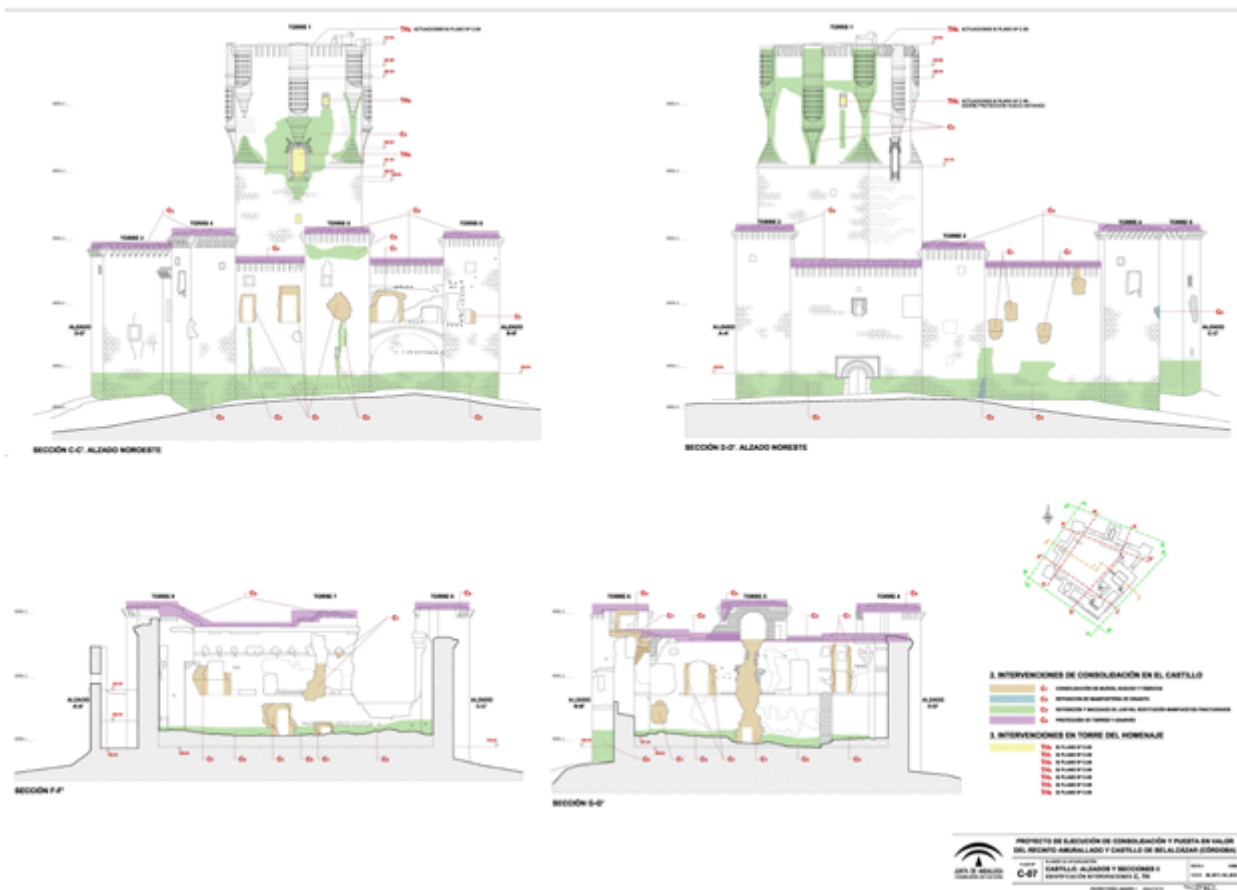
Figura 4.

Alzados y secciones del castillo de Belalcázar, Córdoba. Identificación de intervenciones (fot. Proyecto de ejecución. Consolidación y puesta en valor del recinto amurallado y castillo de Belalcázar, Córdoba, arquitecto Pedro Peña Amaro, 2011-2012, cedido por Pedro Peña Amaro).

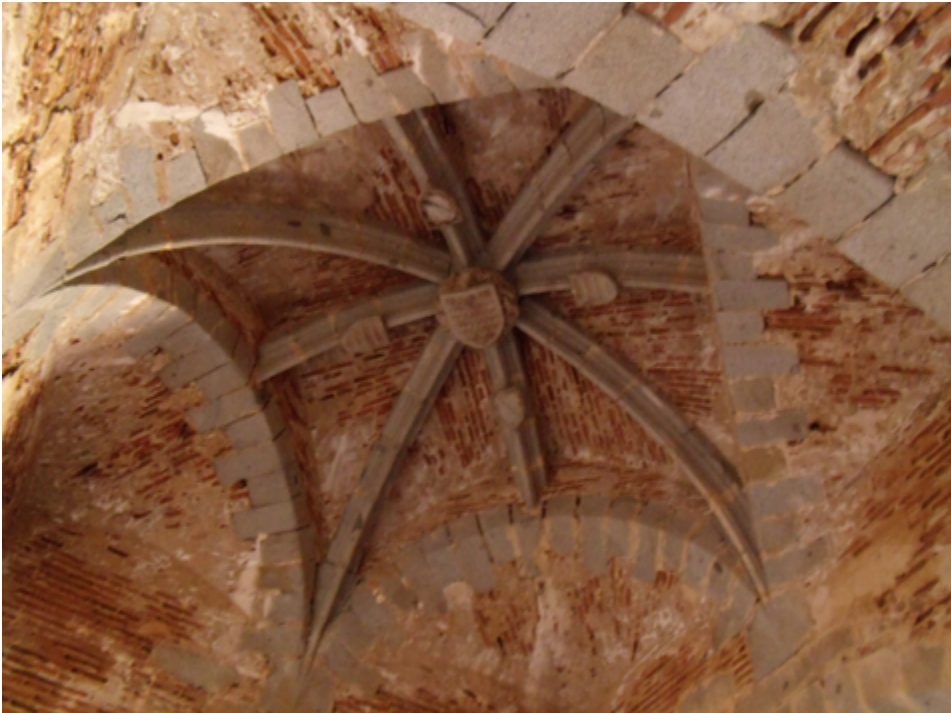
Figura 8. Bóveda del piso cuatro de la torre del homenaje del castillo de Belalcázar, Córdoba (fot. Asociación Andolises, Belalcázar, Córdoba, 2014-2015).

estructura que se había instalado en el segundo piso. Estos niveles también fueron limpiados, se cerraron sus huecos, se colocaron barandillas de protección, se cosieron fracturas y se consolidaron rellenos. Además, en el segundo piso existía un acceso a la torre desde el adarve al que se le colocó una nueva puerta y en el tercero se intervino en la bóveda mediante su limpieza⁴⁷. En el nivel cuarto se realizaron labores de limpieza, se eliminaron rellenos, se saneó la sillería de los muros, se restauró la pavimentación colocando uno nuevo de barro cocido, se cerraron ventanas y se actuó en su bóveda, pues había perdido los revestimientos, reintegrando piezas de ladrillo y enlucióndola⁴⁸ (figs. 8 y 9).
