Castillos y Arquitectura Fortificada en Andalucía

NORMAS, RECOMENDACIONES Y
CRITERIOS PARA SU RESTAURACIÓN

María del Valle
Gómez de Terreros Guardiola
Luis Pérez-Prat Durbán
(Eds.)

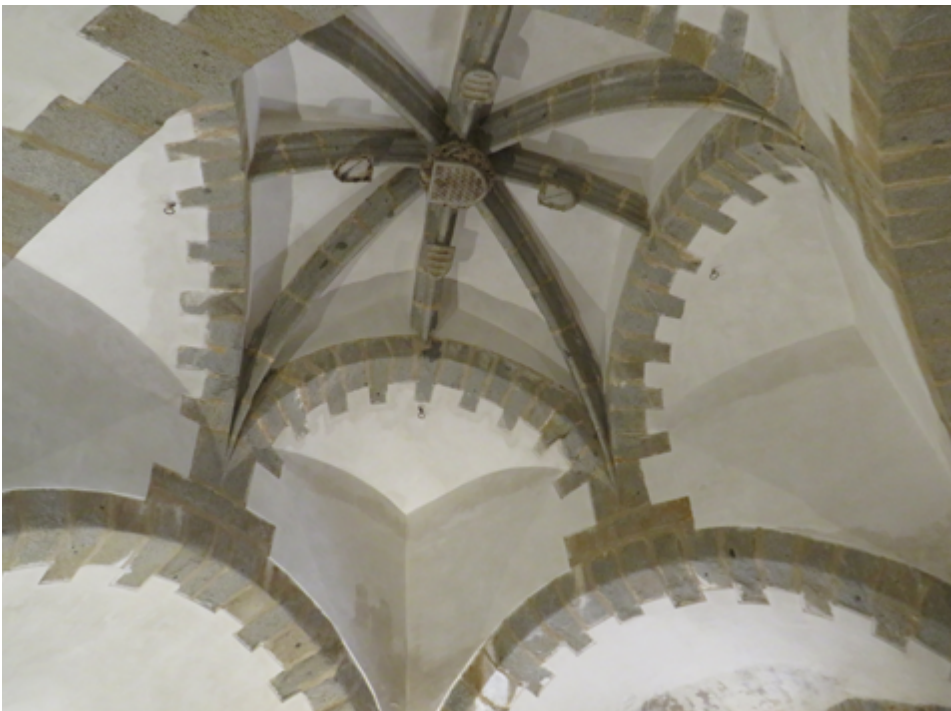
Figura 9. Bóveda del piso cuatro de la torre del homenaje del castillo de Belalcázar, Córdoba (fot. Victoria Sánchez Mellado, 2020).

estructura que se había instalado en el segundo piso. Estos niveles también fueron limpiados, se cerraron sus huecos, se colocaron barandillas de protección, se cosieron fracturas y se consolidaron rellenos. Además, en el segundo piso existía un acceso a la torre desde el adarve al que se le colocó una nueva puerta y en el tercero se intervino en la bóveda mediante su limpieza⁴⁷. En el nivel cuarto se realizaron labores de limpieza, se eliminaron rellenos, se saneó la sillería de los muros, se restauró la pavimentación colocando uno nuevo de barro cocido, se cerraron ventanas y se actuó en su bóveda, pues había perdido los revestimientos, reintegrando piezas de ladrillo y enlucióndola⁴⁸ (figs. 8 y 9).

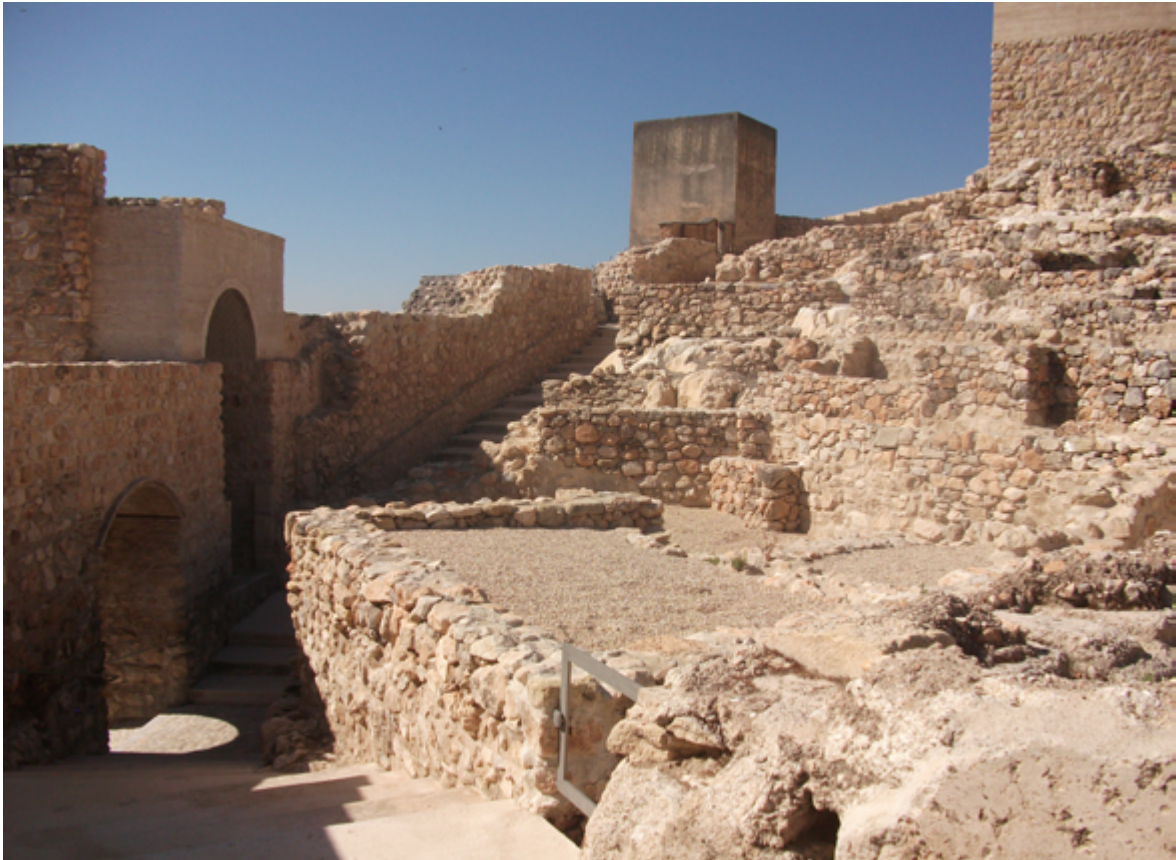
Figura 4.
Castillo de Íllora, Granada (fot. Zara Ruiz Romero, 2020).

fase de obras. En el proyecto realizado por Beatriz Santana Dorta (de NRS Estudio), fechado en 2006 y ejecutado en 2010-2011, se plantea la recuperación de la imagen original de la torre, que estaba en un deplorable estado de ruina que hubiera derivado en su pérdida, reconstruyendo lo desaparecido (fundamentalmente la parte superior de la misma) aprovechando en lo posible el material disponible y usando otros actuales en elementos estructurales o complementarios, como en la escalera de acceso de acero corten.

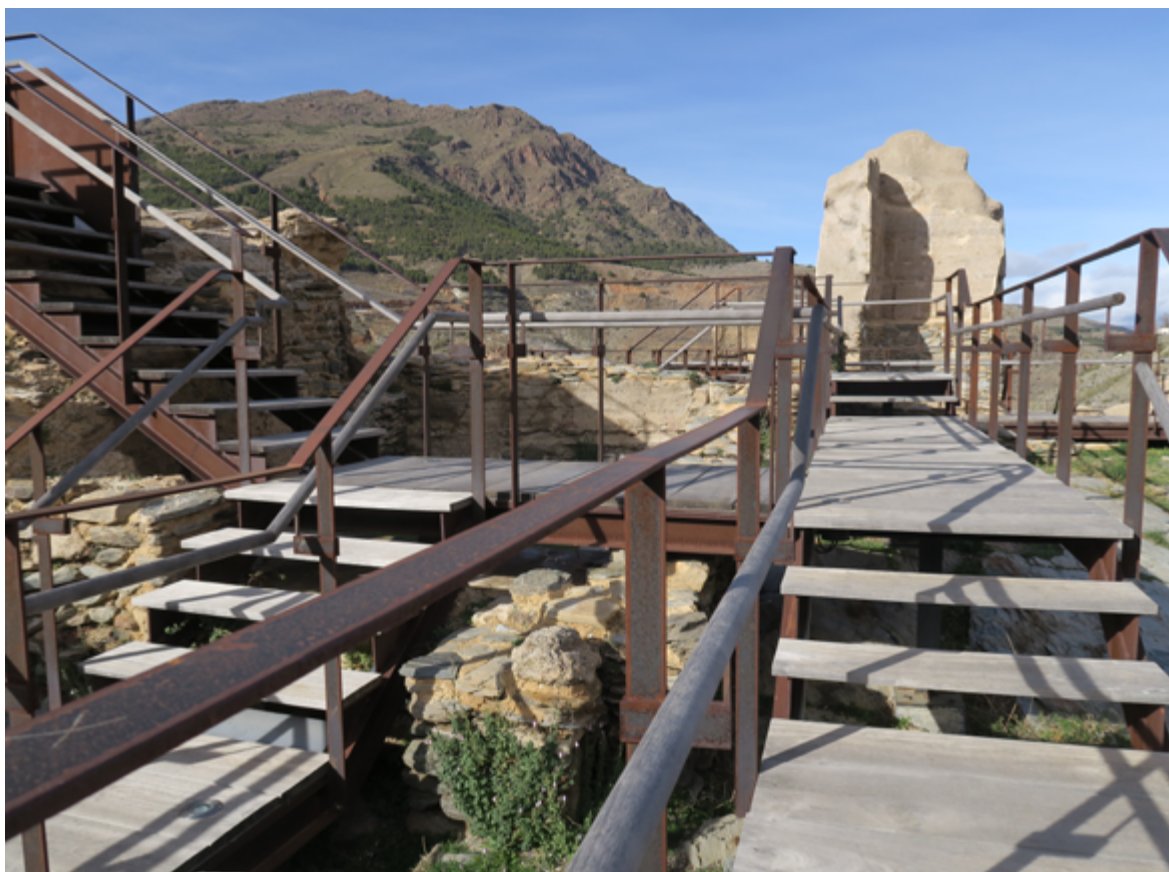
Figura 10.

Castillo de Baires, Almería (fot. M.^a del Valle Gómez de Terreros Guardiola, 2019).

cares, Almería (fig. 10). Completamente arruinado, en 2008-2009 ha sido consolidado por el arquitecto José María García Ramírez, quien ha solucionado el acceso al recinto y acondicionado el recorrido interior por el mismo por medio de una pasarela elevada sobre los restos, hecha con madera y acero corten, que cobra indudable protagonismo.

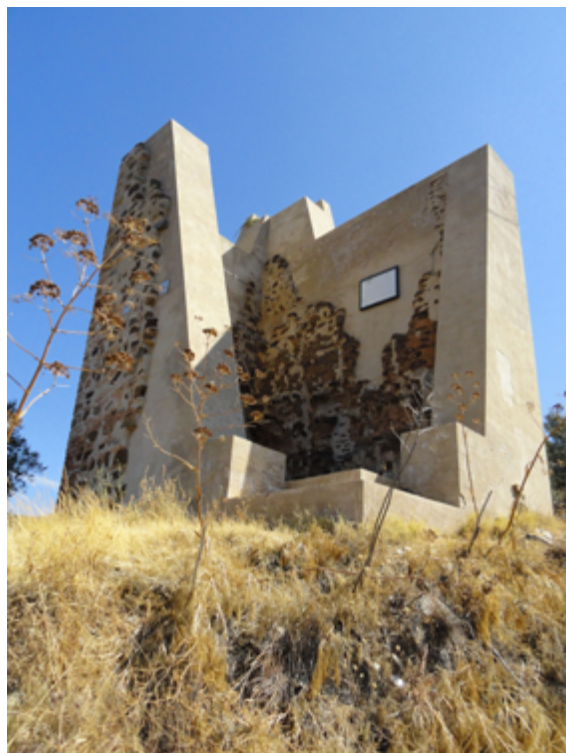
Figura 11.
Torre Salazar de Totalán, Málaga
(fot. Pedro Gómez de Terreros Guardiola, 2020).

En el primero, intervenido en 2010 con proyecto de Fernando Vilaplana Villajos, se han consolidado los restos existentes (bastantes más conservados que los de Matrera) y se han completado ciertos volúmenes (como las esquinas de la torre), terminándolos con superficies enfoscadas y retranqueadas que se distinguen perfectamente de las partes originales. También se dotó a la torre, acondicionada como mirador, de una escalera exterior metálica. En la Torre Salazar, en Totalán, Málaga (fig. 11), que en 2008 había perdido algo más de la mitad de su volumen original y presentaba un estado ruinoso y disgregado, el arquitecto Arturo Márquez Bailón planteó una

intervención que garantizara su perdurabilidad, con la menor alteración posible de los valores de la misma. Así se han realizado, además del grapado de grietas y un apeo permanente de los restos mediante un atirantado metálico de los elementos fracturados del edificio, añadidos imprescindibles (no recrecimientos) para recomponer las partes existentes (que eviten su pronta degradación), hechos con ladrillos enfoscados que se disponen también claramente retranqueados. En definitiva, son tres casos en los que se pretende claramente estabilizar las ruinas sin alterar sus valores y distinguiendo perfectamente los añadidos, tratados a modo de lagunas de colorido neutro.

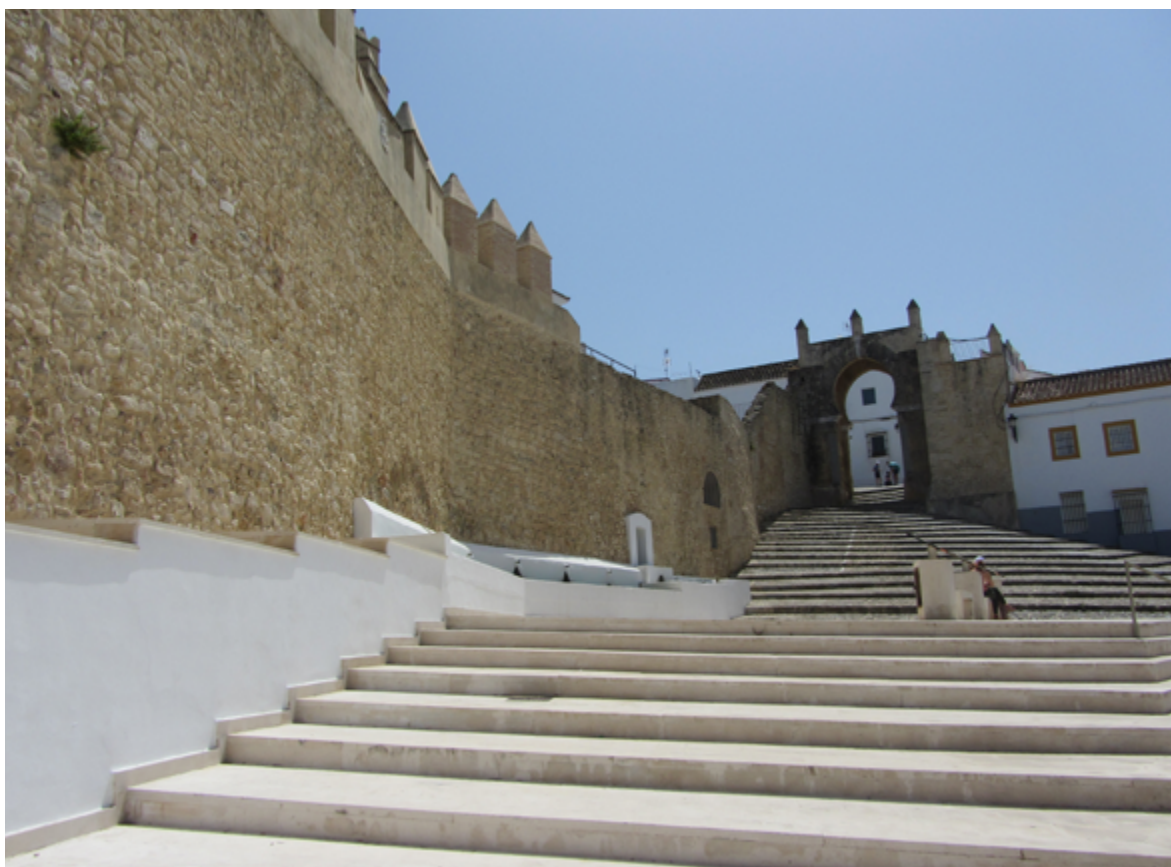
Figura 15.
Muralla de la Fuente Salada de Medina Sidonia, Cádiz (fot. Zara Ruiz Romero, 2020).

En el caso de la muralla de la Fuente Salada de Medina Sidonia, Cádiz (fig. 15), el estado de degradación en el que llega al siglo XXI impuso la realización de intensos trabajos de consolidación, con eliminación de construcciones parásitas y añadidos, y reintegraciones importantes. El objetivo era aportar una imagen visual unitaria de todas las partes del conjunto, aproximándola a su aspecto original, aunque diferenciando las restituciones volumétricas y/o lagunas, para evitar falsear la realidad. Estas obras, efectuadas en 2011-2013 por José Ignacio Fernández-Pujol Cabrera, también abarcaron la urbanización

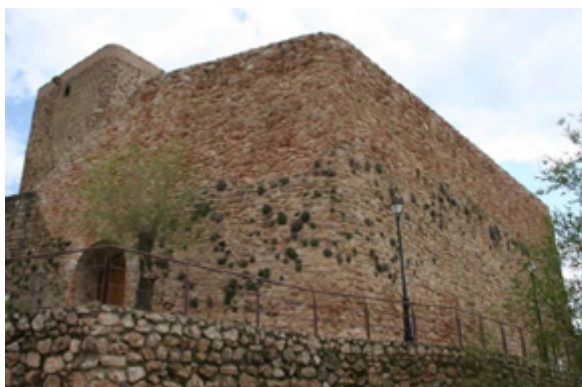
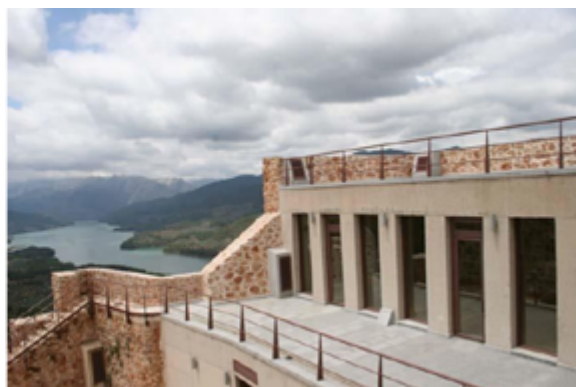
Figura 16. Castillo de Hornos de Segura, Jaén (fots. Juan Ortega Guzmán, ca. 2010).

En el castillo de Hornos de Segura, Jaén (fig. 16), se instaló un taller astronómico en la intervención allí efectuada entre 2007-2009 por el arquitecto Juan Ortega Guzmán. Para ello, además de consolidar y recrecer puntualmente los restos existentes, y de adecuar la torre del homenaje para el nuevo uso, se construyeron dos edificios de nueva planta. Uno está situado en el interior del recinto, donde estuvo el cuerpo de guardia, y otro fuera, junto al castillo, en un lateral donde su presencia queda más disimulada. Ambos edificios se han ejecutado con estructura de hormigón, están totalmente independizados

del monumento y son imprescindibles para su nueva función. Además, la imagen exterior del monumento, en la zona que lo hace destacar como hito paisajístico, no se ha modificado. El Cosmolarium allí instalado, incluido su planetario, sigue recibiendo visitantes.

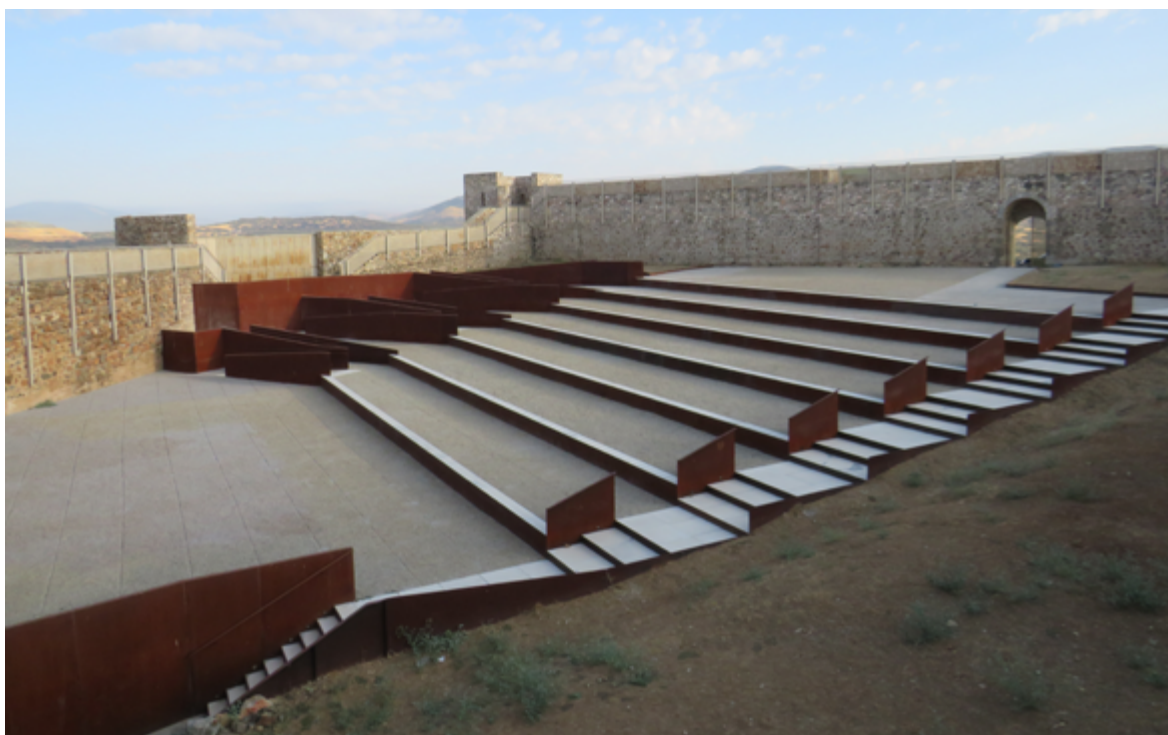
Figura 17.

Castillo de El Real de la Jara, Sevilla (fot. Victoria Sánchez Mellado, 2020).

También se ha intentado dar nueva vida al castillo de El Real de la Jara, Sevilla (fig. 17), con una obra proyectada por Miguel Villegas Ba-

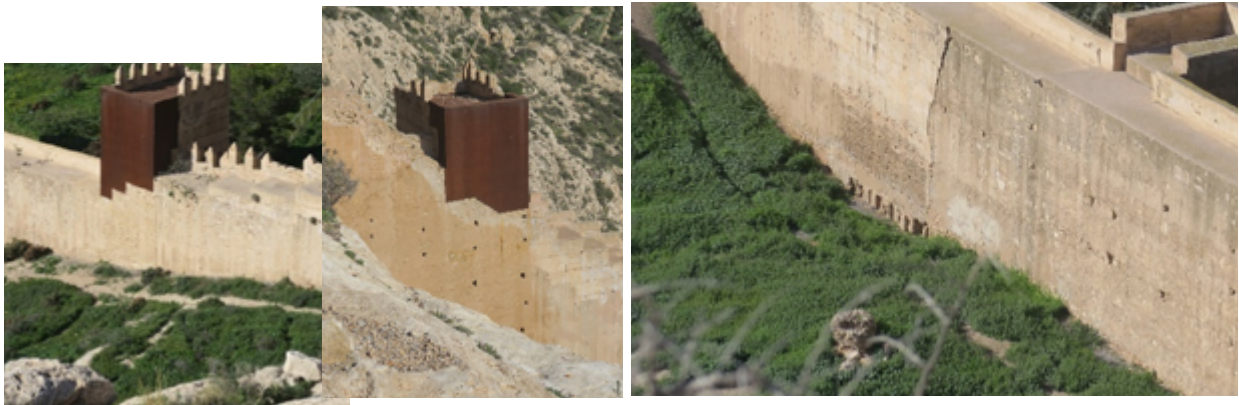
Torres 8 y 10; y desagües existentes en la cota más baja, entre torres 6 y 7 2019, M.V. Gómez de Terreros G.

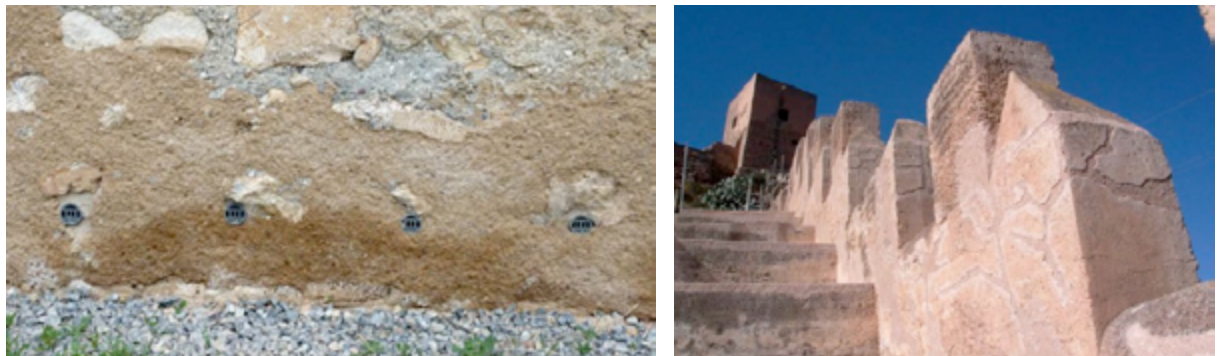
Higrconectores en funcionamiento y consolidación de paramentos y revestidos ca. 2012, cedidas por Jesús M. Basterra Pinilla

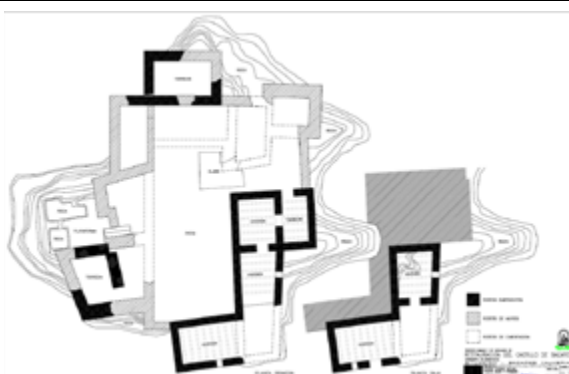
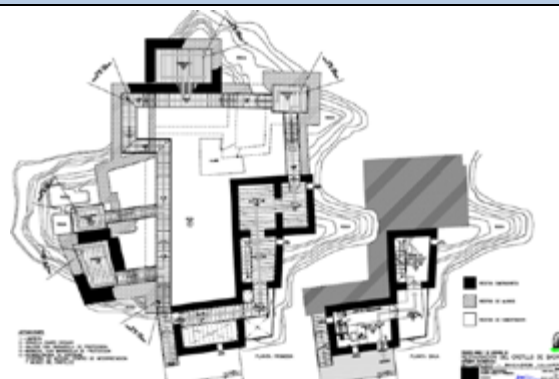
Estado actual y planta propuesta, plantas baja y primera proyecto de 2006, José María García Ramírez

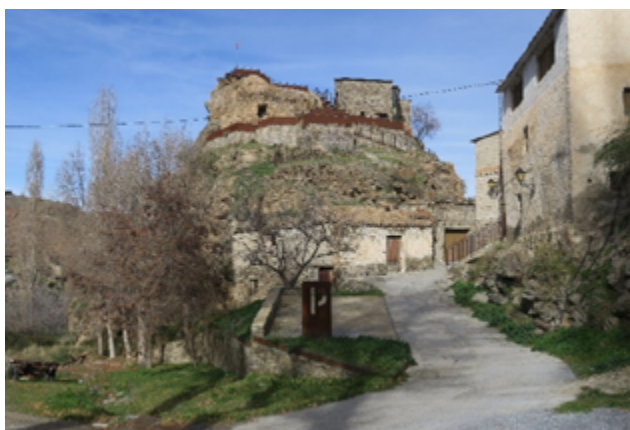
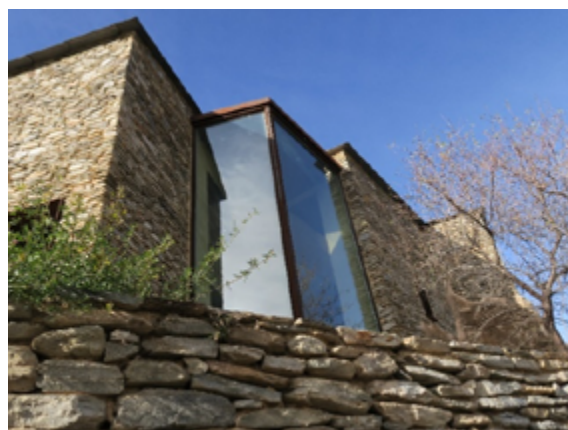
Aparcamiento en lado sur del castillo y detalle de las construcciones adosadas reconstruidas 2019, M.ª Valle Gómez de Terreros

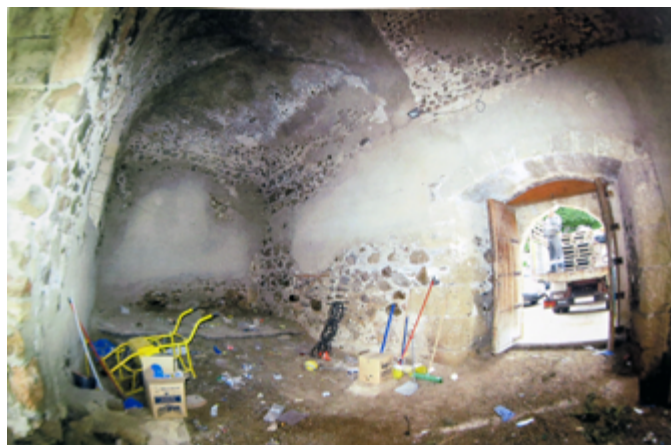
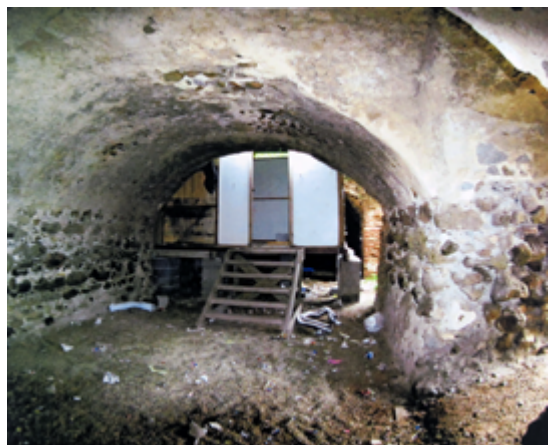
Puerta de acceso y zona de la capilla de San Andrés; y planta baja del ala suroeste ca. 2009, proyecto de 2013, Susana Ordaz Acero

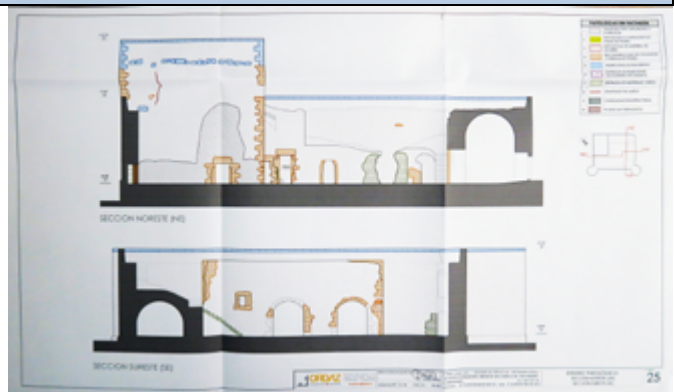
Plantas sótano y baja, plano de intervención; y estudio patológico secciones NE y SO 2009, proyecto 2013, Susana Ordaz Acero

Sin embargo, los muros interiores y los elementos ornamentales de la portada (escudo y matacán) estaban muy deteriorados. Se detectaba la falta de material de agarre en la mampostería y el desgaste por disolución en la sillería de vanos y esquinas (al parecer de arenisca), que estaba en general en mal estado, presentando algunas piedras, alveolizaciones, pérdida de material y fisuras.

Los exteriores de los muros de carga estaban originalmente revestidos con enlucido con mortero de cal, prácticamente desaparecido al redactarse los proyectos. Los interiores estaban cubiertos con mortero de cal muy deteriorado y desprendido en las zonas con más humedades, dejando la mampostería al descubierto. También había falta de mampostería en los muros interiores, destacando dicho problema en las dependencias conservadas (lados noroeste y suroeste).

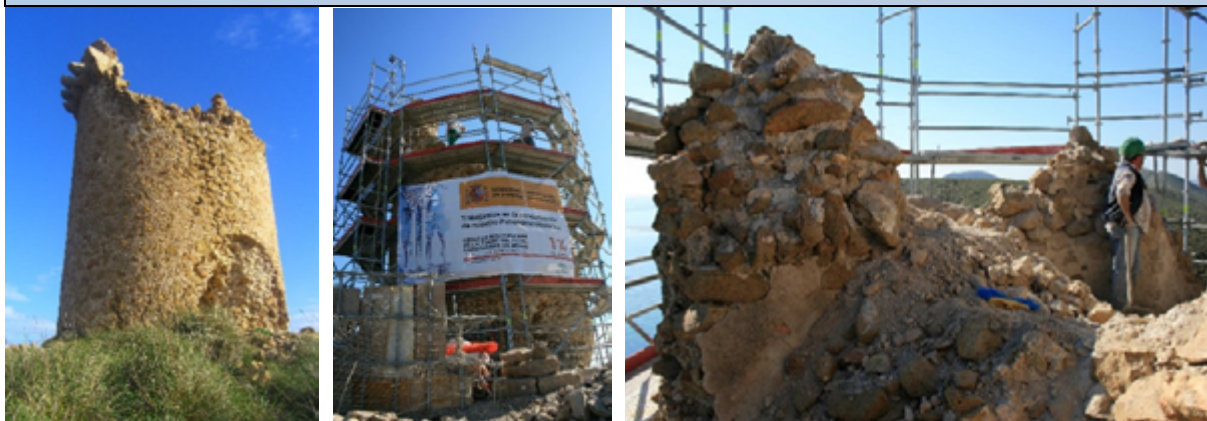
Estado de la torre antes y durante las obras, facilitadas por Ramón Alonso González, Ayuntamiento de Carboneras

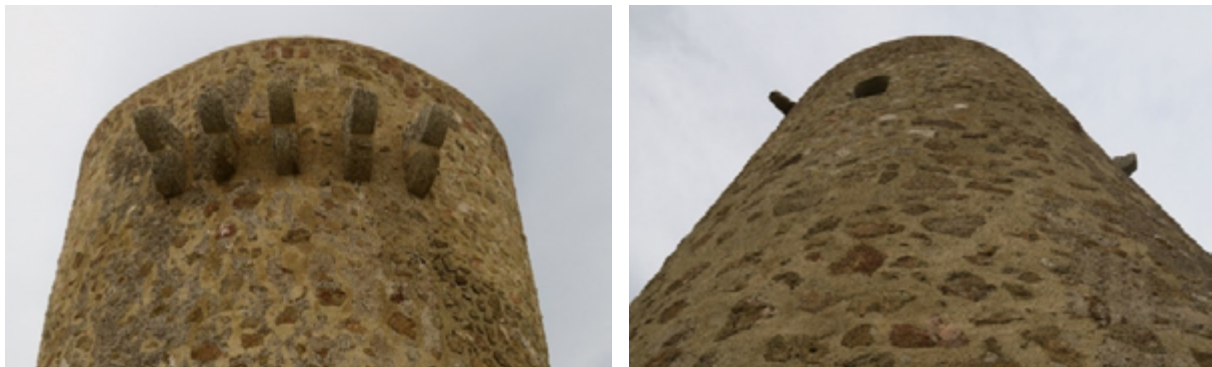
Detalle de las ménsulas a nivel de la cornisa y lado de la torre que da al acantilado con vano 2019, M.V. Gómez de Terreros

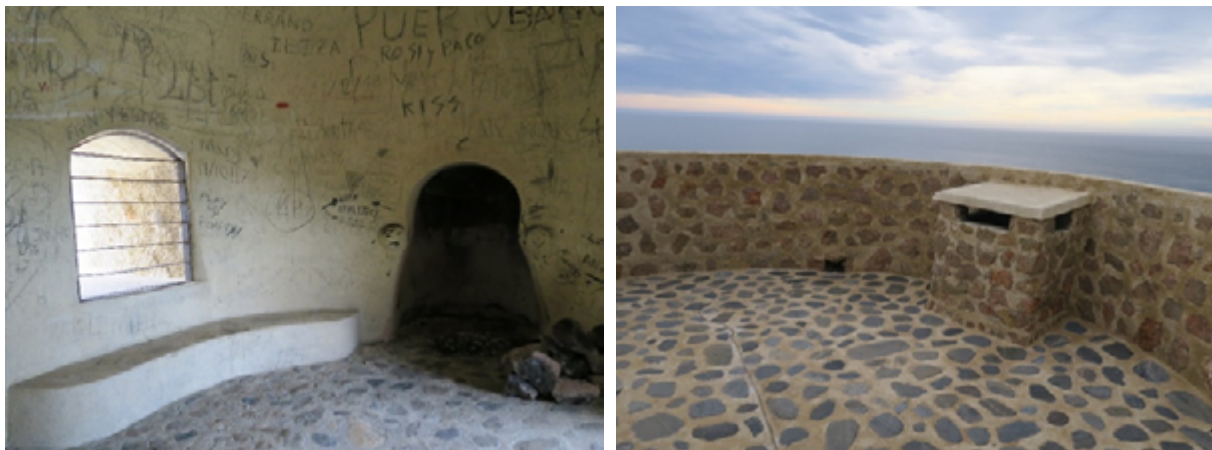
Cámara interior con vano y chimenea; y terraza superior con salida de humos y pretil 2019, M.ª V. Gómez de Terreros G.

Es preciso aclarar que al redactar el proyecto, dado el deterioro de la torre, se pensaba que el vano que mira al mar, era el único acceso de la torre, por lo que se planteó realizar una escala plegable casi vertical, dado el escaso espacio entre la torre y el precipicio allí existente. Posteriormente se rehízo la entrada situada en el lado opuesto, con acceso por escalera de acero corten de mayor inclinación que la inicialmente prevista y con meseta superior con tablas de madera de haya tratada. También en el proyecto consultado se planteaba abrir un hueco en el centro de la bóveda de la cámara para acceder, usando una escala móvil, a la terraza superior, aunque finalmente se reconstruyó la escalera que, por el interior del muro de cerramiento, sube a la terraza, estando rematada con chapa de acero corten.

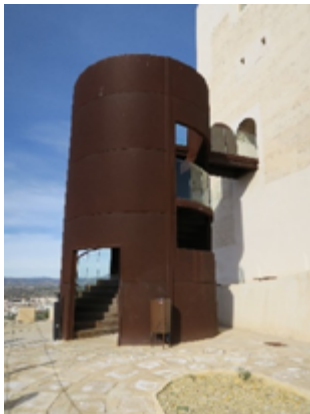
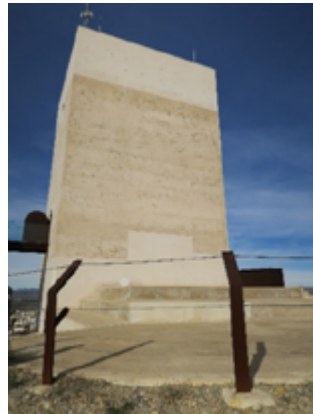
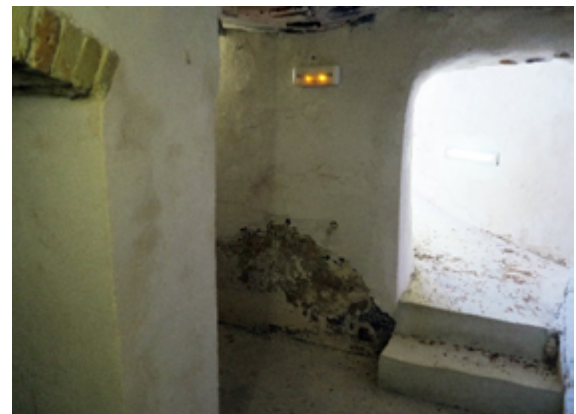
Nueva escalera de acceso, lado sureste de la torre y aljibe 2019, María del Valle Gómez de Terreros Guardiola

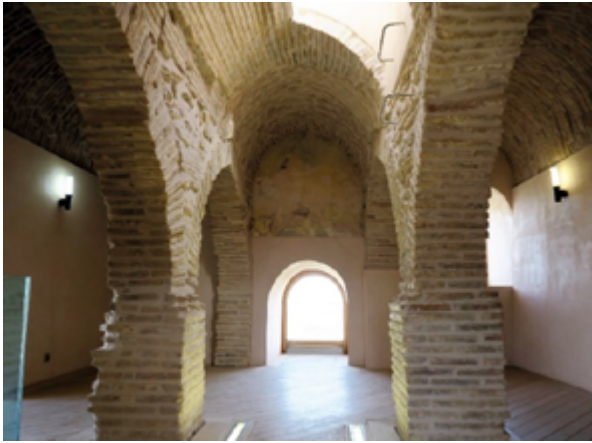
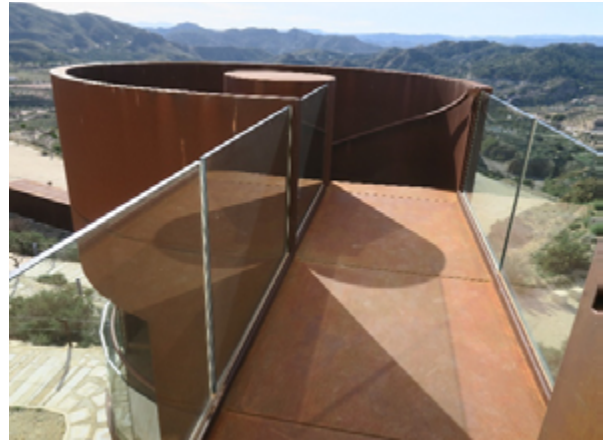
Tercera planta y detalle del acceso desde la nueva escalera 2019, María del Valle Gómez de Terreros Guardiola

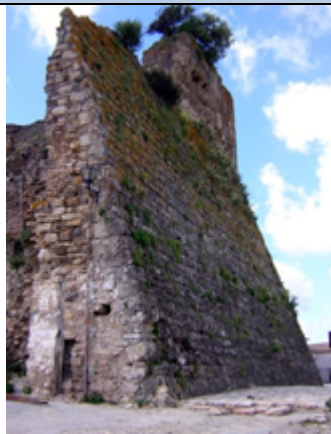
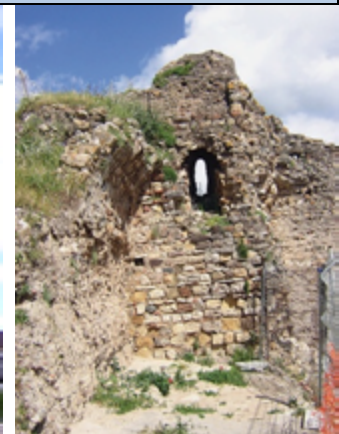
Detalle de la muralla y vista parcial exterior

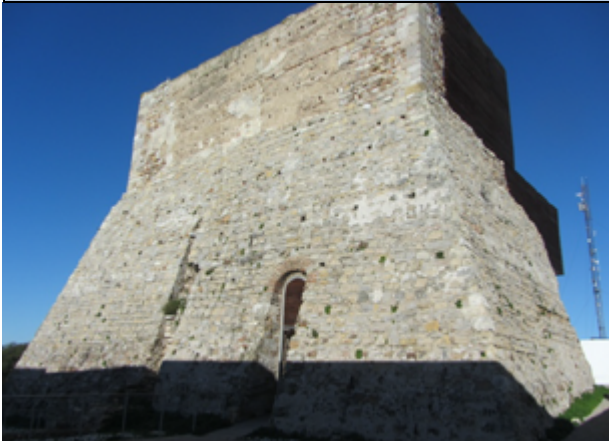
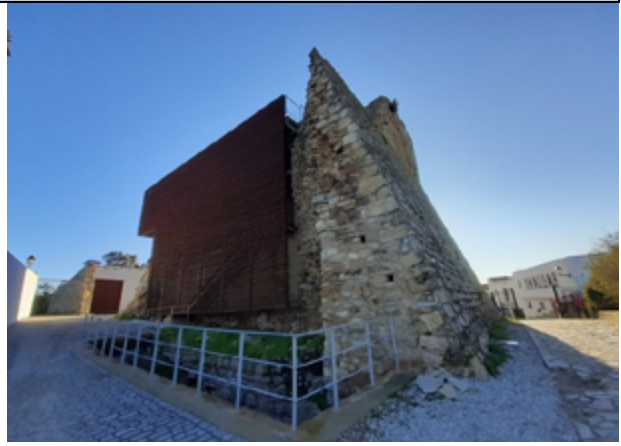
Fachadas oeste y este de la torre 2021, Zara Ruiz Romero

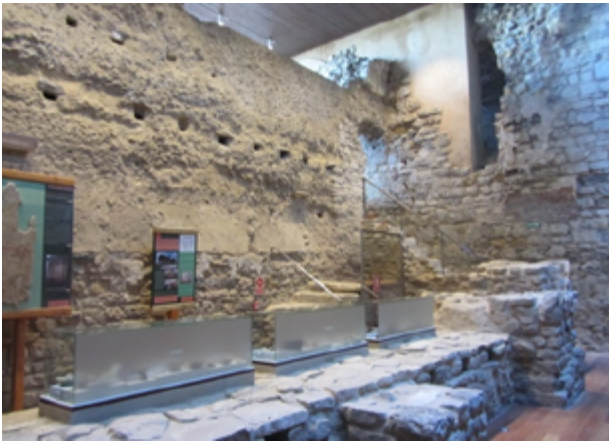
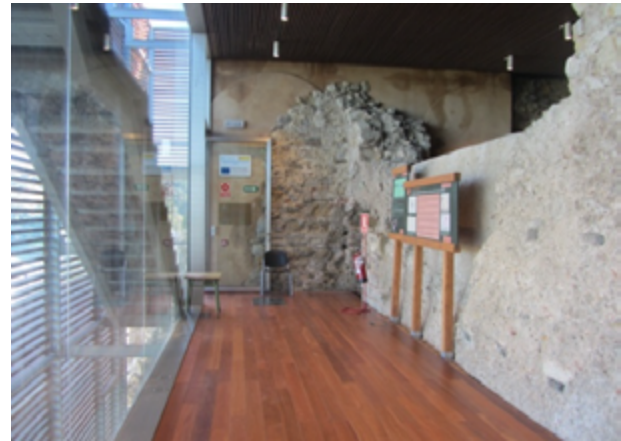
Planta baja de la torre con escaleras de acceso a la entreplanta, y entreplanta 2021, Zara Ruiz Romero

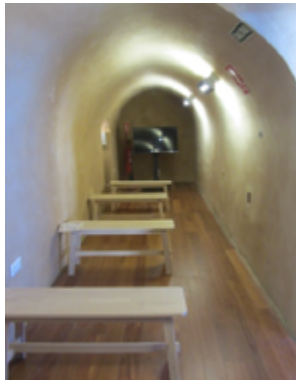
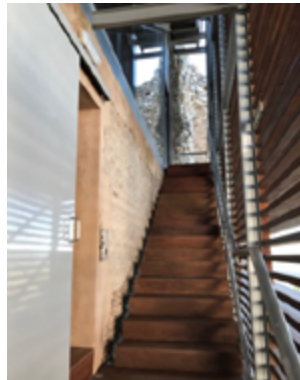
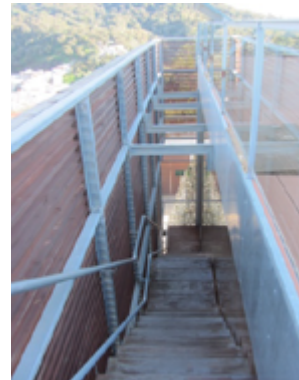
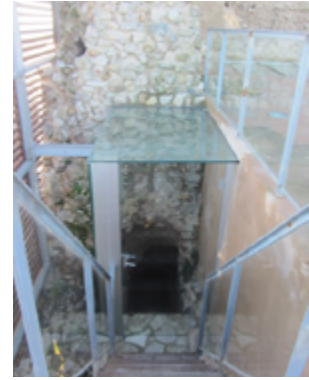
Aljibe y escalera de acceso (dos imágenes de la izq.). Escaleras de acceso a la planta superior (resto) 2021, Zara Ruiz Romero

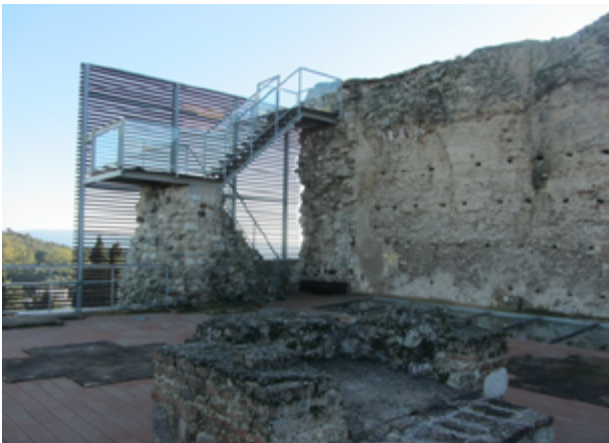
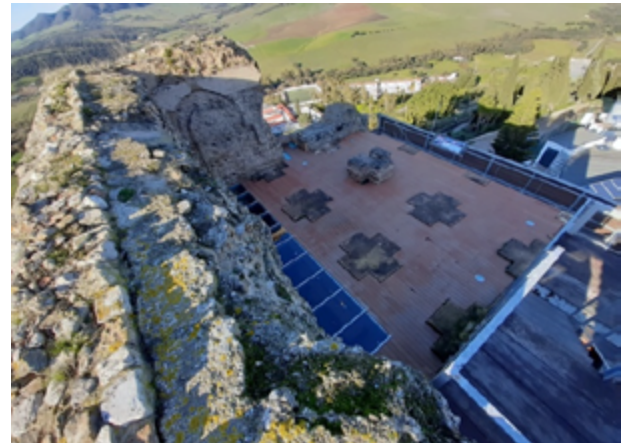
Planta superior, terraza-mirador 2021, Zara Ruiz Romero

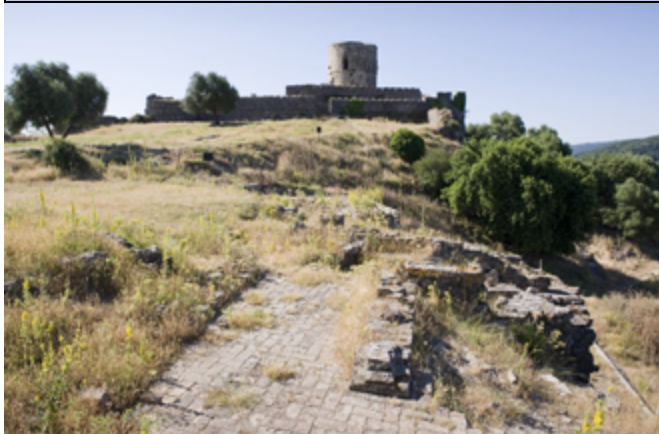
Estado previo, vista del alcázar 2011, Juan Carlos Cazalla Montijano,
Fondo gráfico del IAPH, ©Instituto Andaluz del Patrimonio Histórico,
Junta de Andalucía (CC BY-NC-SA 3.0, <https://hdl.handle.net/11532/148927>)

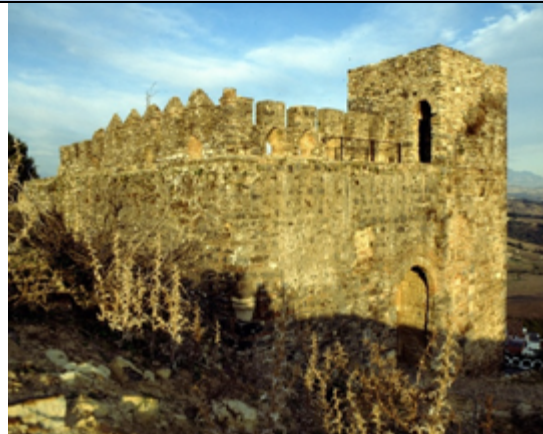
Estado previo, torre del Reloj 1998, José Morón,
Fondo gráfico del IAPH, ©Instituto Andaluz del
del Patrimonio Histórico, Junta de Andalucía (CC BY-NC-SA 3.0,
<https://hdl.handle.net/11532/132185>)

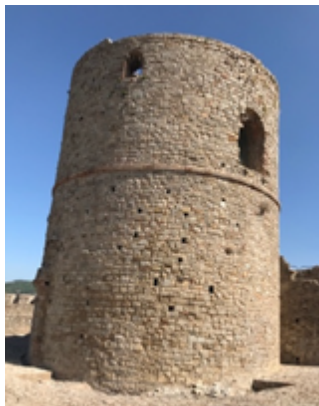
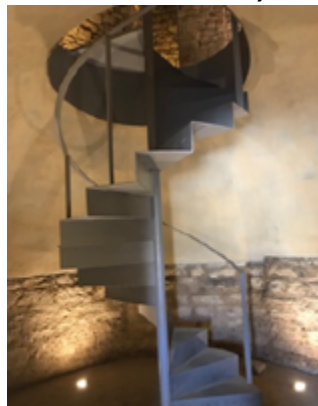
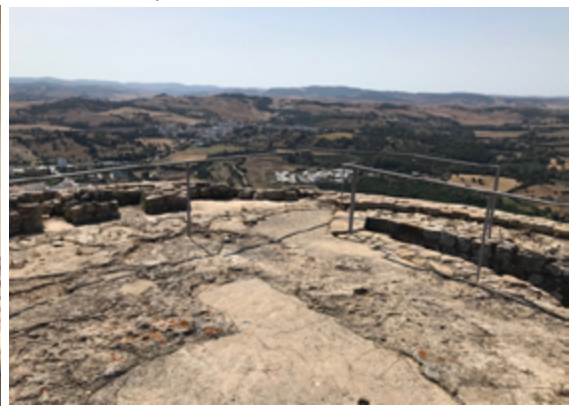
Exterior, interior y cubierta de la torre del homenaje 2020, Zara Ruiz Romero

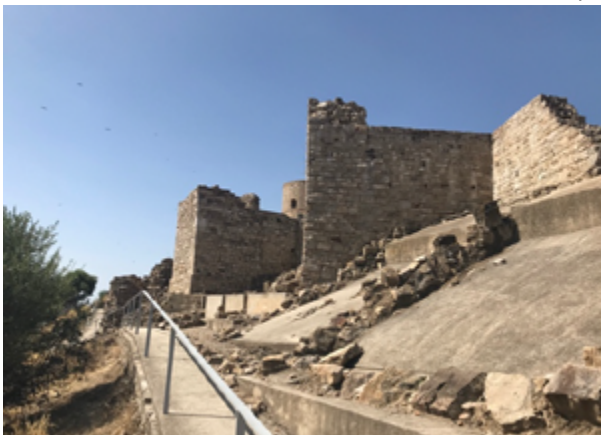
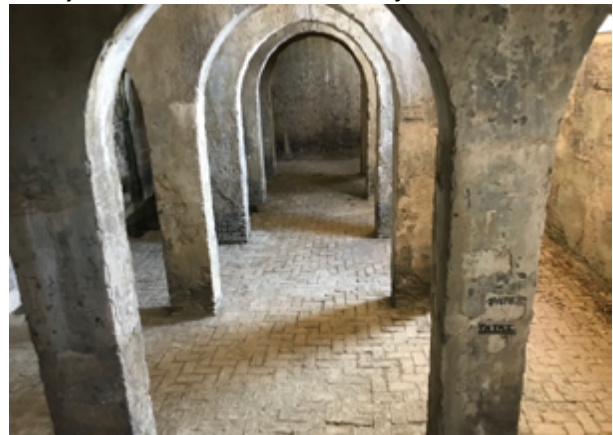
Paseo de ronda e interior de uno de los aljibes 2020, Zara Ruiz Romero

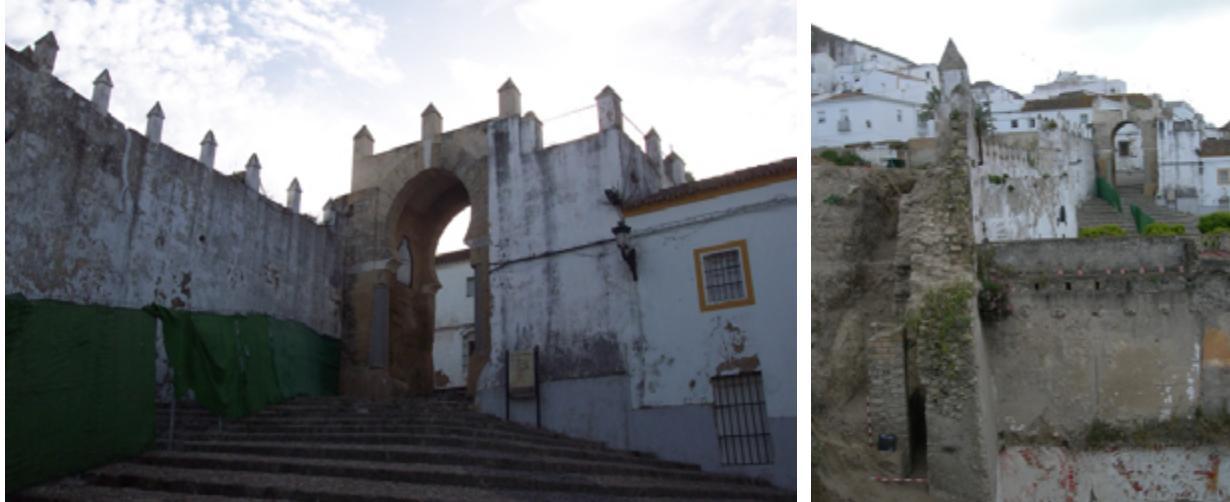
Arco de la Pastora e inicio de la muralla. Estado de la construcción tras el derrumbe producido en el año 2000 (durante excavaciones arqueológicas) 2005-2006, Salvador y Manuel Montañés Caballero

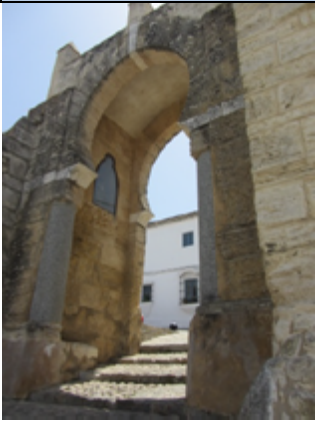
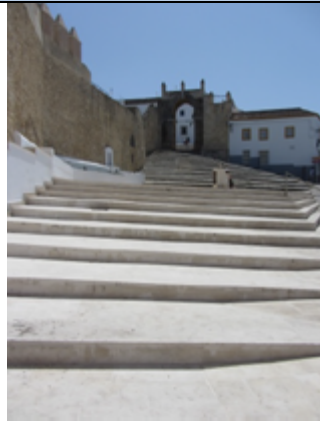
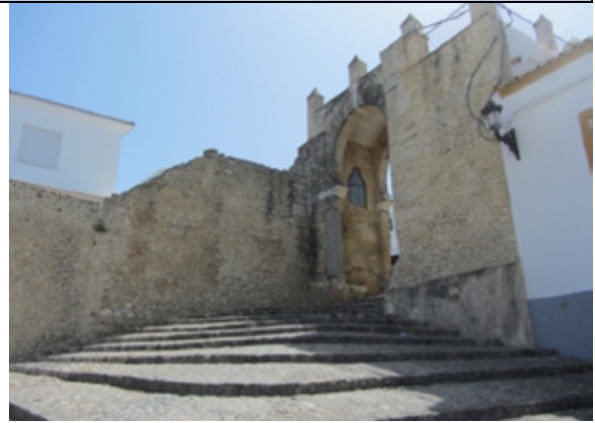
Arco de la Pastora y muralla 2020, Zara Ruiz Romero

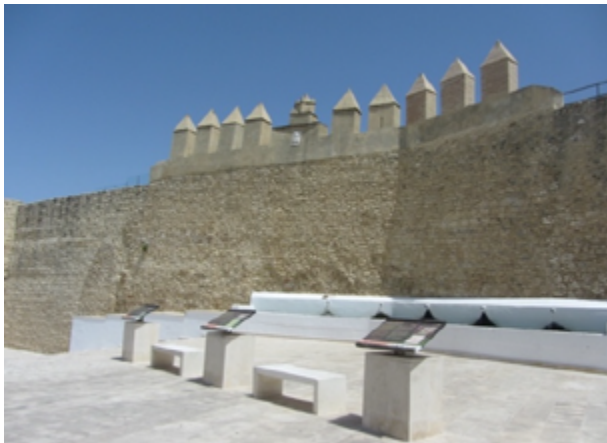
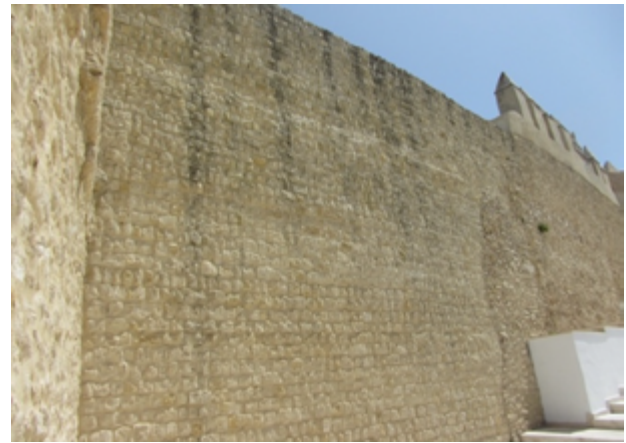
Muralla con torre nordeste al fondo, almenas y alberca 2020, Zara Ruiz Romero

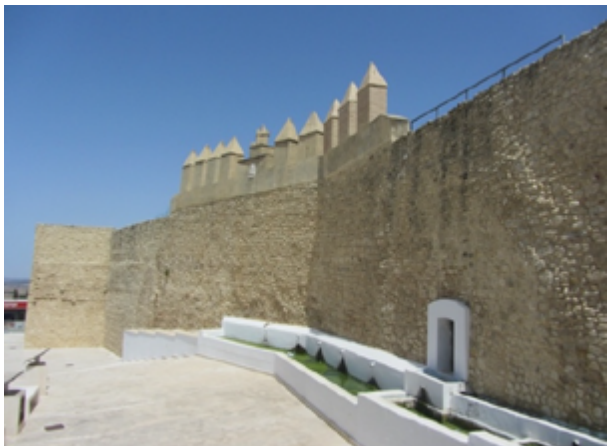
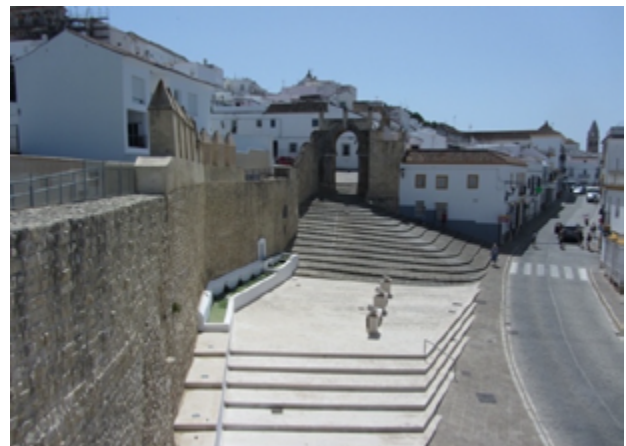
Muralla y vista desde la torre noroeste 2020, Zara Ruiz Romero

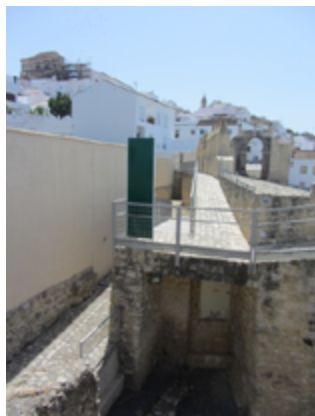
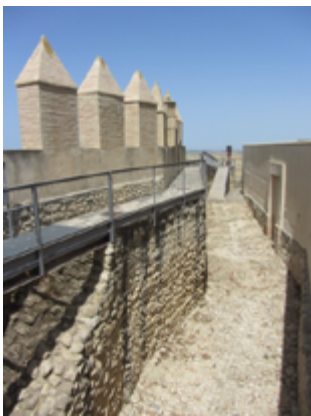
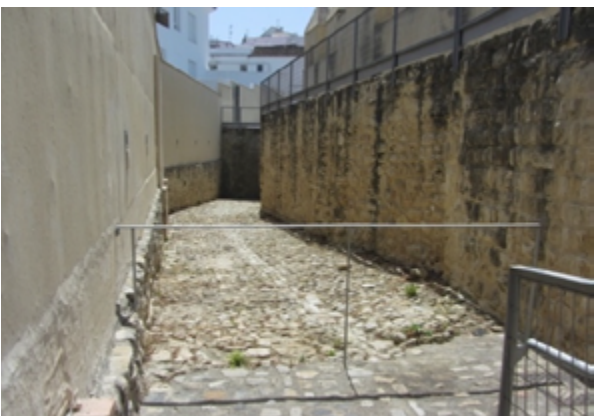
Paseo de ronda y pavimento original hallado en el trasdós 2020, Zara Ruiz Romero

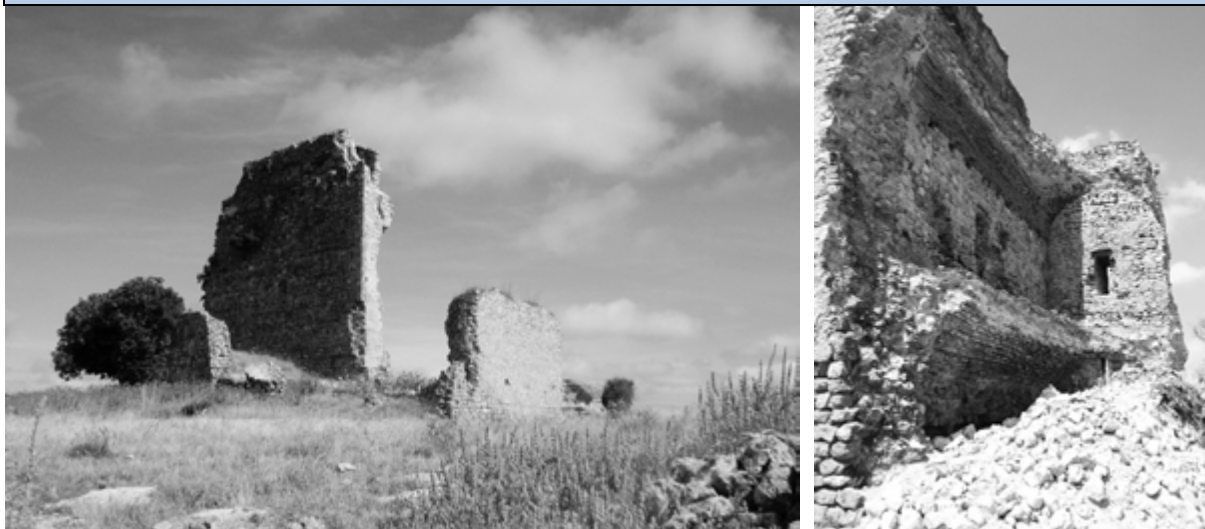
Torre del homenaje tras el derrumbe producido en 2013 ca. 2013, Carlos Quevedo Rojas

Materiales usados	Materiales tradicionales (principalmente mortero de cal).
Restitución volúmenes	Sí. Se lleva a cabo una reconstrucción volumétrica de la torre del homenaje.
Edificios añadidos	No.
Estado conservación	Bueno. No obstante, en la visita se observan pintadas fruto de actos vandálicos, humedad en la zona interna de la torre y vegetación.
Otros	Premios: American Architecture Prize 2016 (Arquitectura del Patrimonio) y Architizer A+ 2016 (Preservación).
<p align="center">GRADO DE RUINA Y CONSERVACION</p>	
Estado previo	Ruina en progresivo estado de deterioro.
Estado actual	Ruina consolidada.

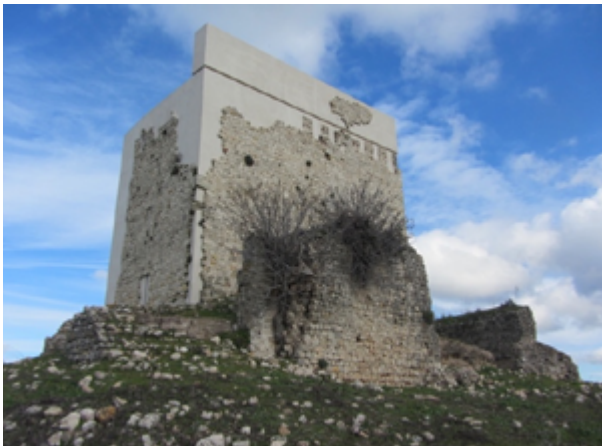
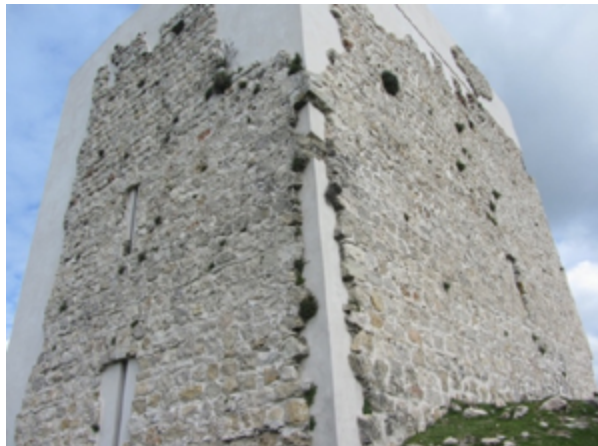
Torre del homenaje, lados sur y oeste 2021, Zara Ruiz Romero

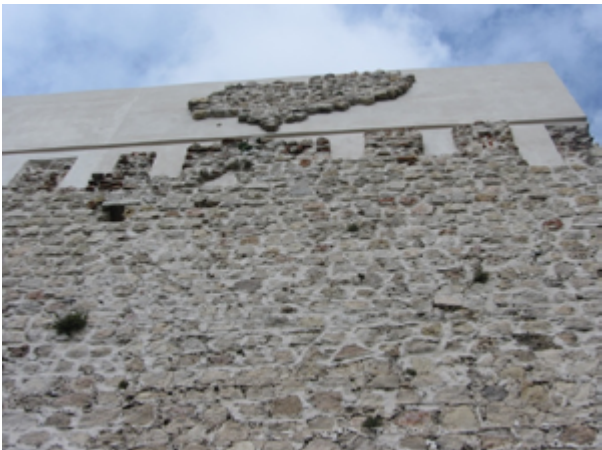
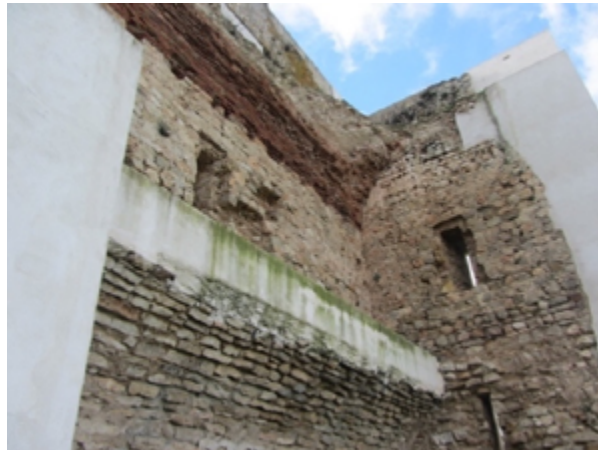
Detalle de la parte superior e interior de la torre del homenaje 2021, Zara Ruiz Romero

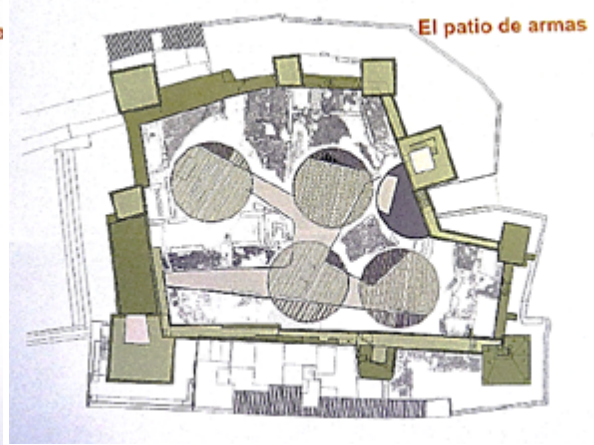
Planta estado proyectado (no concluido). Nivel de patio

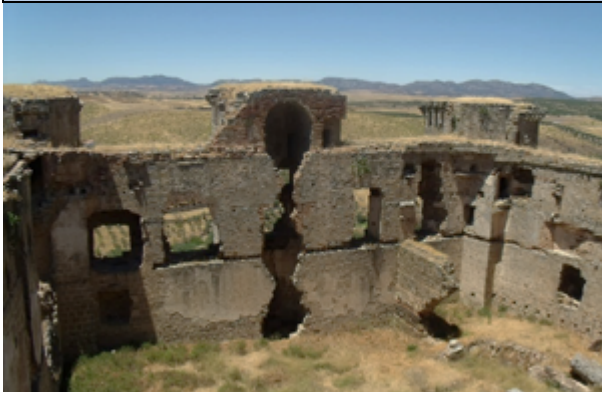
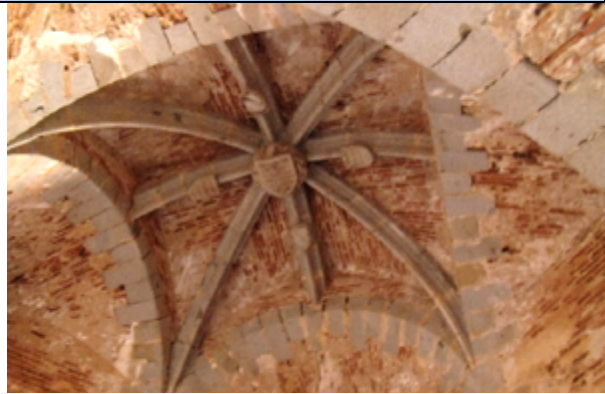
Interior del castillo y cúpula de la planta cuarta de la torre del homenaje 2014-2015, Asociación Andalises, Belalcázar (Córdoba)
