Castillos y Arquitectura Fortificada en Andalucía

NORMAS, RECOMENDACIONES Y
CRITERIOS PARA SU RESTAURACIÓN

María del Valle
Gómez de Terreros Guardiola
Luis Pérez-Prat Durbán
(Eds.)

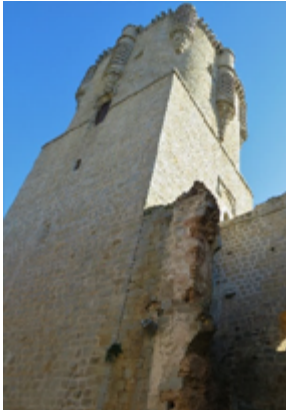
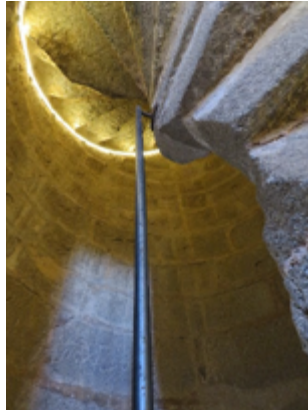
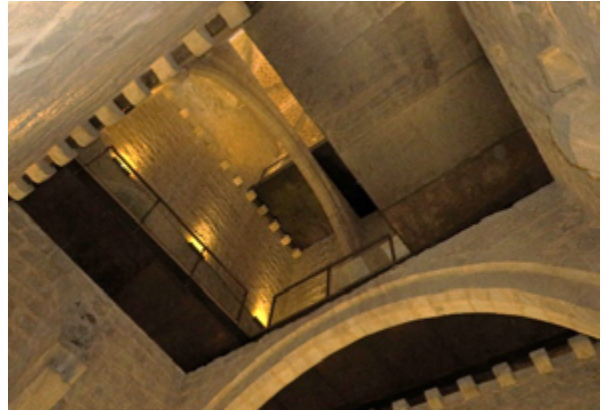
Torre del homenaje, tramo de escalera de ascenso e interior desde la primera planta 2020, Victoria Sánchez Mellado

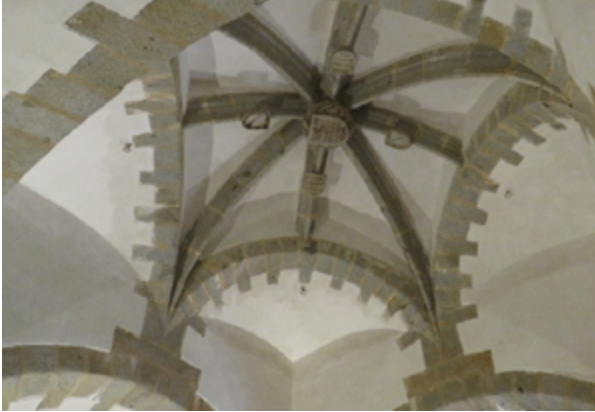
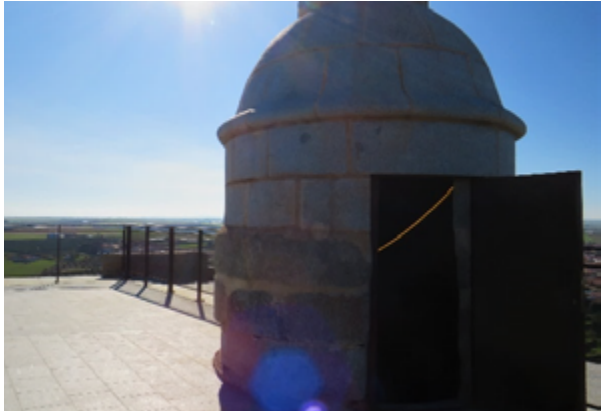
Cúpula del piso cuarto y cubierta con castillete de la torre del homenaje 2020, Victoria Sánchez Mellado

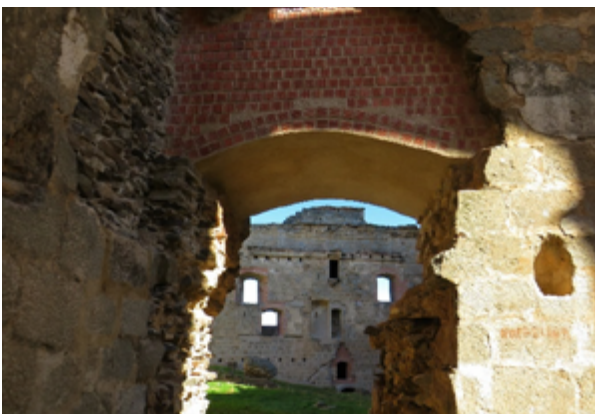
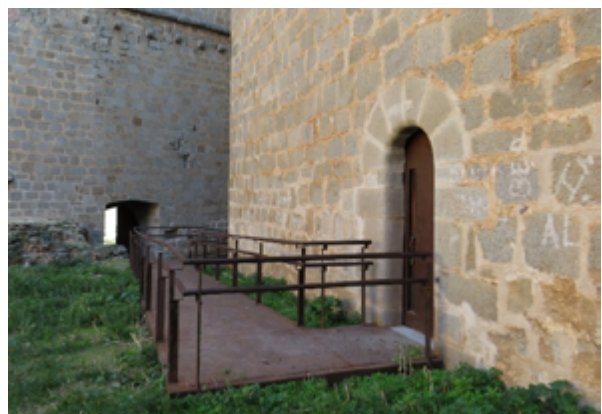
Detalle de intervención y rampa de acceso a la torre del homenaje 2020, Victoria Sánchez Mellado

sillares y mortero de cal, se limpiaron torres y adarves colocando una solera de protección en sus remates superiores, se cosieron grietas y se colocó una rampa metálica de acceso para unir el zaguán del patio de armas con la puerta de la torre del homenaje. En esta torre fue donde se ejecutó la actuación más importante. En general, se limpiaron los distintos pisos y las escaleras de caracol y se colocaron mallas en los huecos de los muros. Además hubo una serie de actuaciones específicas para cada piso. En el subterráneo se consolidaron los revestimientos de mortero de cal. En la planta baja se recuperó el pavimento de empedrado (con capa de gravilla, lámina de geotextil y solera de hormigón de cal), se cerró el aljibe con acero corten y se creó una nueva puerta de acceso. Los suelos de las plantas primera, segunda y tercera tuvieron que ser restituidos con una estructura portante de vigas metálicas revestidas con tableros de madera y barandillas de protección (desmontando previamente las pasarelas, vigas y tablazones en los niveles dos y tres). En el segundo, además, se colocó un cerramiento en la puerta de acceso por el adarve y tanto en este como en el tercero se cosieron fracturas y se consolidaron rellenos. En el piso cuarto se restauró la pavimentación y la bóveda fue restaurada con ladrillos que faltaban y se enlució. Por último, en el nivel del terrado se reconstruyó y restauró el castillete (la cubrición de acceso con cantería de granito), se rehabilitó la pavimentación, se consolidó el matacán y se protegió el borde con una barandilla de acero corten. En todos los pisos se ejecutó una instalación lumínica.

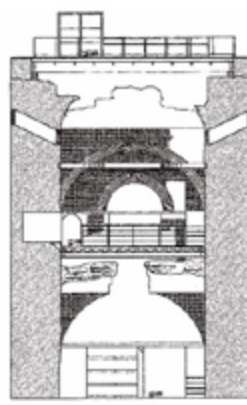
Plano de secciones (parcial). Estado previo

Plano de secciones (parcial). Propuesta de intervención

El torreón se ha intervenido en su totalidad, consolidando los muros de fachada y los bordes erosionados de la cubierta, resanando las fábricas, grapando grietas, y rehaciendo las zonas más dañadas de muros de fábricas de ladrillo y de tapial con materiales similares a los existentes, y homogeneizando las superficies de paramentos. Se ha acondicionado el edificio para su nuevo uso, pero tratando de respetar lo máximo posible los espacios originales. Se ha reconstruido el tapial de los muros perimetrales hasta alcanzar el nivel de cubierta, creando una azotea transitable sobre un nuevo forjado construido a una altura que permite la reconstrucción visual del espacio ocupado por la bóveda superior. También se ha construido otro forjado por encima del nivel de la altura hipotética de la bóveda original inferior. Estos forjados se han constituido, en planta primera mediante un entramado de vigas con perfiles de acero laminado sustentado por un zuncho de pletina metálica anclada en el muro y un forjado mixto de chapa y hormigón; y en la cubierta con un entramado de madera laminada apoyado en un zuncho de hormigón armado colocado en el muro y una losa de hormigón. Se ha dejado una perforación de un metro de ancho y longitud la del muro de escaleras para la realización de un lucernario acristalado para permitir percibir la altura total de la torre.

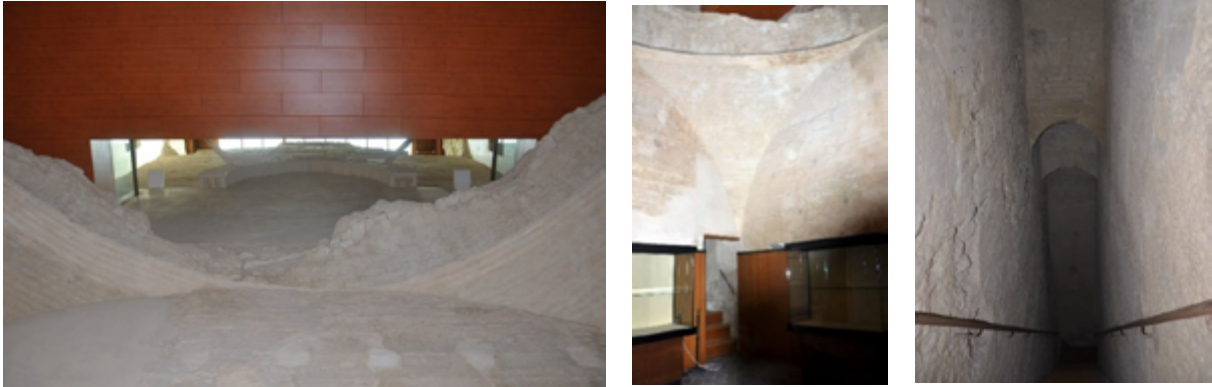
Hueco para iluminación en planta baja y escalera a planta primera 2020, María Gracia Gómez de Terreros Guardiola

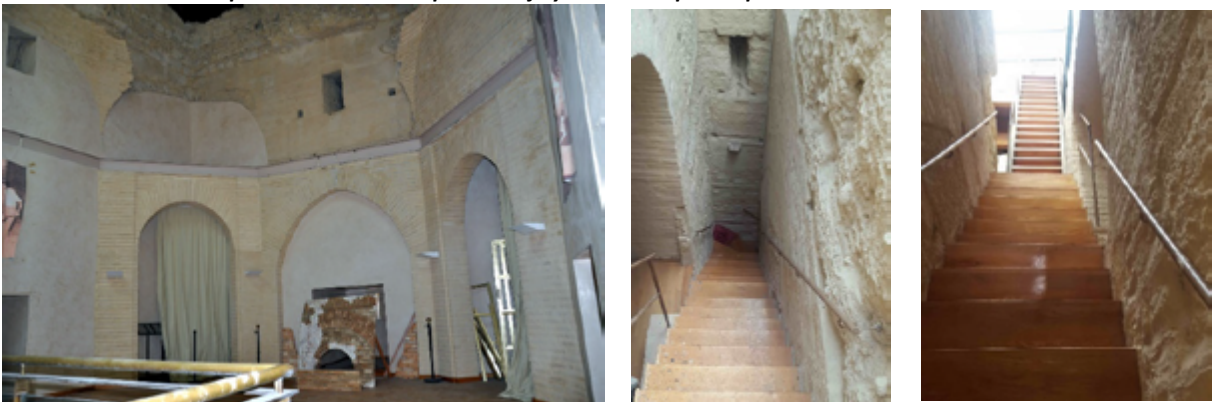
Planta alta y escaleras a cubierta 2020, María Gracia Gómez de Terreros Guardiola

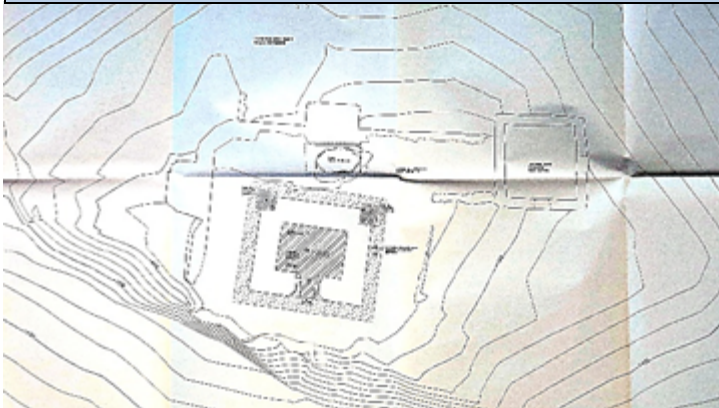
Plano parcial de planta general de ordenación

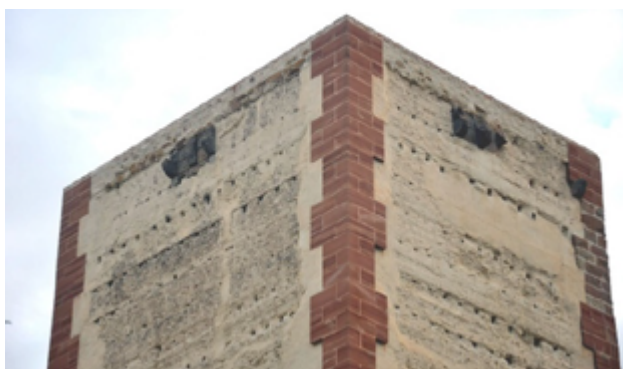
Fachadas norte-oeste

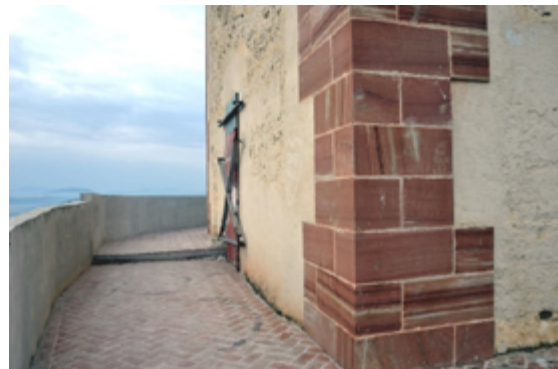
Coronación de torre esquina noroeste

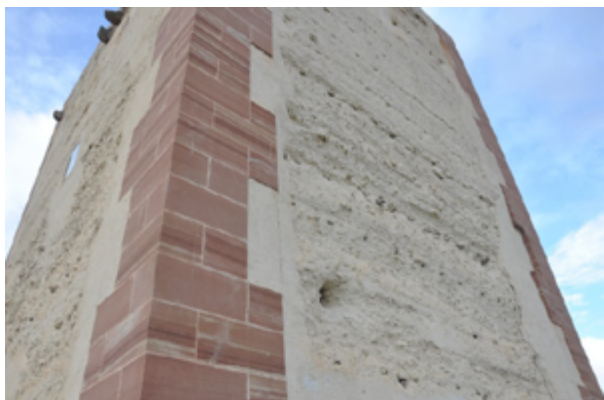
Zona baja esquina noreste y puerta de acceso cerrada

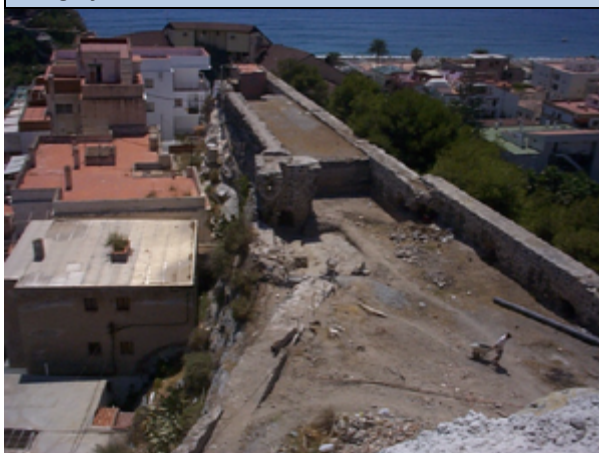
Coracha
1998, Antonio Orihuela Uzal

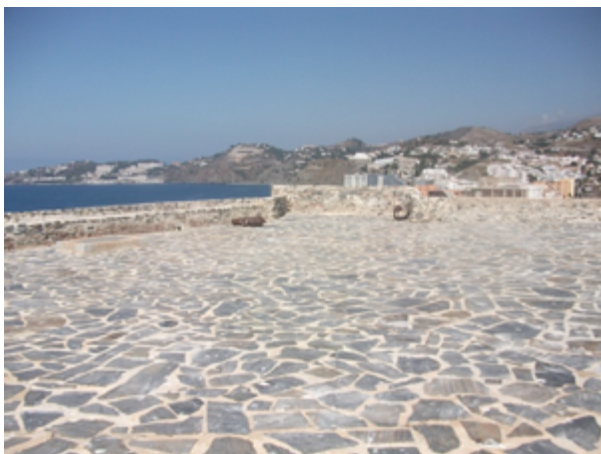
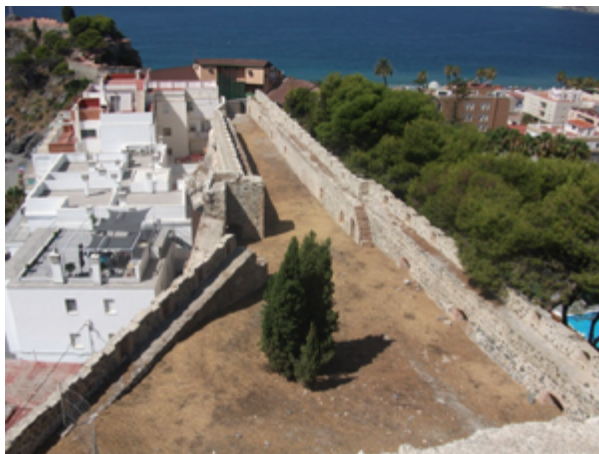
Baluarte de artillería y coracha 2020, Zara Ruiz Romero

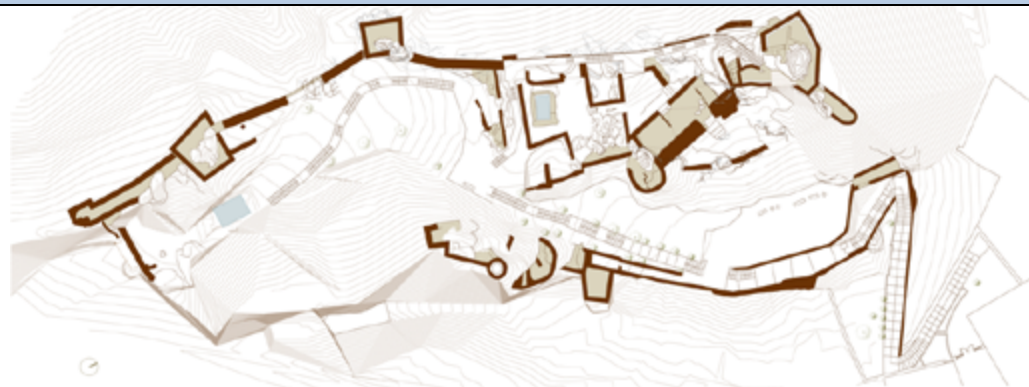
Planta proyecto de 2012, cedido por Antonio Martín Muñoz

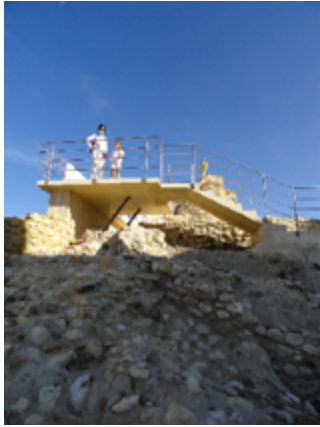
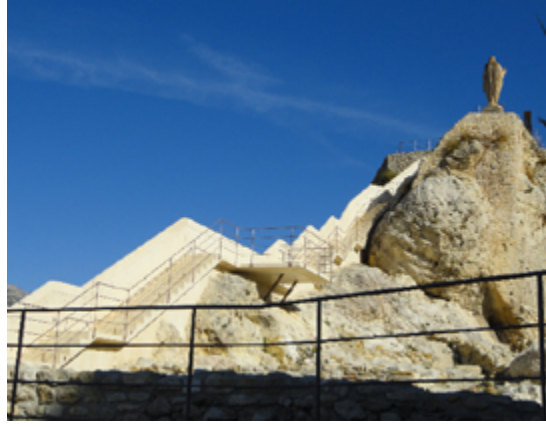
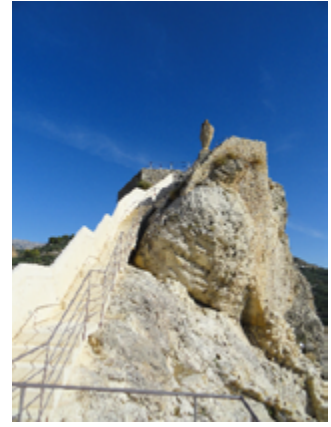
Pasarelas y escaleras de acceso al bastión 2020, Pedro Gómez de Terreros Guardiola

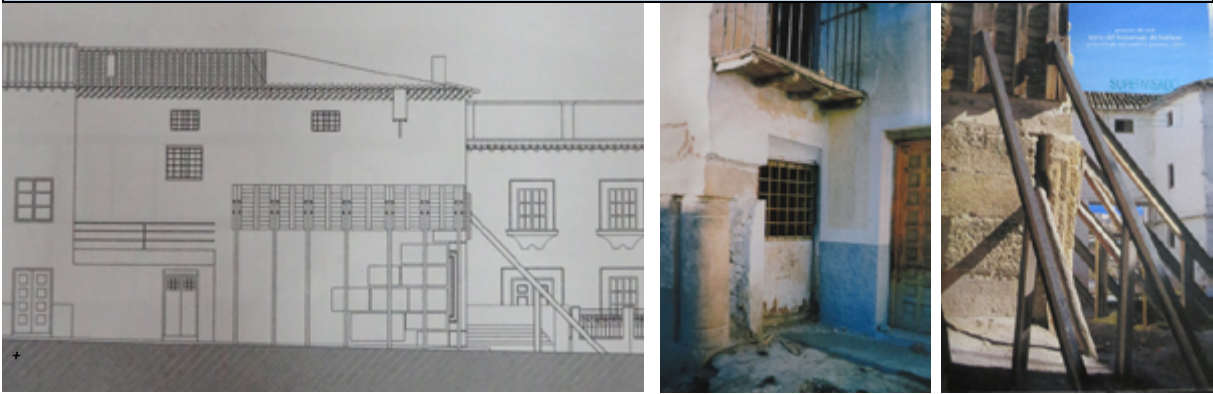
Alzado oeste, acceso y apuntalado 2002, Antonio Jiménez Tordesillas

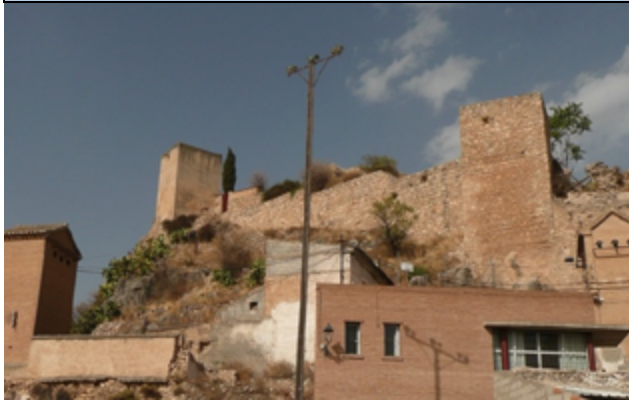
Exterior del castillo

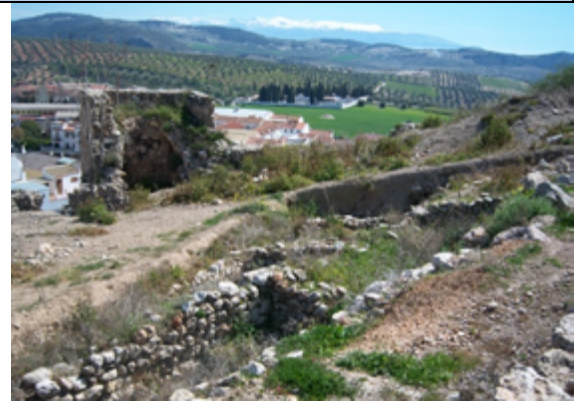
Torre y restos de estructuras 2008, José Manuel López Osorio

Estado previo	Ruina afectada por restauraciones parciales, en progresivo estado de deterioro.
Estado actual	Ruina consolidada en ciertos espacios, aún con actuaciones pendientes.

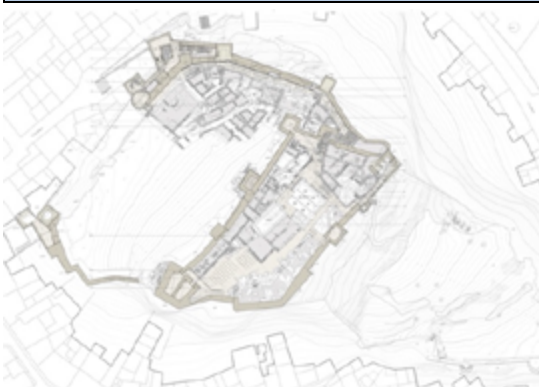
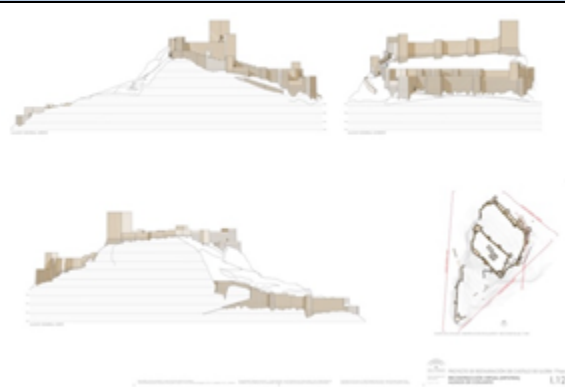
Planos

*Obras de adecuación a los hallazgos arqueológicos y reconstrucción virtual (hipótesis)
Proyecto modificado de 2016 y proyecto de 2010, cedidos por Pablo Ibáñez Sánchez*

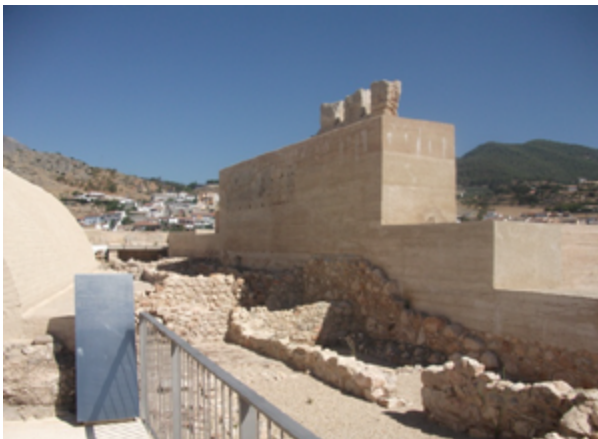
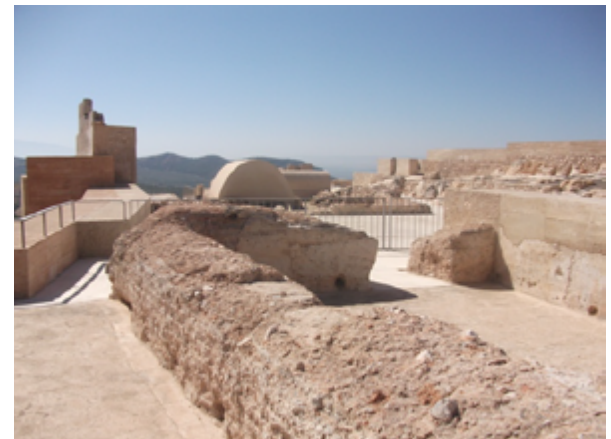
Lienzo de muralla y restos de la torre del homenaje en la alcazaba 2020, Zara Ruiz Romero

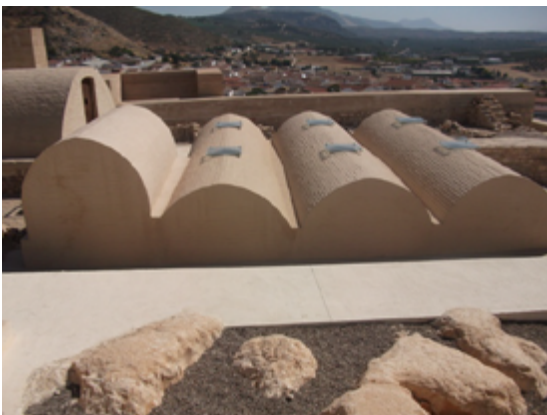
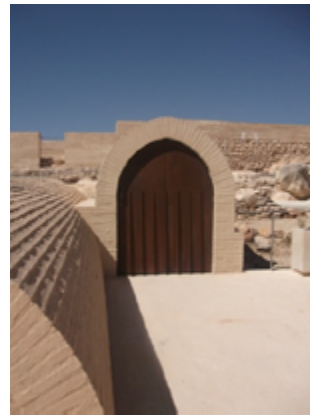
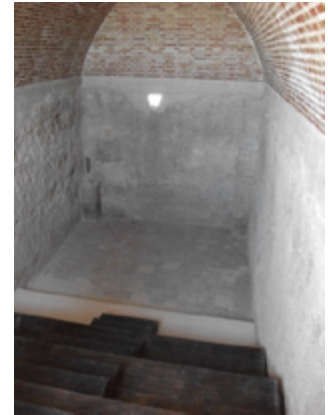
Aljibes en la alcazaba 2020, Zara Ruiz Romero

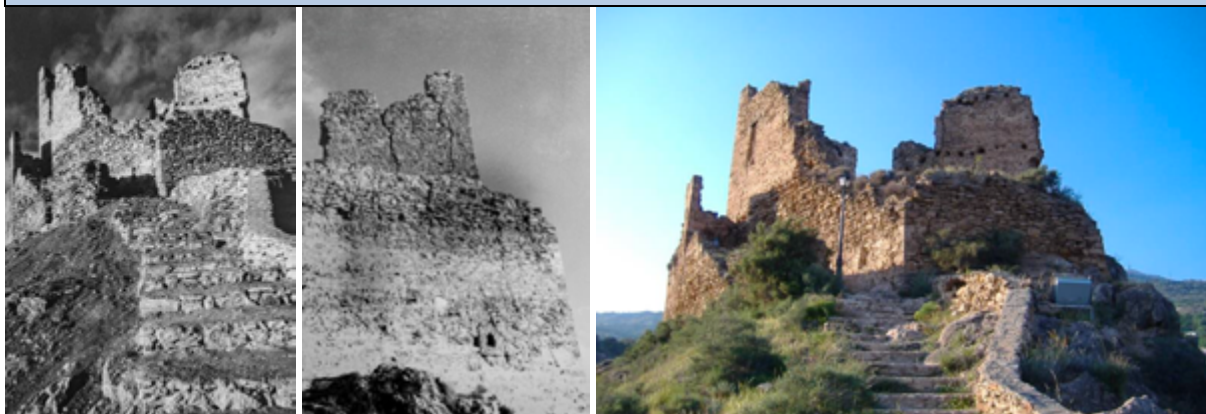
Estado previo del castillo y torre principal 1983, José Antonio Ramos

Estado previo del castillo 2004, Raúl Ruiz Álvarez

Estado previo	Ruina en progresivo estado de deterioro.
Estado actual	Ruina consolidada.

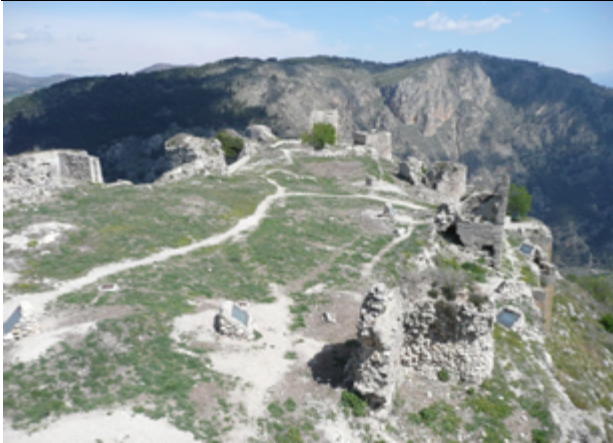
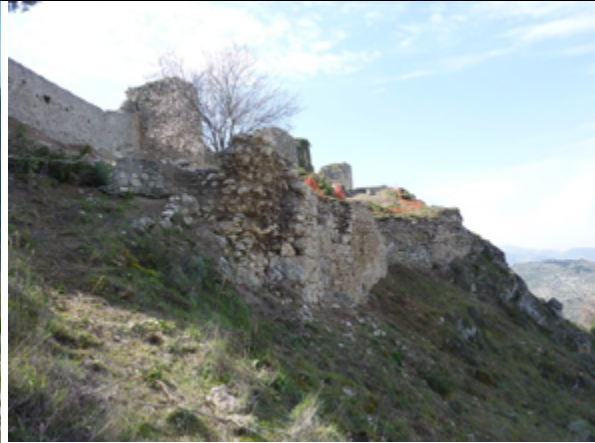
Patio de armas y antemuralla norte de la alcazaba 2008, José Manuel López Osorio

Estado previo	Ruina en progresivo estado de deterioro.
Estado actual	Ruina consolidada en ciertos espacios, pues no se ha actuado sobre todo el conjunto y tampoco se han finalizado todas las actuaciones previstas.

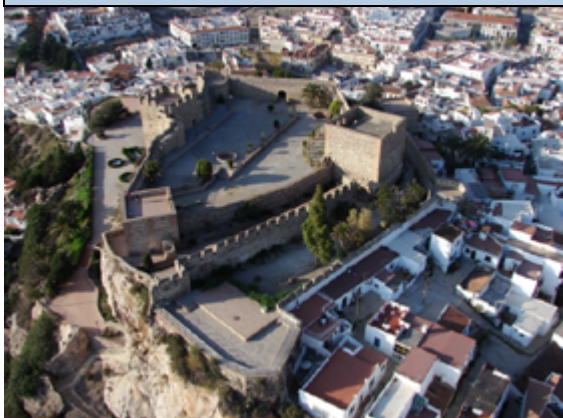
Vista aérea del estado previo 2007, Jorge Campoy

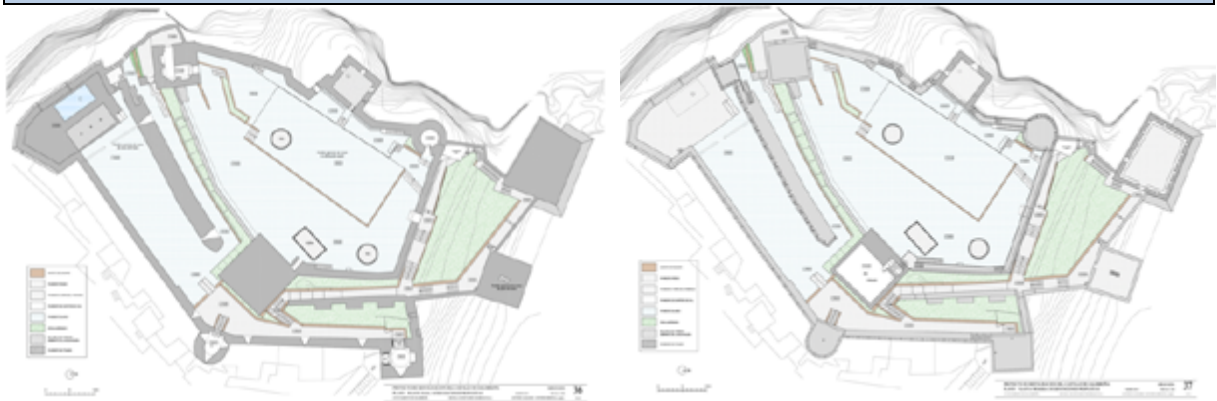
Intervenciones propuestas. Plantas baja y primera proyecto de 2012, Antonio Almagro Gorbea y Antonio Orihuela Uzal

<p>Resumen de actuaciones</p> <p>De manera general, se han llevado a cabo acciones de consolidación y saneamiento de estructuras, eliminación de grietas, reparación de rejuntado y reposición de pérdidas de masa en mampostería. Se ha eliminado la pintura a la cal o de color ocre presente en algunos espacios y se han fijado las policromías originales existentes. La vegetación y contaminación microbiológica ha sido eliminada y tratada, y se han podado tocones de palmera o el arbolado que resultaba inadecuado para una correcta lectura del edificio. Otra actuación realizada en gran parte de los espacios ha consistido en recuperar los</p>

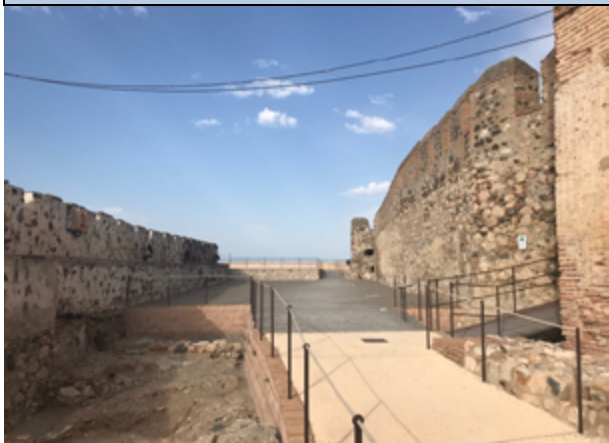
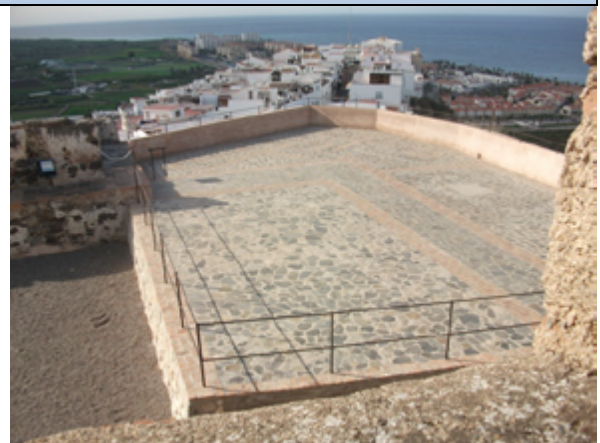
Espacio entre la primera y segunda barrera de artillería y baluarte del aljibe 2020, Zara Ruiz Romero

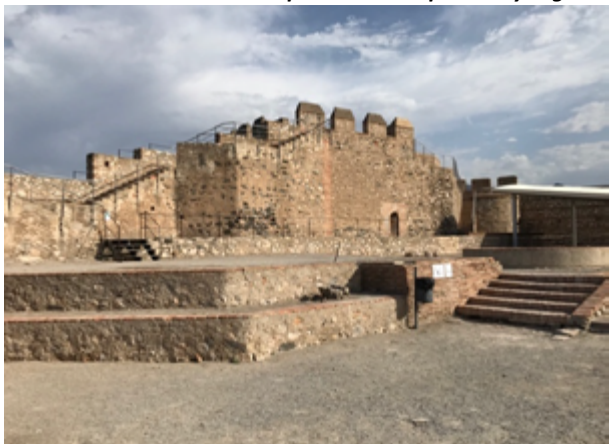
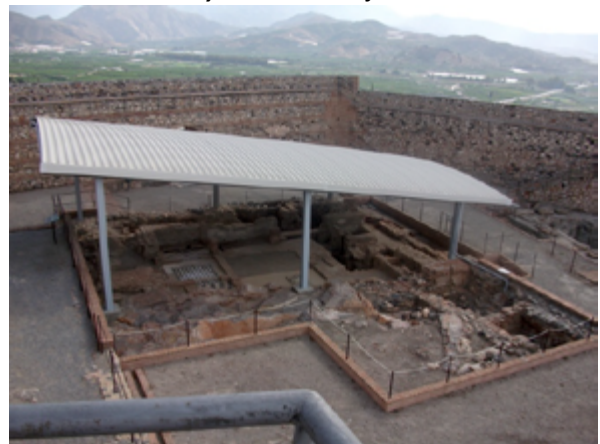
Recinto interior con torre del homenaje y baños árabes 2020, Zara Ruiz Romero

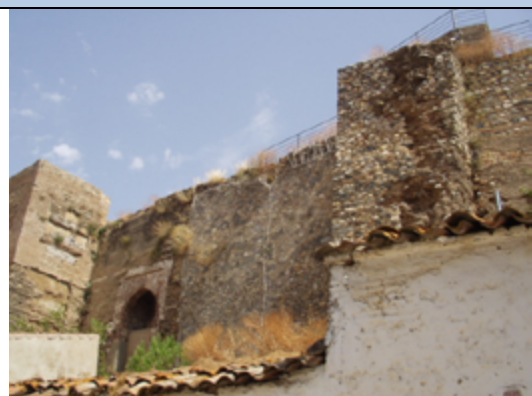
Puerta de la Reina proyecto de 2003, María Luisa Marín Martín y Pedro Rodríguez Pérez <https://www.juntadeandalucia.es/organismos/culturaypatrimoniohistorico/areas/bienes-culturales/actuaciones-conservacion/intervenciones/detalle/39805.html>

El lienzo 3, en el que está la puerta de la Reina, estaba casi entero cubierto de hormigón y mampuesto en pésimo estado. Se recupera en él el lenguaje coetáneo a la puerta y más antiguo del castillo: tapiales, sus encintados y almenado superior (siguiendo datos y dimensiones de lienzos 5, 6 y 10, más otras referencias). Se deja un pequeño trozo de aparejo toledano. Se recuperó además dicha puerta, realizándose las escaleras exterior e interior (esta metálica, que sube hasta el adarve).

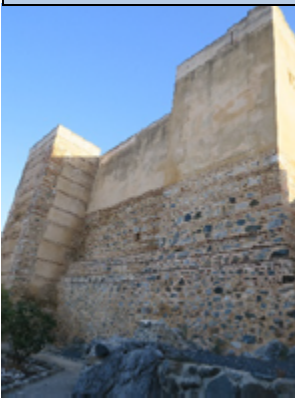
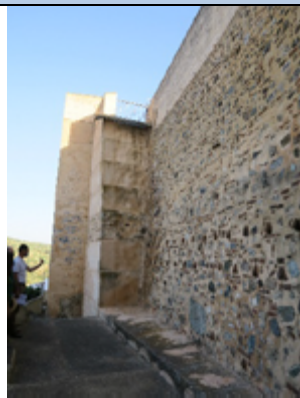
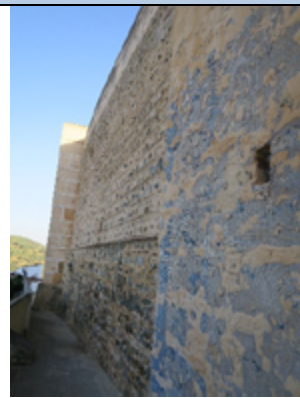
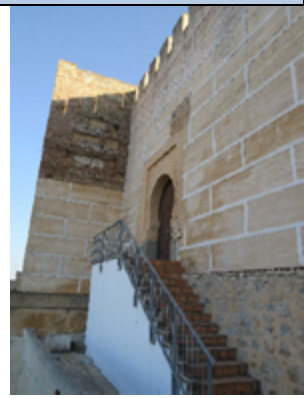
Torre 10, lienzo 10 y torre 1; lienzo 1 y torre 2; torre 2, lienzo 2 y torre 3; y lienzo 3 y torre 4 2020, M. Valle Gómez de Terreros G.

La torre 10 presentaba grietas verticales desde su coronación que se graparon. Era la única que conservaba parte del pavimento de ladrillo (15 x 30 a la palma), por lo que en la cubierta se utiliza ladrillo de tejar similar al existente.

La torre 3 presentaba en las dos caras laterales restos de su acabado antiguo y una fractura casi vertical en su frente. El mampuesto que la recubría estaba en lamentable estado y había que desmontarlo. Por todo ello se decide completarla finalmente con tapiales de argamasa de cal, con los ya aludidos encintados blancos solo en sus caras laterales.

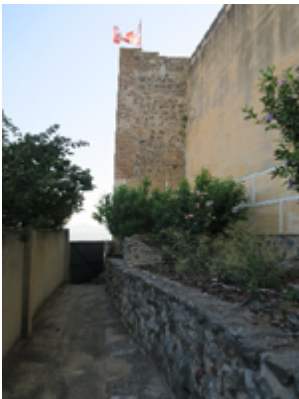
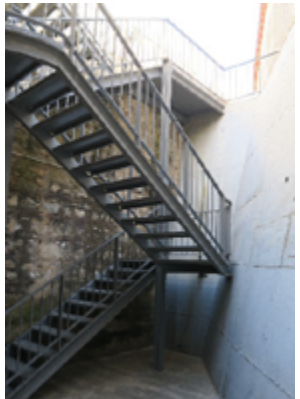
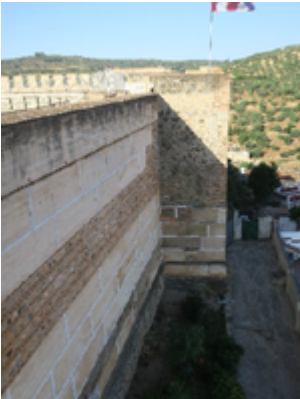
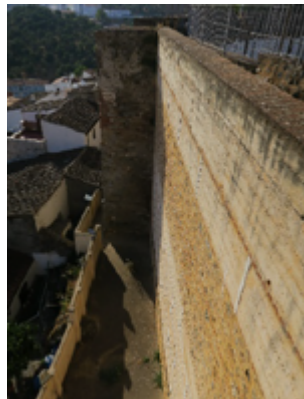
Lienzo 4 y torre 5; escalera tras puerta de la Reina; lienzo 5 y torre 5; y lienzo 6 y torre 7 2020, María del Valle Gómez de Terreros G.

La torre 5, ya arreglada, se completa con el parapeto. El lienzo 5 conservaba las partes antiguas más comunes en el castillo, que se regeneran y entonan: parte baja de tapial con encintados, sobre ella reparación de aparejo toledano y enfoscado superior, que se recupera con encintados similares a los inferiores.

La torre 6 se encontraba en la cara sita junto al lienzo 5 como este, y se actúa igual. Las restantes caras, en bastante buen estado, simplemente se entonan cromáticamente, menos una parte del frente, en el que se sustituye una laguna de hormigón por tapial. El lienzo correspondiente estaba muy deteriorado en su parte superior, aunque era el único que conservaba encintados de cal en la misma. Se restaura de forma similar al 5.

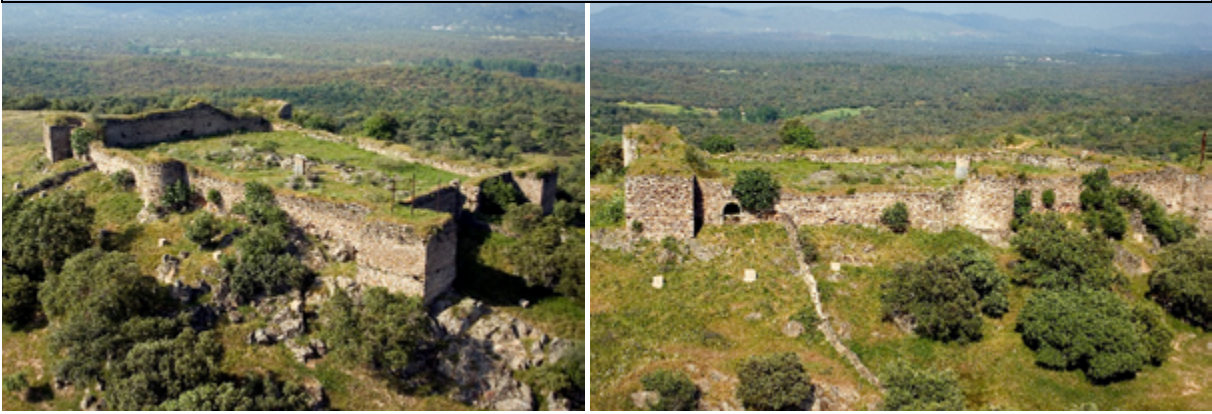
Estado previo 2006, Delegación Territorial en Huelva de la Consejería de Cultura y Patrimonio Histórico, Junta de Andalucía

<p>Estado previo a la intervención/restauración</p> <p>Estaba arruinado, faltando la parte alta del mismo en todo su perímetro, por lo que no se pudo documentar la existencia de merlones o remates. Los lienzos y torres presentaban muchos deterioros en la mampostería y grandes oquedades, faltas de material y elementos sueltos. “La puerta principal no existe textualmente, al estar destruido el lienzo de muralla completo, de arriba abajo: sólo hay vestigios” (anteproyecto de 2002). De la escalera del lado sureste se conservaban cinco peldaños de ancho entre 1,15 y 1,20 m y con su forma muy perdida. La del lado noroeste estaba casi totalmente desaparecida. Los restos, aunque escasos, de escaleras y/o rampas de subida desde el adarve a las diferentes torres, hacían suponer diferencias de cota entre sus suelos.</p> <p>El interior del recinto presentaba un importante nivel de relleno, principalmente de material de derrumbe, por lo que se estimaba que la cota original se encontraba unos 2 m por debajo del suelo visible en 2002. Dicho relleno era perjudicial para la estabilidad del recinto por la presión que ejercía sobre sus paramentos, que era una de las causas del desprendimiento de material en distintos puntos del exterior, e impedía el correcto drenaje de aguas pluviales.</p> <p>Las ruinas del castillo estaban muy afectadas por vegetación espontánea (en interior, exterior y coronación de lienzos) y por materia ajena acumulada (detritus, polvo y excrementos de aves).</p> <p>Se habían realizado previamente a la redacción del anteproyecto dos campañas de excavaciones arqueológicas de apoyo al proyecto de restauración por Eduardo Romero Bomba y Timoteo Rivera Jiménez (en 2001 y 2003-04).</p>

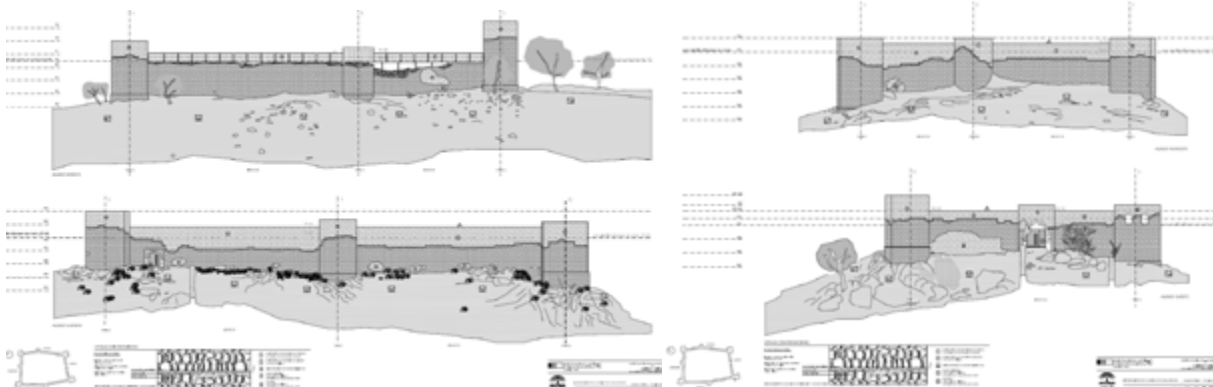
Proyecto de estado reformado, alzados exteriores NE y SO, y alzados exteriores NO y SE proyecto de 2007, Rafael Herrera Limones y estudio de arquitectura republica_dm, procedentes de Delegación Territorial en Huelva de la Consejería de Cultura, Junta de Andalucía

<p>Resumen de actuaciones</p> <p>Las actuaciones previstas fueron:</p> <ul style="list-style-type: none"> - Eliminar la vegetación y suciedad en paramentos y coronación mediante procedimientos no agresivos. - Consolidar y reponer materiales en los muros afectados por pérdidas y degradaciones (rejuntados de mortero de cal, grapas de acero galvanizado para coser grietas...). - Restituir en lienzos y torres las hiladas superiores de mampostería que se habían perdido, “hasta cotas conocidas o estimadas tras los estudios realizados” (anteproyecto 2002). Se plantea en 2007 la reconstrucción de los lienzos NO, SO y SE, por ser los que “ofrecen fachada” a la población, inciden en la memoria colectiva y se consideran hitos paisajísticos. Las fábricas nuevas, al igual que las reparaciones de grandes oquedades, se distinguen claramente por su factura y color de la piedra (natural del entorno inmediato, cogida con mortero de cal hidráulica y arena, y relleno de hormigón de cal hidráulica aligerado con arlita y con tirantes de acero galvanizado), aunque de lejos el volumen se percibe como unitario. - Reponer las dos escaleras (metálicas y ligeras, con tramex) en sus ubicaciones originales, para hacer accesible el paseo de ronda, al que se le da continuidad para que se pueda recorrer completo. Por ello en el frente NE, el que está “de espaldas” a la población, en el que las ruinas se consolidan y no se recrecen, quedando como testimonio auténtico del estado previo del castillo, se ejecutan una pasarela y el recrecimiento de la torre intermedia (con protagonismo del acero corten en sus perfiles) elevados con pilares de acero sobre dichos restos. También se colocan escaleras y escalones para salvar los desniveles del adarve y dar acceso a las torres (mayoritariamente metálicos y ligeros, a veces de acero corten y algunos de piedra); se resuelven pavimentos y desagües; así como se “reconfigura” el parapeto exterior (también de las torres), cuyo interior se termina con hormigón bastardo de cal (solución contemporánea por falta de datos). Igualmente se dispone un sistema de protección o barandilla ligera por el interior, hecha de acero galvanizado, como la de las escaleras. Los pavimentos del adarve se proyectan de hormigón de cal. - Restituir volumétricamente las plataformas interiores de control de las torres con entramados metálicos distinguibles (tramex) y que no carguen excesivamente la construcción. Igualmente excavar la cámara colmatada de la torre sureste, en

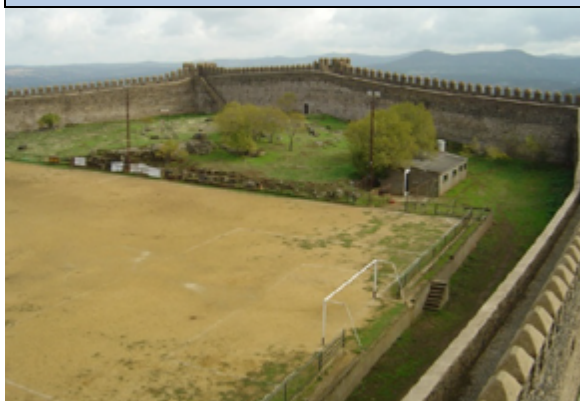
Estado previo 2008, Rafael Herrero Limones, cedida por el arquitecto

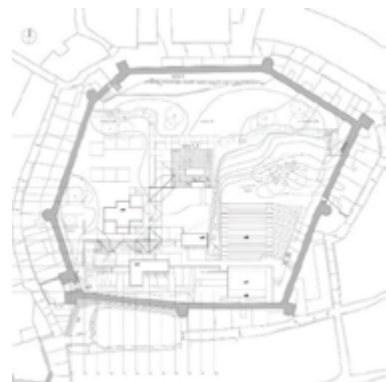
Planta 2002, Rafael Herrera Limones
planos cedidos por el arquitecto

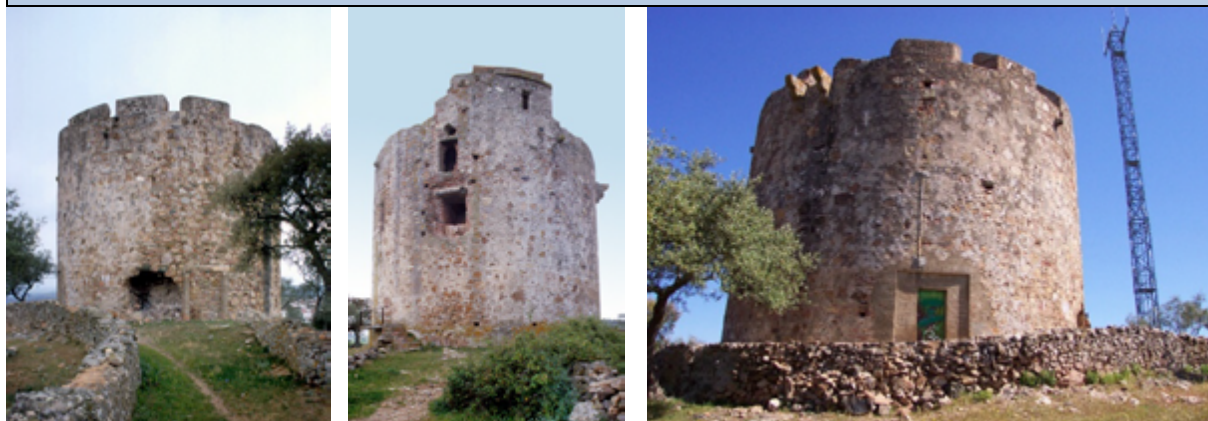
Vista general del exterior Javier Romero García
Fondo gráfico del IAPH, © Instituto Andaluz del Patrimonio Histórico
(CC BY-NC-SA 3.0, <https://hdl.handle.net/11532/120708> y 120709)

Estado previo proyecto de 2006, Natalia Grande Álvarez
Delegación Territorial en Huelva de la Consejería de Cultura y Patrimonio Histórico, Junta de Andalucía

Estado previo a la intervención/restauración	
<p>En el proyecto se reconoce que la torre conservaba la solidez estructural a pesar de su deterioro exterior e interior, dado que contenía un depósito de agua instalado en 1973-74 y que en 2006 aún abastecía a la población. Sin patologías graves, sus paramentos presentaban pérdidas de mortero de agarre y de algunas piedras, deterioros generalizados en el frente noreste de la construcción. En el frente este había restos de lo que podía haber sido una casetilla adosada al fuerte, que ya había desaparecido. También había un cuartillo hecho en el nivel inferior de la zona sur, que contaba con puerta metálica, “para el fontanero que lleva el mantenimiento del depósito existente dentro de la torre”. Este acceso se había hecho rehundiendo el paramento de la torre y enfoscando el dintel y las jambas, generando una superficie plana que contrastaba con el resto de la curvatura del edificio.</p> <p>Se conservaban la puerta elevada, aunque tapada, por la que se accedía a la escalera con peldaños irregulares que llevaba a la terraza superior, algunas almenas y un matacán. Los huecos de ventanas existentes, realizados en ladrillo macizo, estaban algo derrumbados. Aún había restos del mortero de cal que cubrían el exterior de la construcción.</p> <p>No tenía ningún tipo de instalaciones (electricidad, fontanería o saneamiento), a excepción de las del mencionado depósito. Se contempla en el proyecto que no había especies que anidasen en el edificio.</p> <p>“En 2001 se había ejecutado el acondicionamiento de los accesos al fuerte y a la peña situada junto a él”. Junto al edificio existía (y existe) una antena de telefonía móvil que distorsionaba el entorno del monumento.</p>

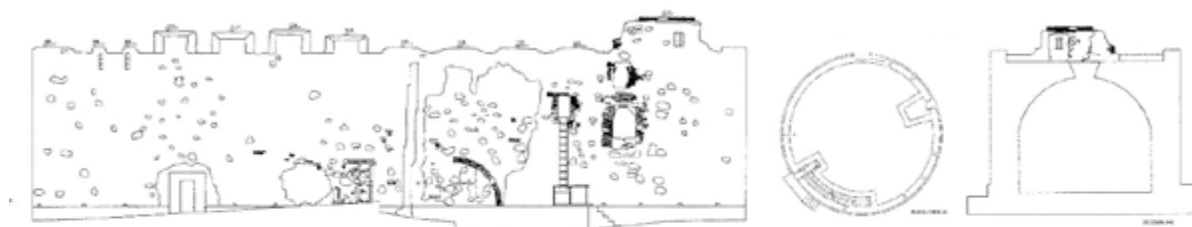
Estado actual, alzado desplegado, planta y sección proyecto de 2006, Natalia Grande Álvarez
Delegación Territorial en Huelva de la Consejería de Cultura y Patrimonio Histórico, Junta de Andalucía

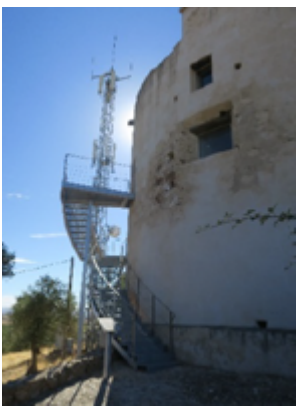
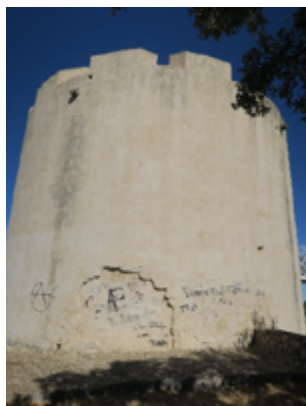
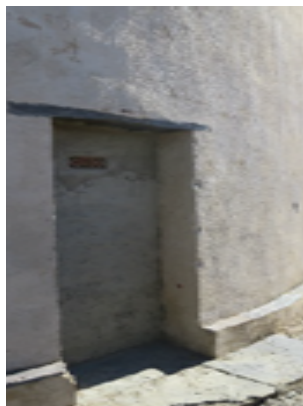
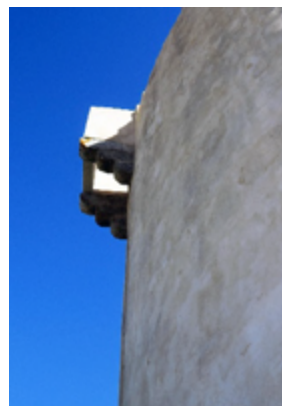
Detalles de nueva escalera, frente del hueco cegado, puerta del antiguo depósito y matacán 2020, M. V. Gómez de Terreros

Objetivos y criterios de la intervención	
<p>El objetivo principal fue poner en valor el inmueble. Para ello era preciso rehabilitarlo, “erradicando las lesiones producidas por el paso del tiempo y la mala conservación y utilización del mismo” y dotándolo “de las instalaciones suficientes para que pueda desempeñar las actividades propias de un edificio mirador para uso público”. Así se podría frenar la degradación del edificio y se propiciaría su mantenimiento.</p>	
Resumen de actuaciones	
<p>Quedó prevista la limpieza de todo el edificio (con chorro de arena o aire a presión en zonas más afectadas o profundas, y con cepillo de raíces el resto). También se proyectó la demolición de la escalera adosada por el exterior, las hiladas de ladrillo existentes en el castillete superior (ampliación de su altura original) y los restos de elementos añadidos. Igualmente había que minimizar los efectos de las instalaciones del aludido depósito (sustituir la puerta de acero, llevar tubería exterior al interior o recuperar la forma cilíndrica allí donde se había perdido).</p> <p>Por lo demás, se ha eliminado el mortero de cal disgregado, se han resanando las juntas y retirado las piezas sueltas de mampostería o ladrillo para volver a colocarlas después. También se han repuesto las piezas faltantes y rellenado huecos provenientes de deterioros o bombardeos. Precisamente existía un gran socavón hecho durante la guerra de la Independencia por los franceses, con gran valor histórico para los vecinos, que se ha rellenado con piedra del lugar, dejando solo un rehundido de 10 cm marcando su perímetro. La idea era que se conservara su sentido histórico evitando, a su vez, que se convirtiera en un depósito de basura. Para todas las obras citadas se ha usado un nuevo mortero de cal de características similares al existente. En el exterior, aunque se pensaba echar una lechada o jabelga de cal limpiando con posterioridad las piedras para que quedaran vistas, tal y como estaban antes de las obras, finalmente quedaron cubiertas y la torre con color blanquecino.</p> <p>Se ha realizado una nueva escalera que lleva a la entrada ubicada en un nivel intermedio, ejecutada con perfiles metálicos y de traza ligera, con la intención de que no destaque sobre la torre. Se ha regularizado igualmente el peldañado de la escalera interior (rehecho con fábrica de ladrillo y peldaños de pizarra, como la solería de la entrada) de acceso a la cubierta, limpiándose esta última y aplicándole mortero de cal sobre lo existente. No había que reforzar la cubierta (“el depósito interior es de hormigón armado hecho <i>in situ</i>, con lo que la bóveda aparentemente está intacta”). Las almenas existentes se recrecen y/o regularizan con mortero pigmentado hasta la cota más alta de cada una de ellas, disponiéndose una barandilla perimetral de seguridad para los visitantes entre los merlones. El matacán, especialmente cuidado, se reconstituye también con mortero pigmentado.</p> <p>Las paredes interiores se revisten con mortero de cal. Se consolidan los huecos de ventanas también con mortero de cal pigmentado y se cierran con vidrios de seguridad, sin que el marco se vea por el exterior. Las carpinterías exteriores se proyectaron en madera de iroco. Quedó prevista también la instalación eléctrica y de alumbrado del monumento, así como la mejora del acerado perimetral.</p>

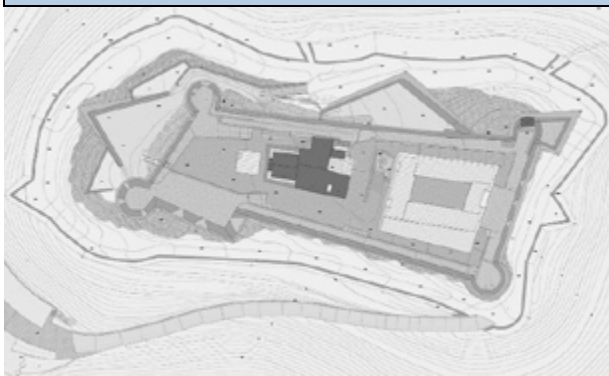
Planta y alzados este y oeste proyecto de 2008, Guillermo Duclos
(ambas imágenes de https://www.flickr.com/photos/gduclosarquitecto_2008-hoy/albums/7215762975885502#)

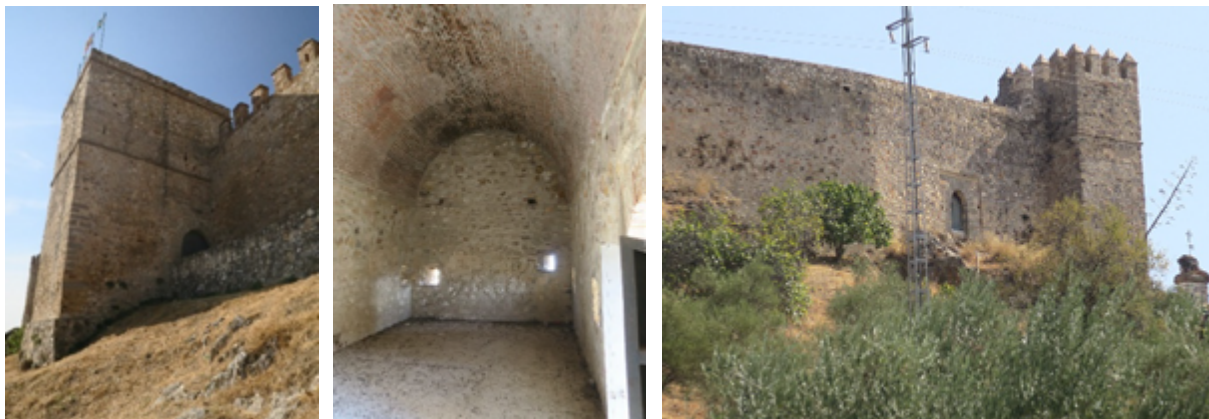
Torre mayor y de acceso; cámara alta de la torre mayor; y poterna junto a la torre suroeste 2020, M. V. Gómez de Terreros G.

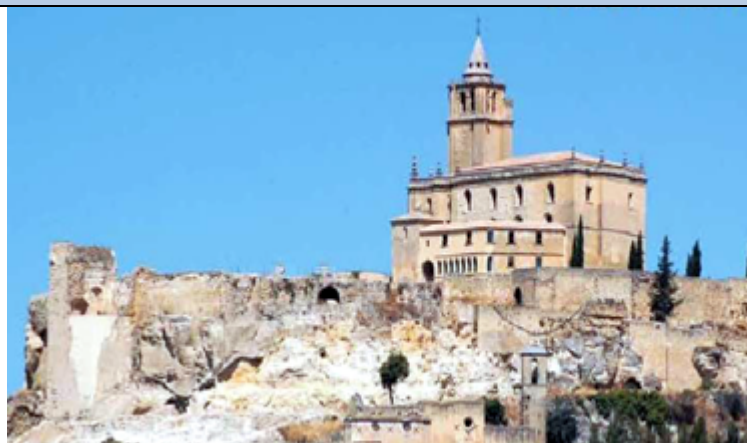
Muralla zona del Gaván 2009, Carlos y Clemente Porras Funes

Estado previo	Muralla parcialmente restaurada, pero zona a intervenir muy degradada con importante derrumbe.
Estado actual	Zona restaurada y reconstruida en buen estado; otras con sectores restaurándose o pendientes de restauración.

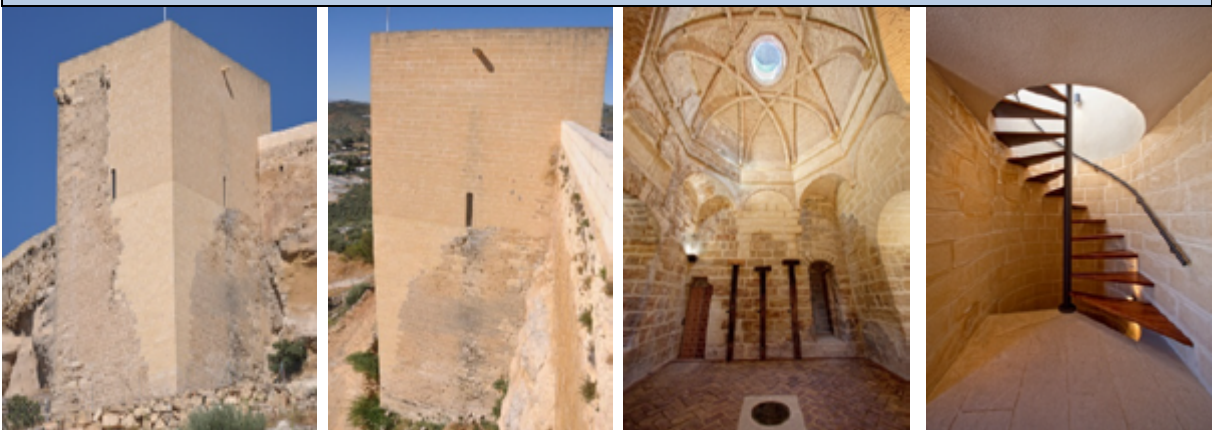
Exterior torre de la Cárcel 2020, M.ª Gracia Gómez de Terreros G. **Interiores torre de la Cárcel** ca. 2015, Carlos y Clemente Porras Funes

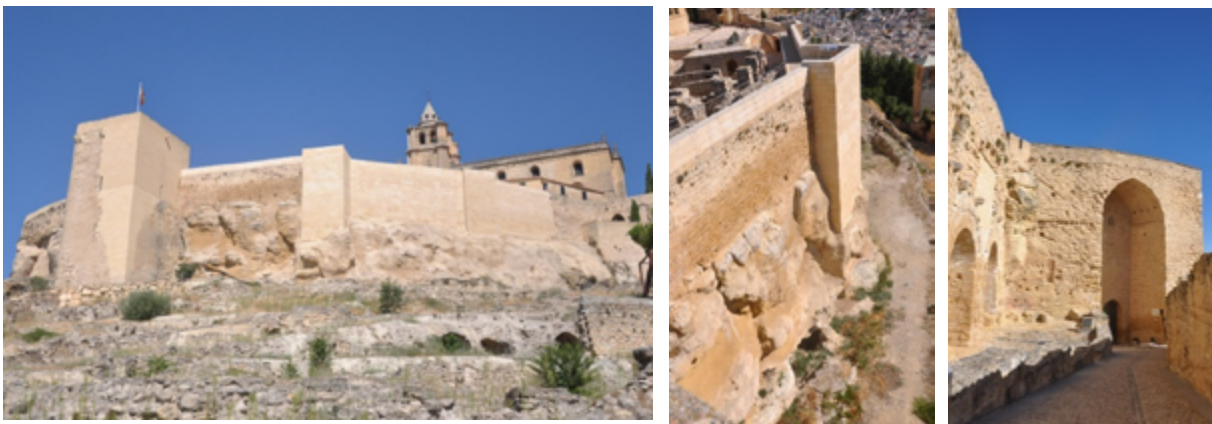
Exterior de la muralla zona del Gaván, detalle de su apoyo y zona E y puerta de la Imagen 2020, M.ª Gracia Gómez de Terreros G.

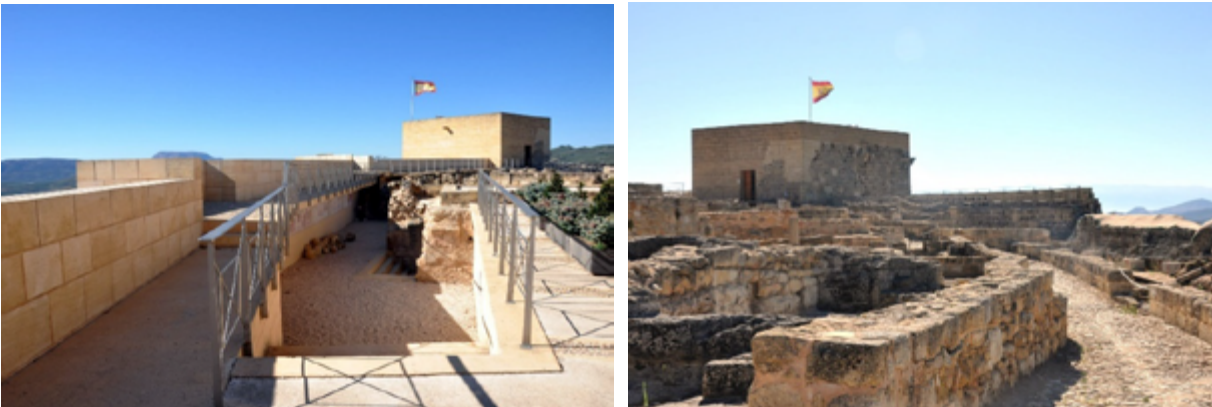
Trasdós muralla zona del Gaván, con adarve en voladizo y plaza alta y muralla zona sur 2020, M.ª Gracia Gómez de Terreros G.
