Castillos y Arquitectura Fortificada en Andalucía

NORMAS, RECOMENDACIONES Y
CRITERIOS PARA SU RESTAURACIÓN

María del Valle
Gómez de Terreros Guardiola
Luis Pérez-Prat Durbán
(Eds.)

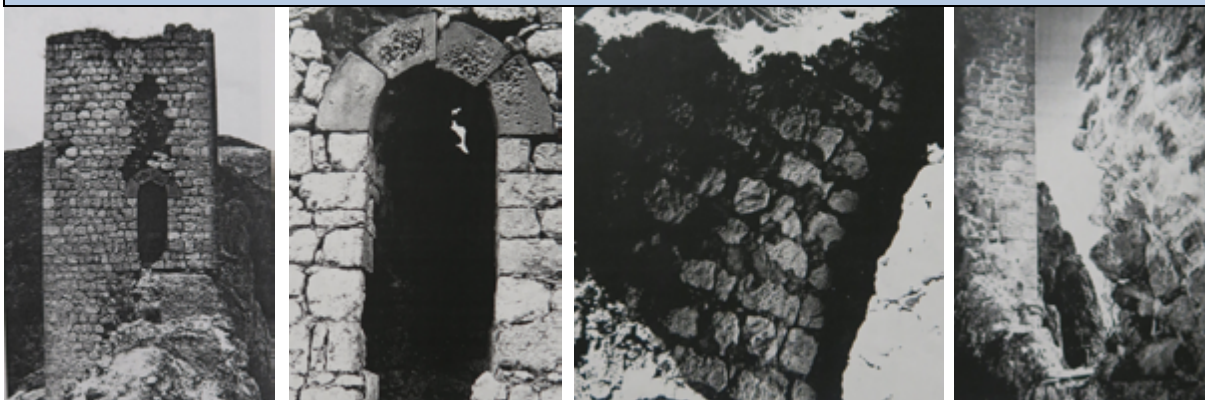
Cara sureste, acceso, cubierta de la torre del homenaje y muralla de plaza de armas 2000, Nicasio J. Tíscar

Estado previo a la intervención/restauración	
<p>Existían graves problemas de accesibilidad. En la fortaleza, la muralla de la plaza de armas presentaba un rejuntado recortado linealmente “posiblemente de intervenciones en la primera edad de la fortaleza”, un lienzo de tapial a la subida de la torre y dos paredes y parte del suelo de un pequeño aljibe rectangular bajo el lado sureste de la torre; estas murallas con lesiones: pérdida de mampuestos en coronación, falta de rejuntado, pérdidas localizadas de mampostería, grandes huecos en algunos puntos y desprendimiento total en las esquinas a la entrada a la plaza de armas y bajo el lienzo de tapial musulmán. En la torre del homenaje existían lesiones más graves: hundimiento parcial de la bóveda de techumbre, pérdida considerable de mampuestos en cara sur, grieta longitudinal en caras norte y sur debidas (según proyecto) a movimientos del basamento de tapial bajo la parte de la torre que no apoya directamente sobre la roca. Sobre la bóveda desplomada, el proyecto señala que “algún lugareño ha intentado mantener su estabilidad mediante un rejuntado de pasta de cemento”.</p>

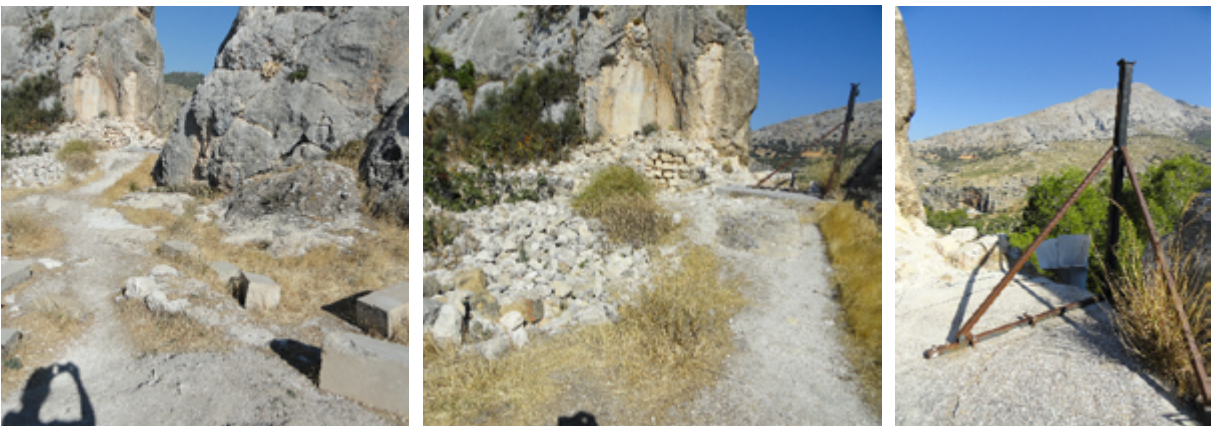
Lindero norte y material de obra 2020, Pedro Gómez de Terreros Guardiola

Materiales usados	Mampostería del mismo tipo que la existente con morteros bastardos. Escaleras y protecciones metálicas.
Restitución volúmenes	No.
Edificios añadidos	No.
Estado conservación	Acceso y vallado muy deteriorado. Crecimiento de vegetación y falta de limpieza. Hay instalaciones provisionales de obras (cables, polipasto, etc.).
Otros	La valla de acceso parece forzada (desconozco si la entrada está permitida) y la escalera de acceso está deteriorada. La obra está inacabada (es una 1.ª fase), no se han ejecutado todas las actuaciones y hay material de obra. No se ha podido acceder al interior de la torre del homenaje. Existe un proyecto para terminar las obras pero no está aprobado.
GRADO DE RUINA Y CONSERVACION	
Estado previo	El castillo estaba con graves desperfectos y comenzando a tener problemas de estabilidad.
Estado actual	Las obras están inacabadas y comenzando a deteriorarse por falta de mantenimiento y limpieza.

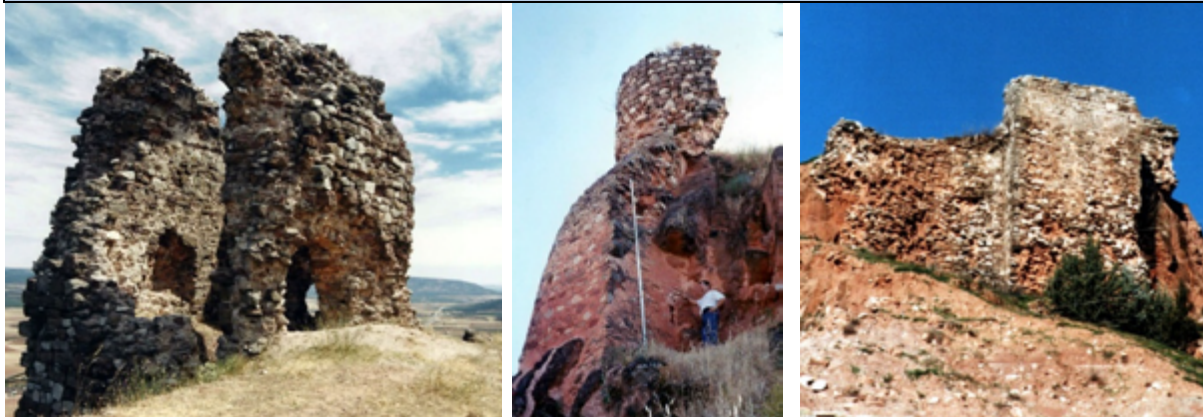
Exteriores de las torres 1, 2 y 3 ca. 2001, Jacinto Mercado Pérez

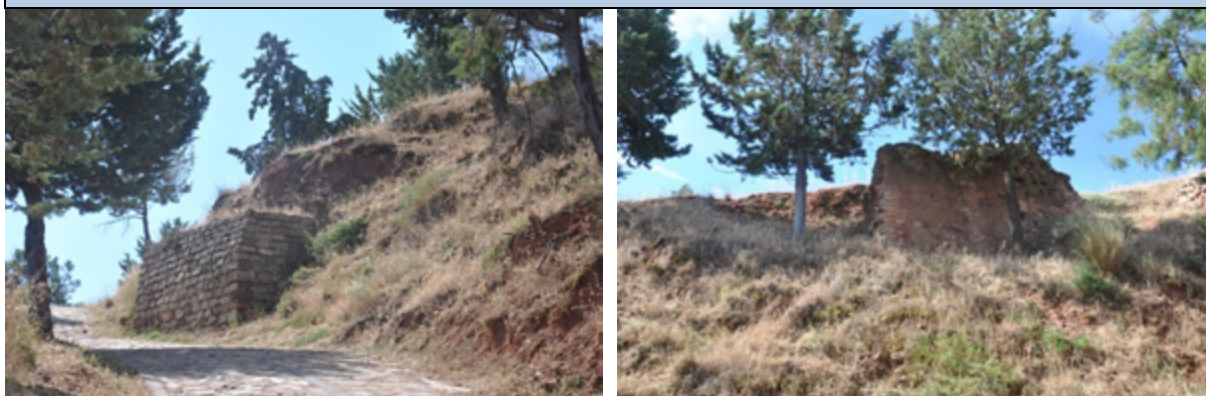
Camino de acceso y restos de estructuras de muros restaurados 2021, María Gracia Gómez de Terreros Guardiola

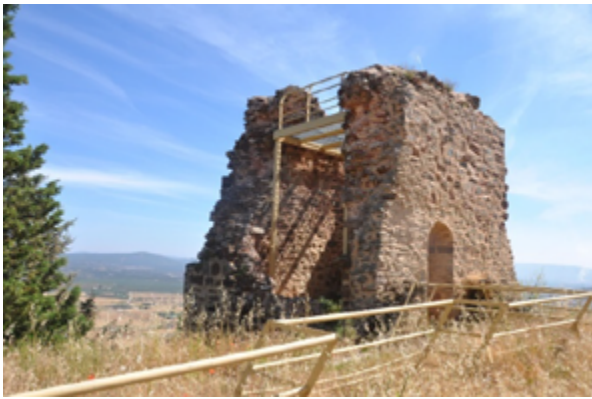
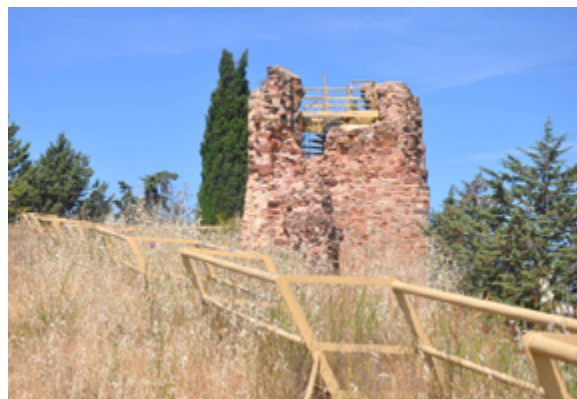
Vistas de la torre 1 (central N) restaurada 2021, María Gracia Gómez de Terreros Guardiola

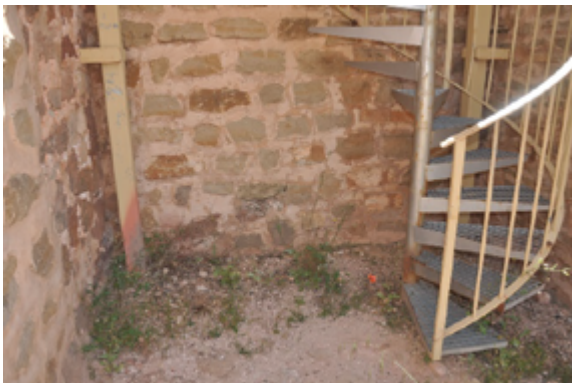
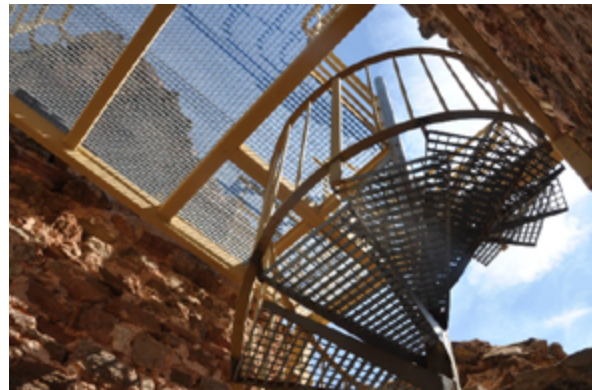
Vistas del interior de la torre 1 (central N) restaurada 2021, María Gracia Gómez de Terreros Guardiola

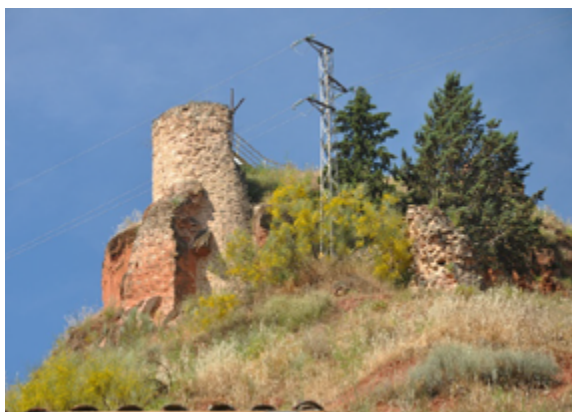
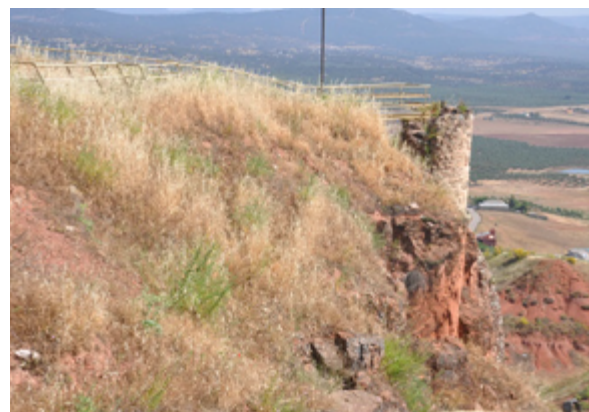
Vistas de la torre 2 (esquina NE) restaurada 2021, María Gracia Gómez de Terreros Guardiola

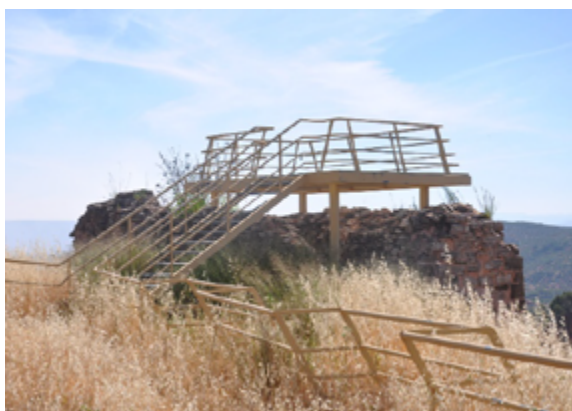
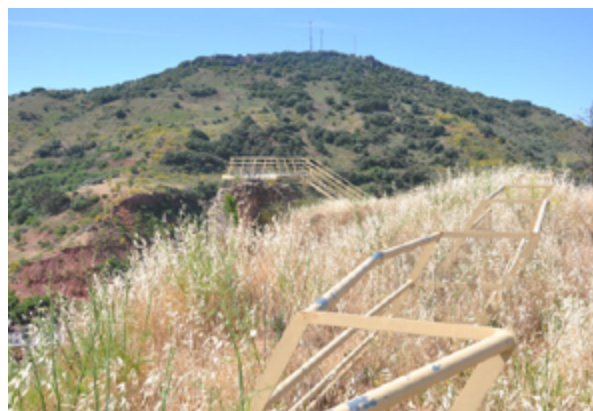
Vistas de la torre 3 (este) restaurada 2021, María Gracia Gómez de Terreros Guardiola

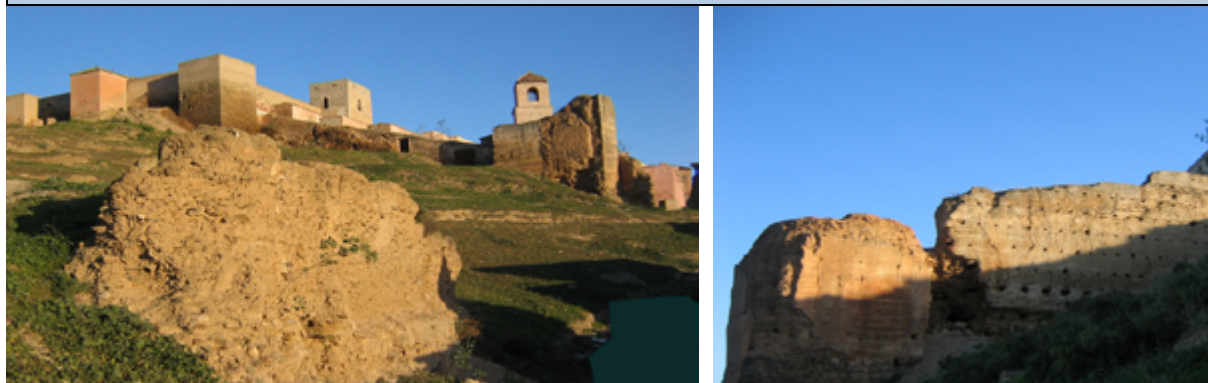
Alzado y lienzo de muralla oeste y lienzo de muralla noroeste 2008, Joaquín López Baldán

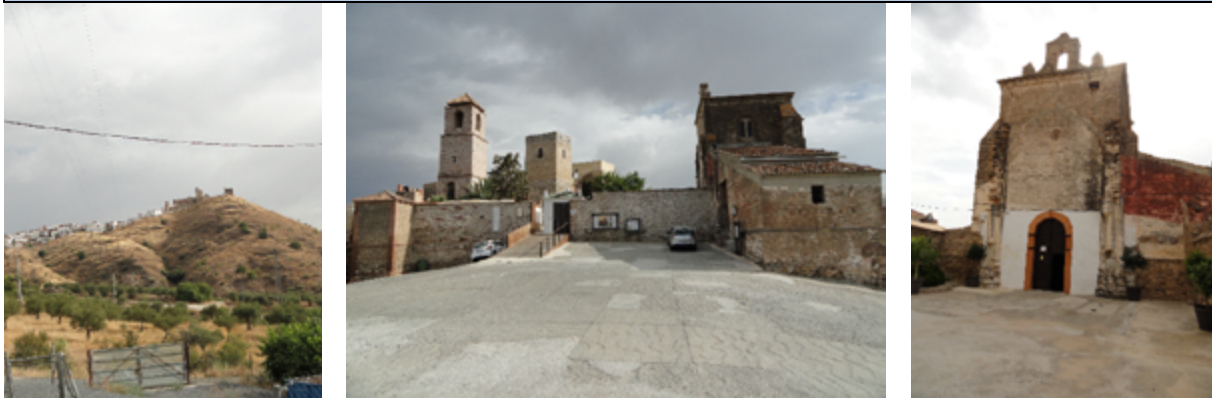
Vista del castillo, acceso e iglesia del castillo 2020, Pedro Gómez de Terreros Guardiola

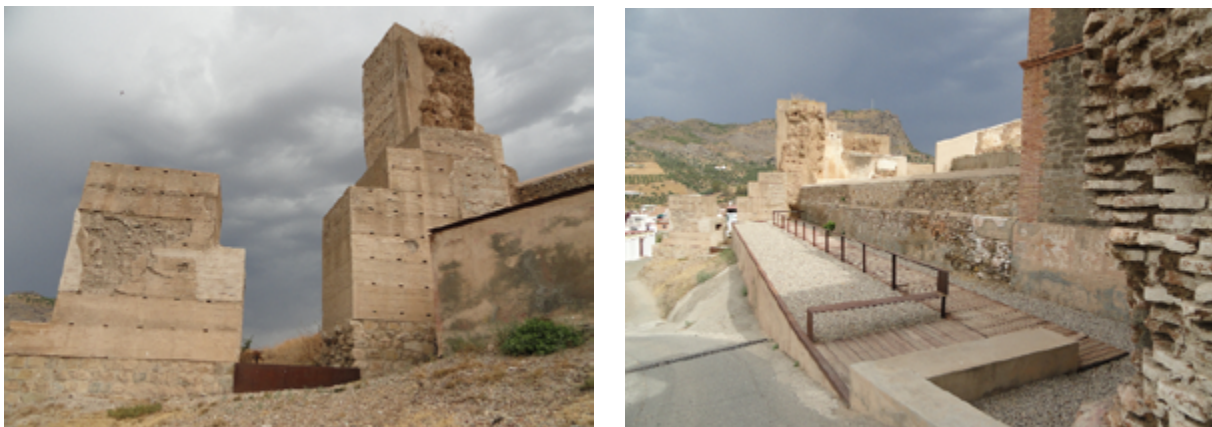
Conexión entre recintos amurallados en extremo suroeste y frente sur 2020, Pedro Gómez de Terreros Guardiola

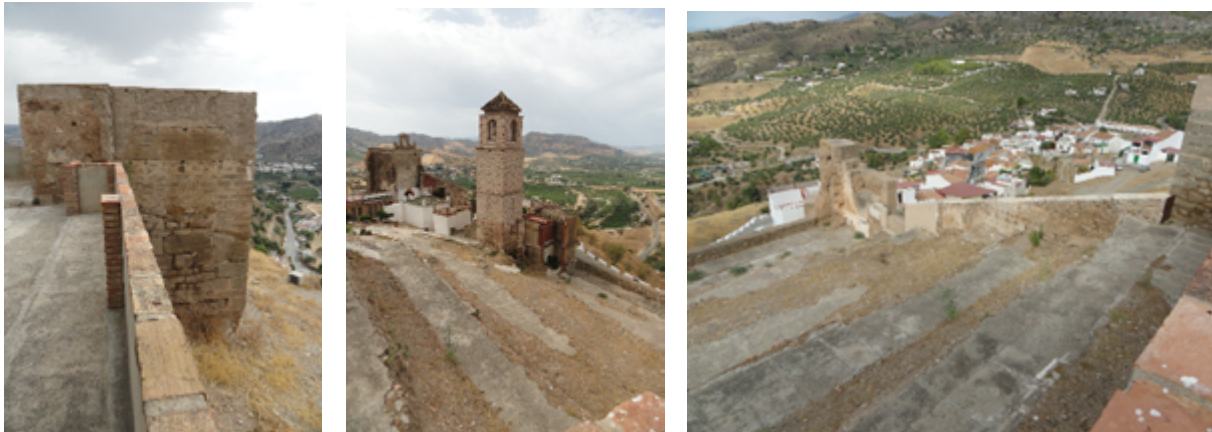
Torre este, torre de la Vela y muralla noreste del segundo recinto 2020, Pedro Gómez de Terreros Guardiola

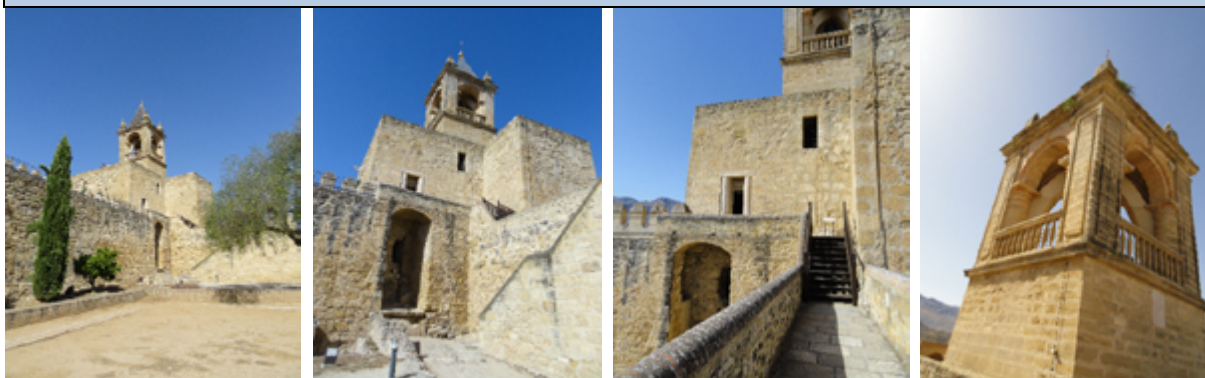
Torre del homenaje, acceso inferior, vista desde la muralla norte y campanario 2020, Pedro Gómez de Terreros Guardiola

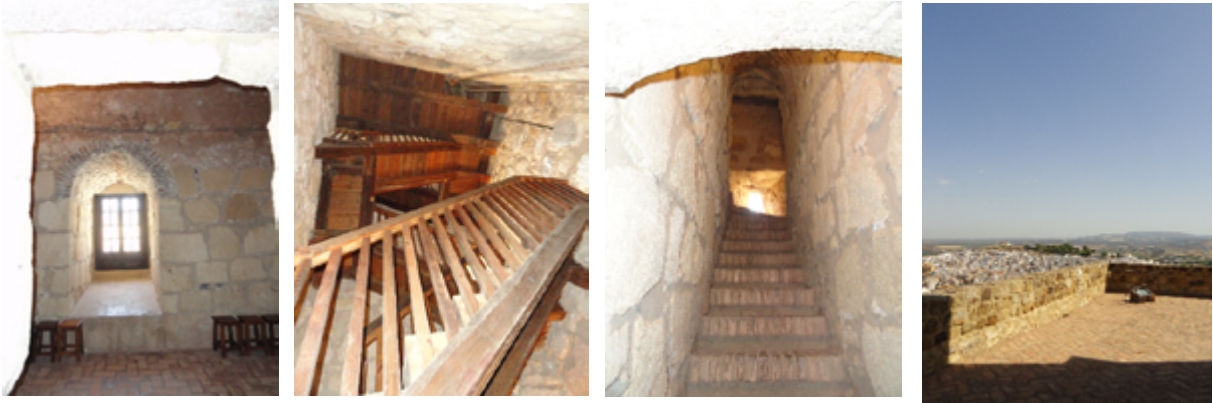
Sala interior en planta baja, primer y segundo tramo de escalera y terraza 2020, Pedro Gómez de Terreros Guardiola

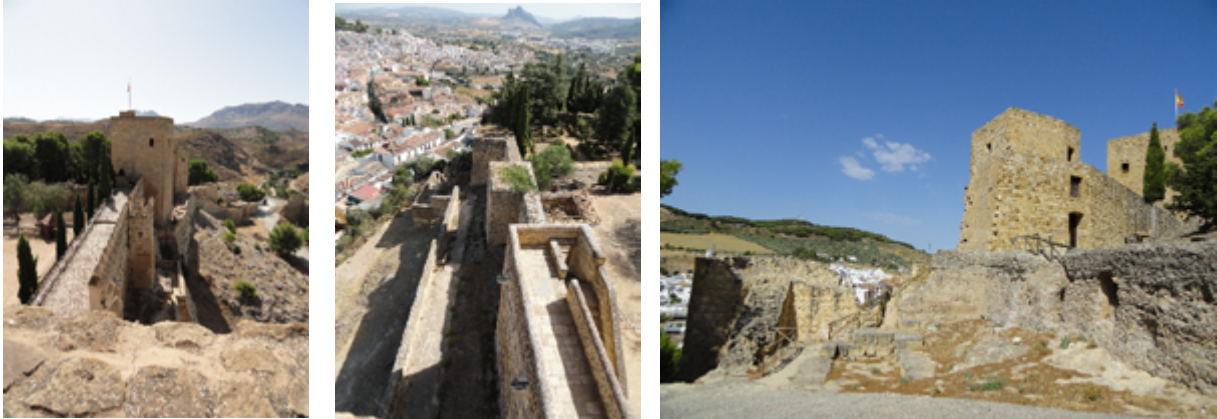
Barbacana suroeste, barbacana noroeste y acceso a las barbacanas 2020, Pedro Gómez de Terreros Guardiola

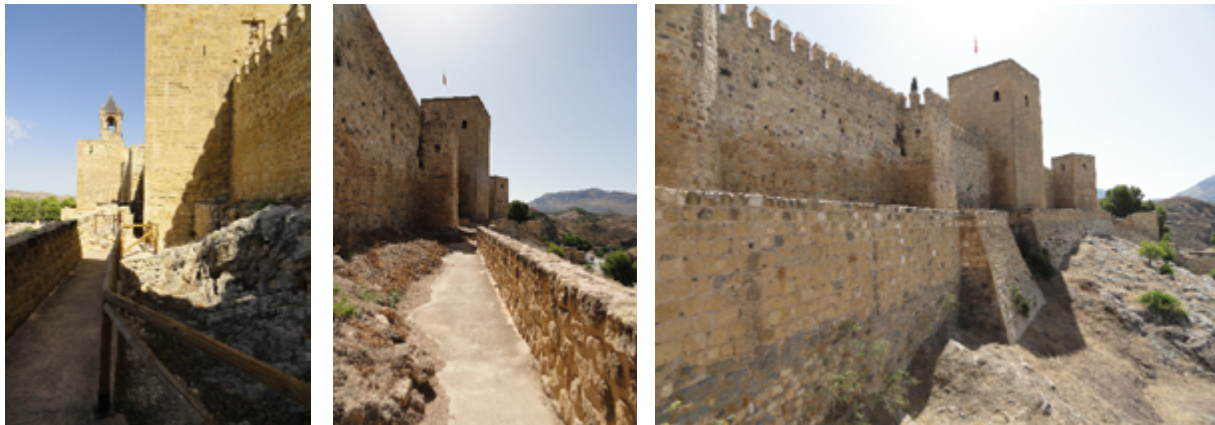
Barbacana suroeste 2020, Pedro Gómez de Terreros Guardiola

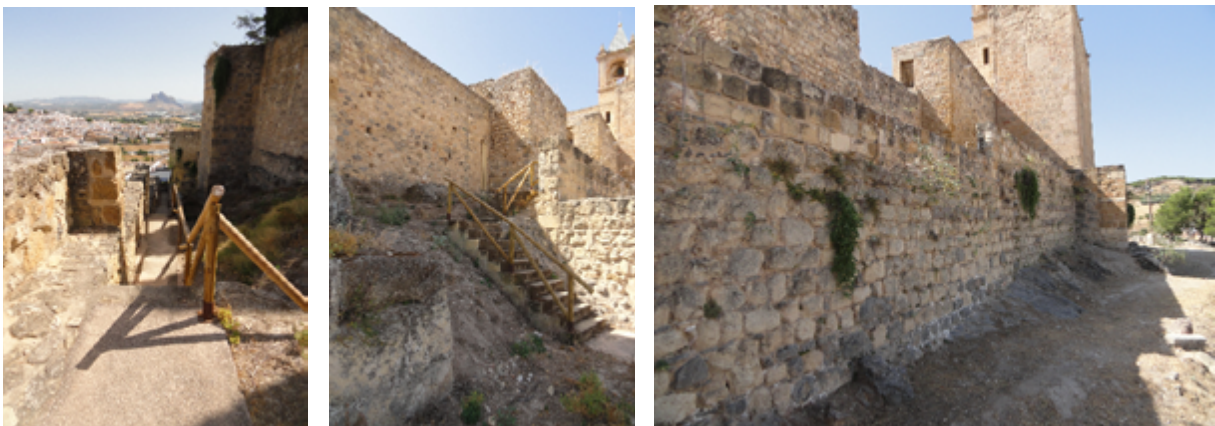
Barbacana noroeste 2020, Pedro Gómez de Terreros Guardiola

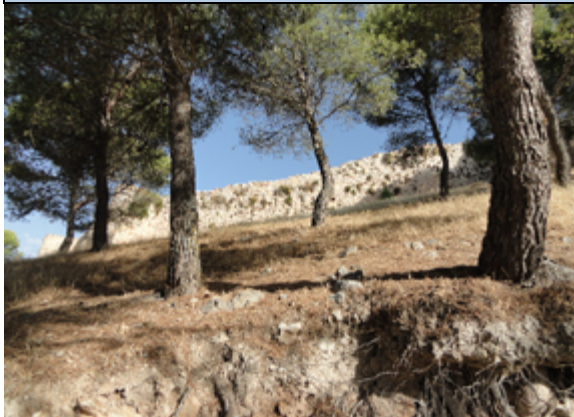
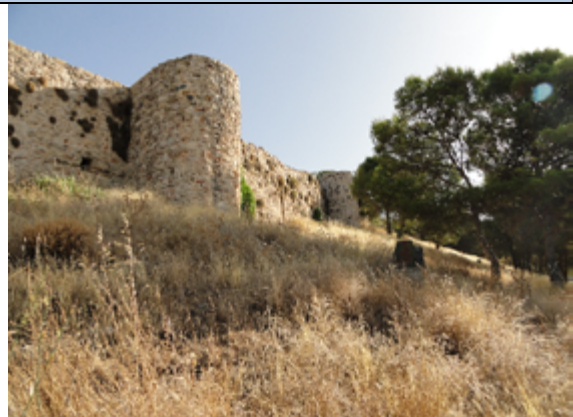
Murallas y baluarte 2020, Pedro Gómez de Terreros Guardiola

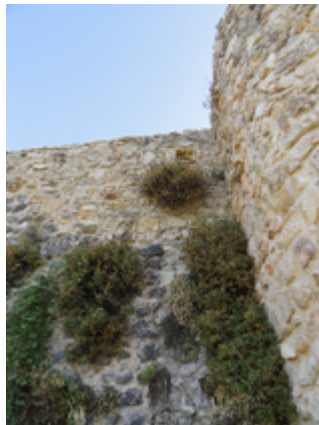
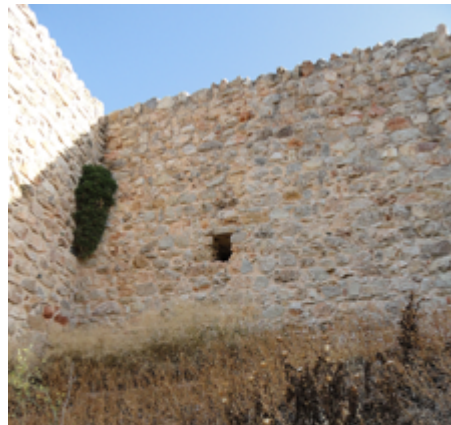
Pasarela y camino en la base, fábrica original y restauración de murallas 2020, Pedro Gómez de Terreros Guardiola

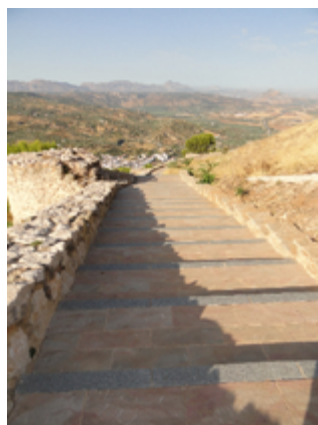
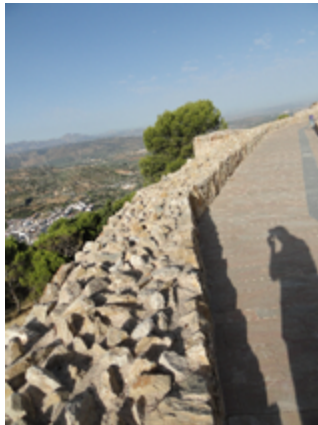
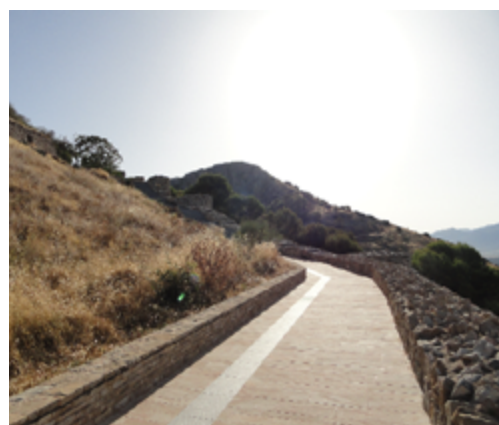
Paseo de ronda sobre murallas restauradas 2020, Pedro Gómez de Terreros Guardiola

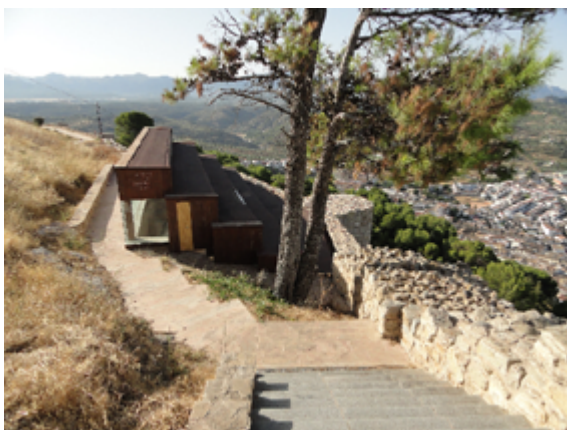
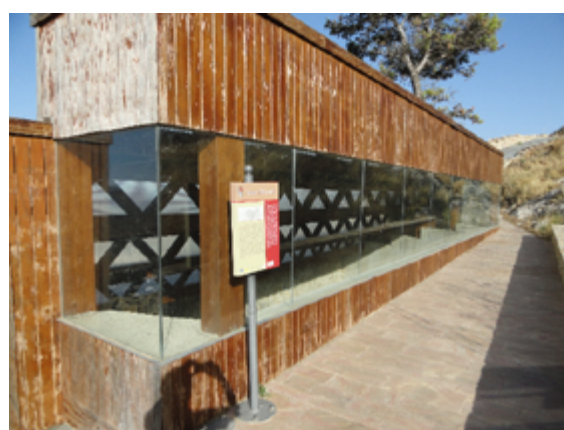
Cubierta escalonada sobre vivienda nazarí y protección de vivienda nazarí 2020, Pedro Gómez de Terreros Guardiola

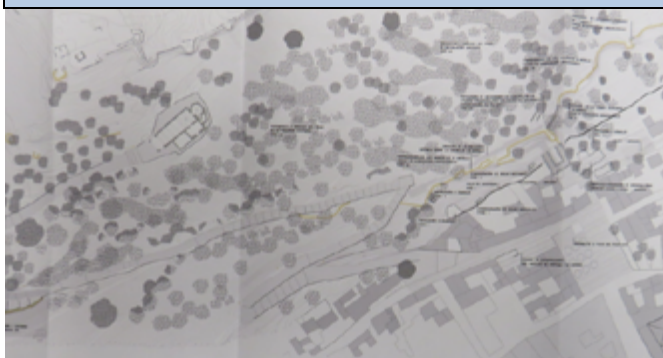
Plan de actuaciones proyecto de 2004, Juan Gavilanes y Joaquín López

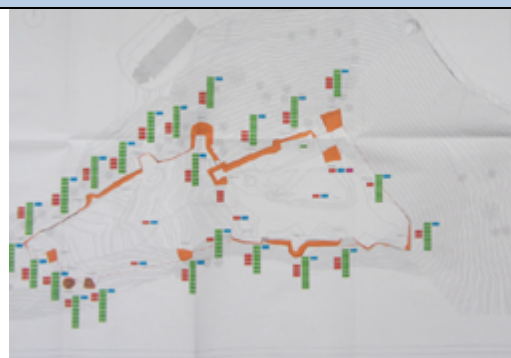
Intervenciones generales proyecto de 2008, Yamur S. L.

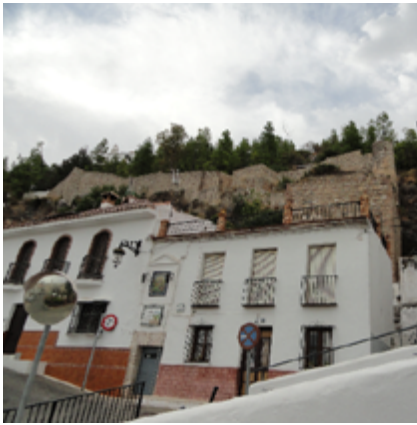
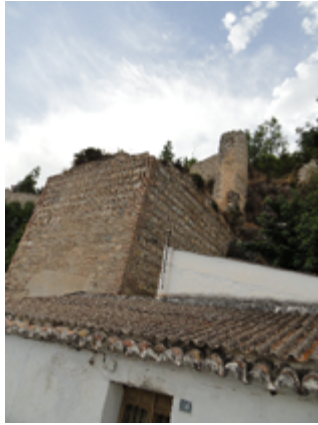
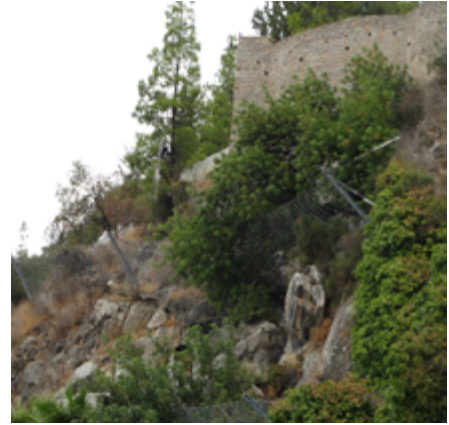
Murallas del recinto inferior, torre exenta y vallado de protección 2020, Pedro Gómez de Terreros Guardiola

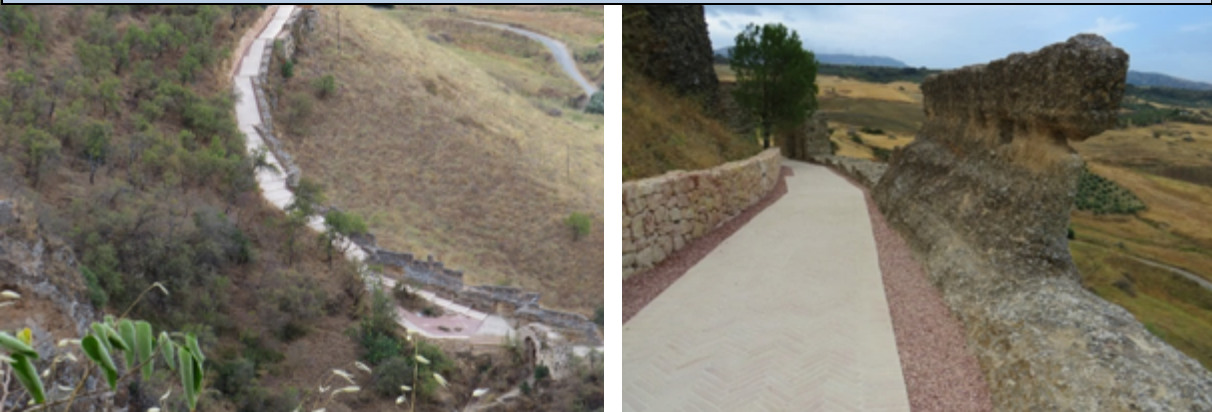
Vista desde el puente Nuevo y muralla junto a puerta del Viento con nuevo muro a la izquierda 2020, Victoria Sánchez Mellado

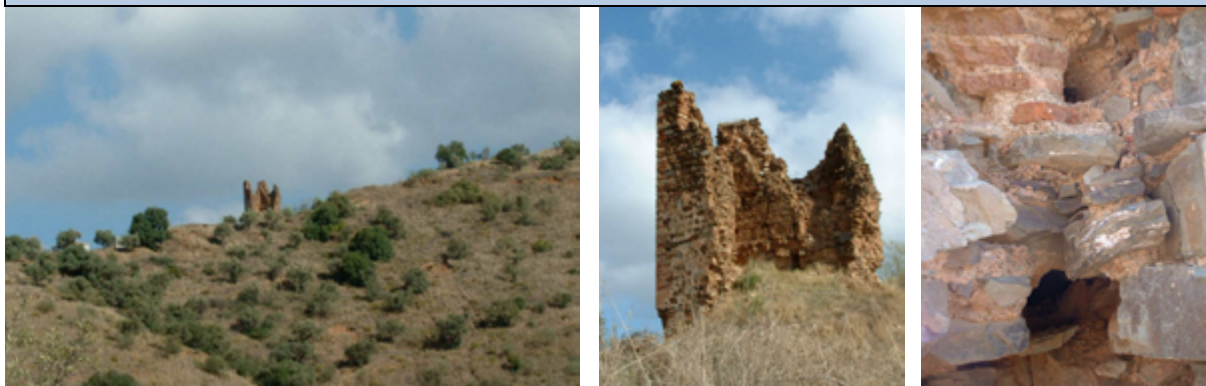
Vista del entorno desde el este, vista general y oquedades en esquina 2007, Arturo Márquez Bailón

Estado previo a la intervención/restauración
El estado de conservación era pésimo, presentando un “estado ruinoso y disgregado”, considerando que se había perdido algo más de la mitad del volumen original de la torre, con sus restos dispersos en los alrededores. El lado sur estaba totalmente derruido y el oeste solo conservaba parte del encuentro con el tramo norte. En la memoria del proyecto se describen las patologías del monumento: grietas verticales en toda la altura y espesor de los dos alzados que quedan en pie, una grieta en el norte y dos en el este, todas con los bordes en el mismo plano y en grave riesgo de vuelco; pérdidas de volumen bajo las grietas con cuantioso desprendimiento de material, así como en la base de las dos esquinas del alzado norte. En el interior de los muros hay oquedades provocadas por la desaparición de los rollizos de madera que durante su construcción se embebieron horizontalmente en la fábrica y con las puntas cruzadas en las esquinas. La coronación de los muros había desaparecido en todo el perímetro, facilitando la entrada de agua en el interior de los paramentos. Los intersticios de las mamposterías exteriores estaban muy descarnados con pérdida de morteros y arenización de estos. Además existía acumulación de materiales desvirtuando la imagen de la torre y abundante proliferación de vegetación, con especial incidencia en la parte superior de los muros.

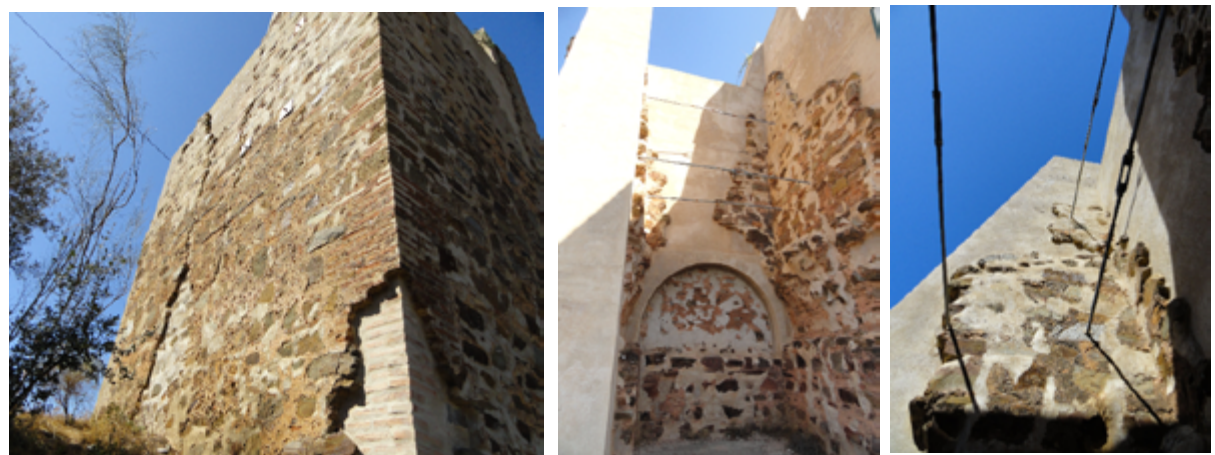
Restauración en esquina este, interior de la torre y tirantes internos 2020, Pedro Gómez de Terreros Guardiola

Resumen de actuaciones
Cosido de los elementos con grapas de acero inoxidable roscadas con anchura suficiente para no alterar las zonas cercanas a las grietas, colocadas en horizontal y con las rozas retacadas de mortero. Apeo permanente de los restos con tirantes metálicos en el interior que sujetan los elementos fracturados que forman la torre. Protección de la cara superior de los muros saneando el material inestable y recreciendo los muros con ladrillo cerámico con el plano rehundido para diferenciarlo del original y revestido con mortero monocapa. En el encuentro con el paramento original se dispone una chapa de acero galvanizado a modo de vierteaguas para alejar el agua de lluvia (aparentemente no ejecutado). Reposición de revestimientos y del material intersticial de la fábrica, saneando y limpiando las zonas degradadas reponiendo el material perdido y consolidando por pulverización superficial una solución de éster etílico de ácido silícico. Protección del mortero en las zonas que aún se mantiene con la aplicación de un “impermeabilizante a base de silicona”. Retirada de material depositado por la erosión de forma manual y filtrando los materiales para su posible aprovechamiento. Recuperación del volumen perdido en el lado este bajo las grietas, en las esquinas inferiores del alzado norte y en las oquedades de los desaparecidos rollizos con fábrica de ladrillo macizo cogida con mortero de cal y con enfoscado rehundido respecto al plano existente, interponiendo con la obra original una lámina geotextil que independice ambas y con conectores metálicos que garanticen el comportamiento en conjunto. Por último se aplicó un tratamiento herbicida a base de soluciones de amoníaco y fluoruro de zinc.

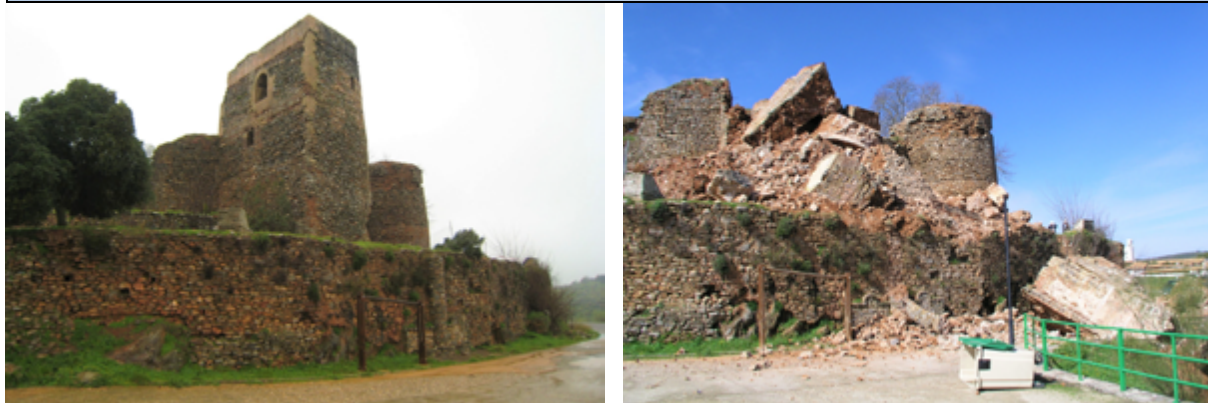
Torre del homenaje 2009 (izquierda) y 2010 (derecha), Fernando Vilaplana Villajos

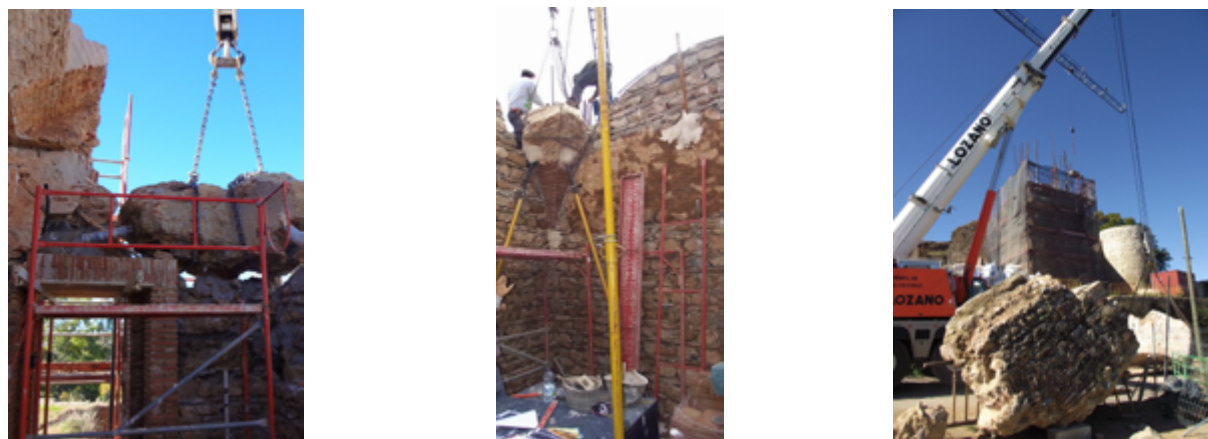
Recolocación de piezas originales en la torre del homenaje 2013-2014, Fernando Vilaplana Villajos

Luego, de 2013 a 2014 se realizaron las obras que Fernando Vilaplana Villajos había proyectado en 2010 para reconstruir la torre del homenaje. Se limpiaron piezas y la cimentación, se reforzaron muros, se repararon grietas y se mejoró el terreno y el drenaje de agua. Según Eduardo Martínez Moya (Edartec Consultores S. L.), “se recalzó la cimentación con inyecciones de lechada de cemento y micropilotaje culminado con un encepado continuo para conectar el desnivel entre el interior de la cerca del castillo y el exterior donde se asentó la torre”. Se reconstruyeron los muros de las plantas de la torre según la construcción original y sus bóvedas con ladrillo de diferente color al existente. Se recolocaron piezas recuperadas. “Se añadieron barras de acero corrugado en el interior del seno de la obra de mampostería de piedra para conformar la fibra capaz de traccionarse dentro de la estructura” (Martínez Moya). Se colocaron anillos de tracción y se impermeabilizó la cubierta con solería cerámica. Como indica Fernando Vilaplana Villajos, “en la reconstrucción de la torre, todos los materiales de los paramentos son originales, tantos las grandes piezas, como los mampuestos, el cambio de color se debe principalmente a la mejora de la proporción de cal en el mortero, buscando una mayor estabilidad”. Este proyecto recibió el premio de Rehabilitación de la fundación Pymecon (Federación Regional de la Pequeña y Mediana Empresa de Construcción y Afines de Extremadura) en 2014.

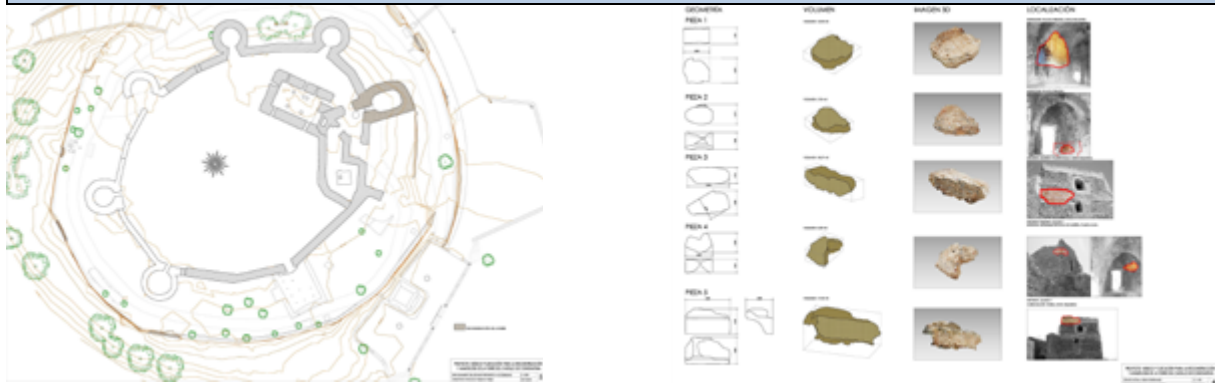
Planta con torre reconstruida y recuperación de piezas proyecto de 2010, cedidos por Fernando Vilaplana Villajos

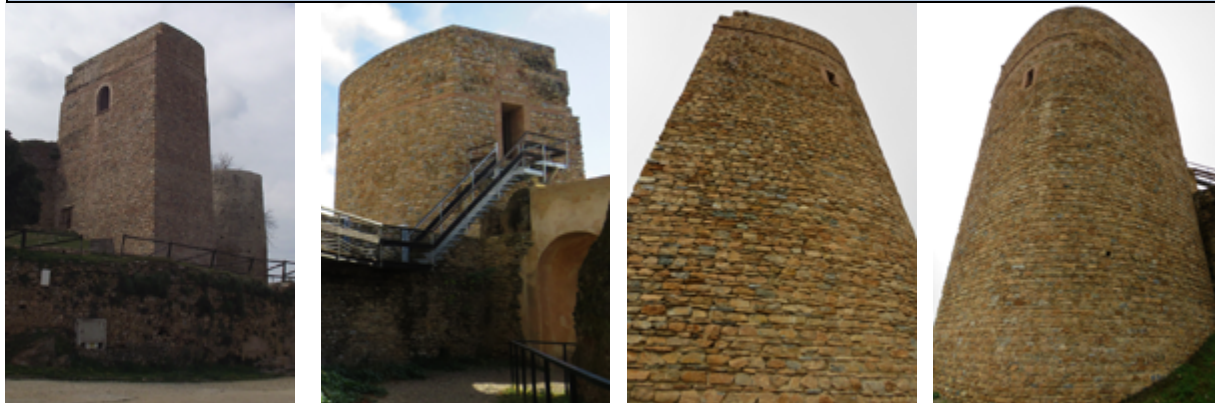
Frentes de la torre del homenaje 2015, Fernando Vilaplana Villajos (izquierda) y 2020, Victoria Sánchez Mellado (resto)

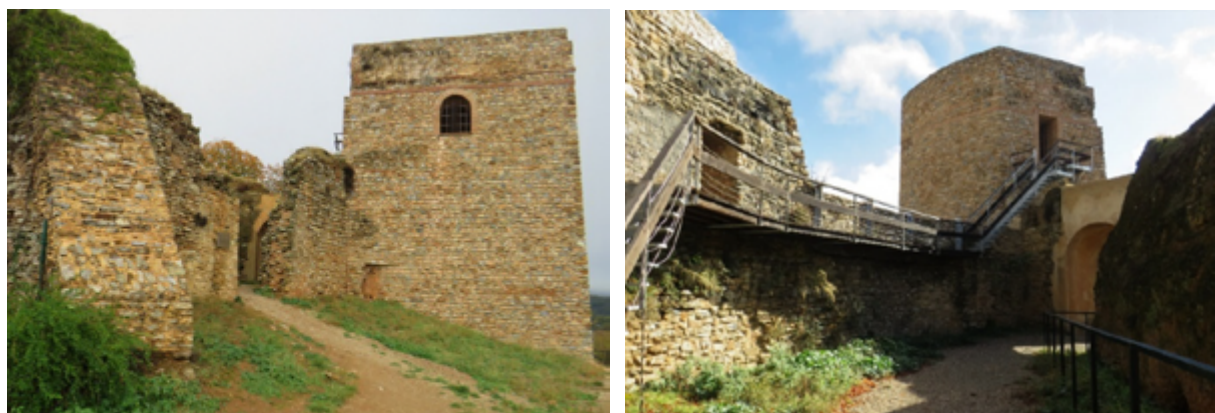
Puerta de acceso con la torre del homenaje y pasarela de acceso a la torre del homenaje 2020, Victoria Sánchez Mellado

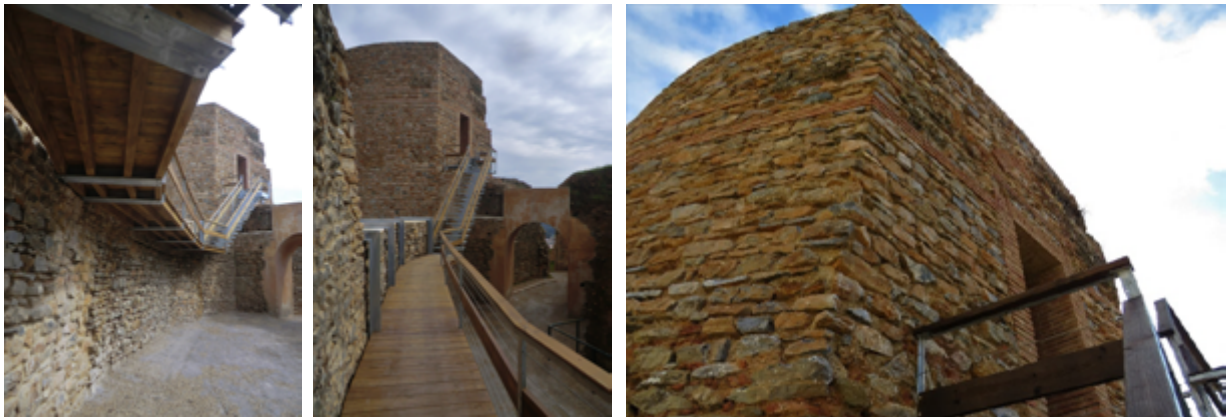
Camino de acceso a la torre del homenaje y detalle de la puerta de acceso a su cámara superior
2016, Fernando Vilaplana Villajos (izquierda y centro) y 2020, Victoria Sánchez Mellado (derecha)

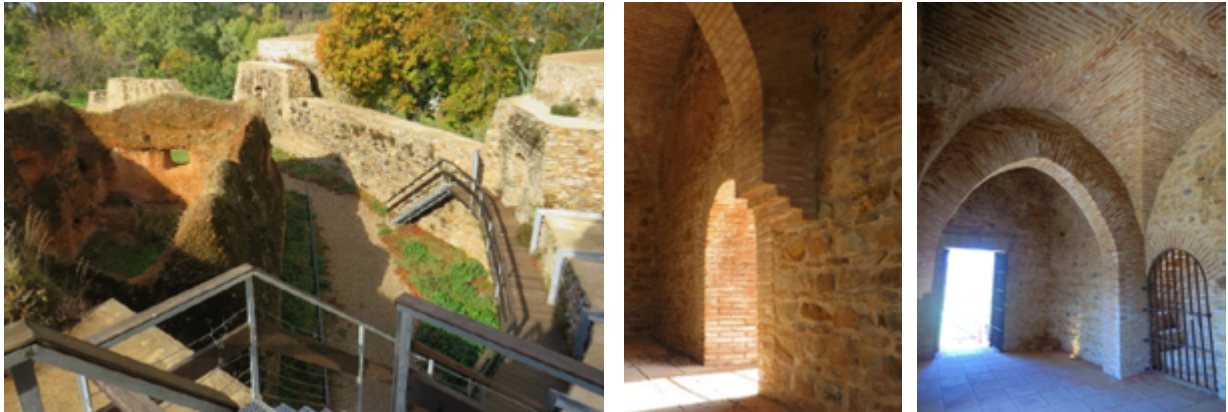
Paseo de ronda (aljibe a la izquierda) y cámara superior de la torre del homenaje
2020, Victoria Sánchez Mellado (izquierda y centro) y 2014, Fernando Vilaplana Villajos (derecha)

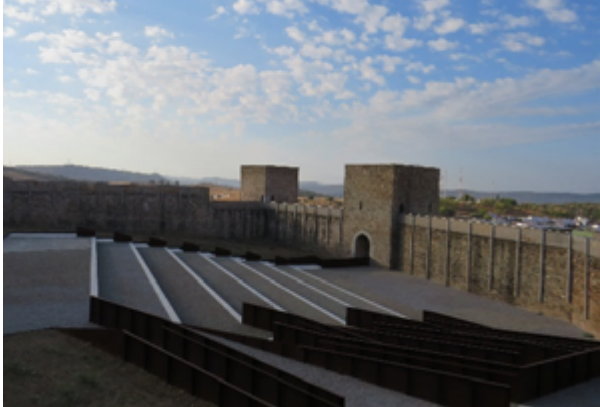
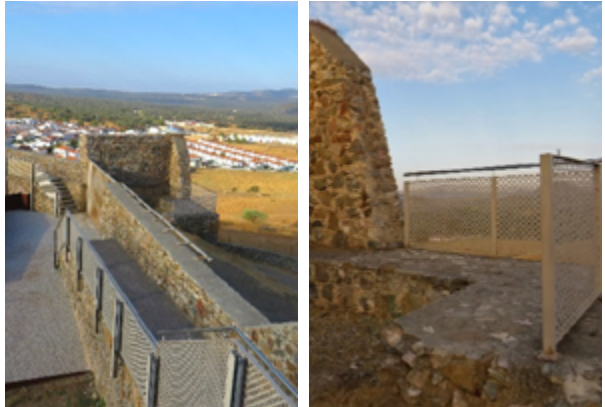
Interior (frente sur al fondo) e intervenciones en el lado oeste 2020, Victoria Sánchez Mellado

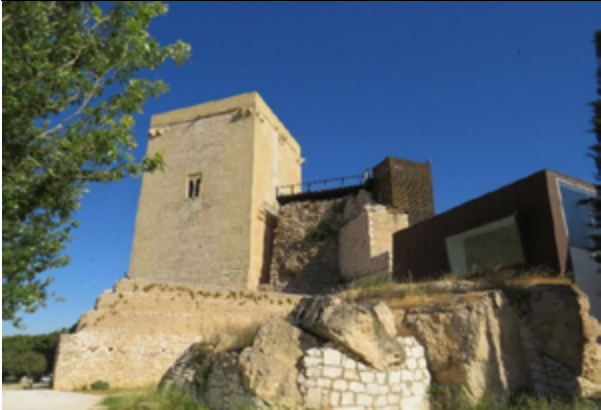
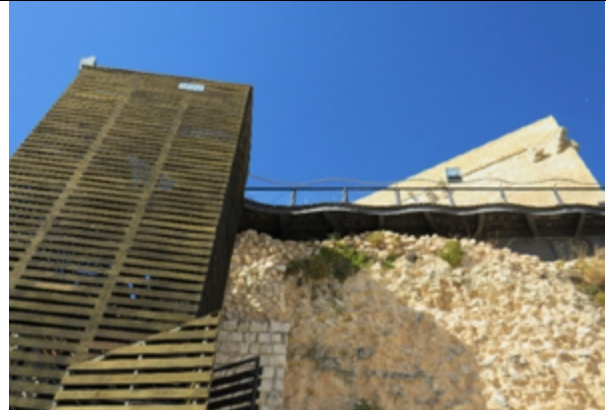
Torre del homenaje, centro de interpretación y estructura de acceso a esa torre 2020, Victoria Sánchez Mellado

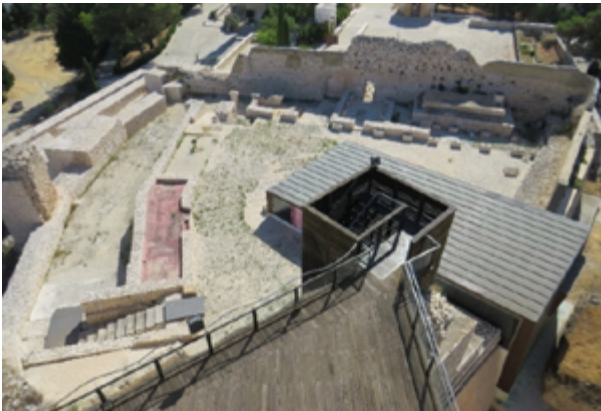
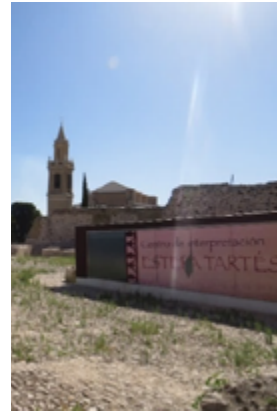
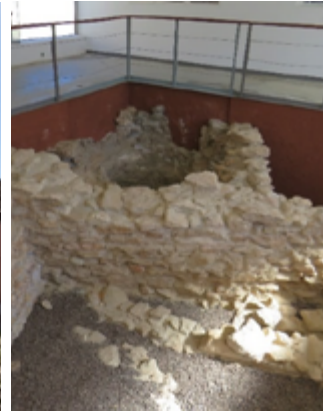
Patio de armas, centro de interpretación y restos en su interior 2020, Victoria Sánchez Mellado

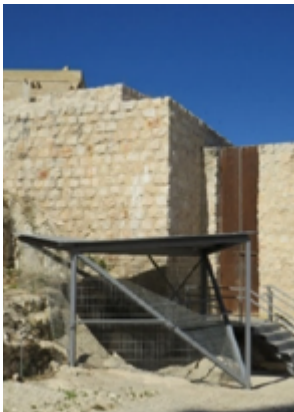
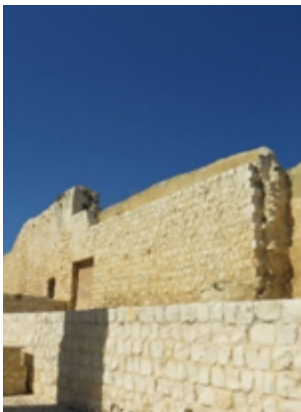
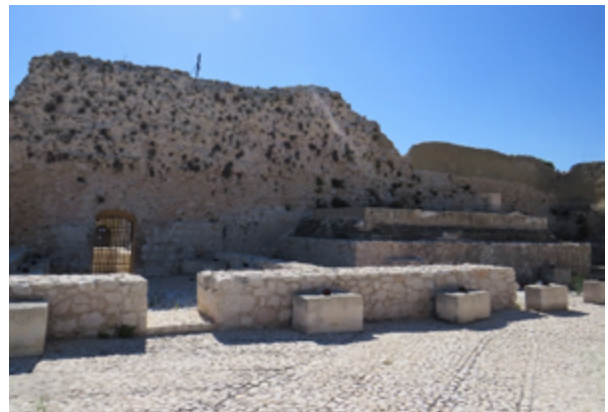
Exterior del lienzo norte con la cubrición del pozo y exterior e interior del lienzo este 2020, Victoria Sánchez Mellado

<p>los arranques de las fábricas y el núcleo de una torre; y en el lienzo este había problemas estructurales, una grieta, pérdidas de revestimiento y apuntalamientos. Además, en los muros había pérdidas del careado exterior, disgregación de morteros y plantas.</p>	
<p>Objetivos y criterios de la intervención</p>	
<p>En el proyecto de 2000 de Guillermo Pavón Torrejón y Alfonso del Pozo y Barajas se aludía al respeto al paso del tiempo, la reversibilidad y las cartas del restauro. En su proyecto de 2006 citaban las cartas de Venecia de 1964, del Restauro de 1972 y de Cracovia de 2000; y en su reformado la diferenciación entre nuevo y original. En los proyectos de los arquitectos Clemente Porras Funes y Carlos S. Porras Funes y en los de Alfonso Calzado Carvajal, de 2009 en adelante, se mencionaban las cartas de Venecia y de Cracovia, se priorizaban las actuaciones reversibles y discernibles y se citaban los criterios del IAPH: “necesidad de intervención; interdisciplinariedad del grupo de trabajo; intervención prioritaria en la eliminación de los factores de deterioro; intervención mínima; consideración dual, como testimonio histórico y como obra de valor estético y cultural; tecnología y materiales contrastados previamente en trabajos de restauración; discernibilidad de la intervención; documentación y referenciación de la intervención”. Además, en los de 2009 se aludía a la Carta Internacional para la Gestión del Patrimonio Arqueológico predominando las actuaciones de conservación y haciendo constar si se trabajaba sobre restos arqueológicos o según documentación.</p>

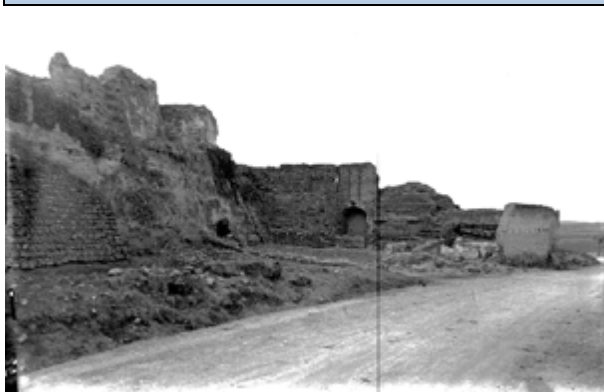
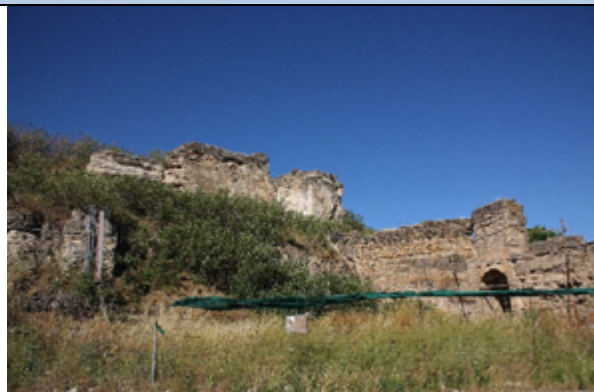
Nivel a ras de suelo

1951, J. M. González-Nandín y Paúl (SGI Fototeca-Laboratorio de Arte, Universidad de Sevilla)

2016, M. A. Gavira Berdugo

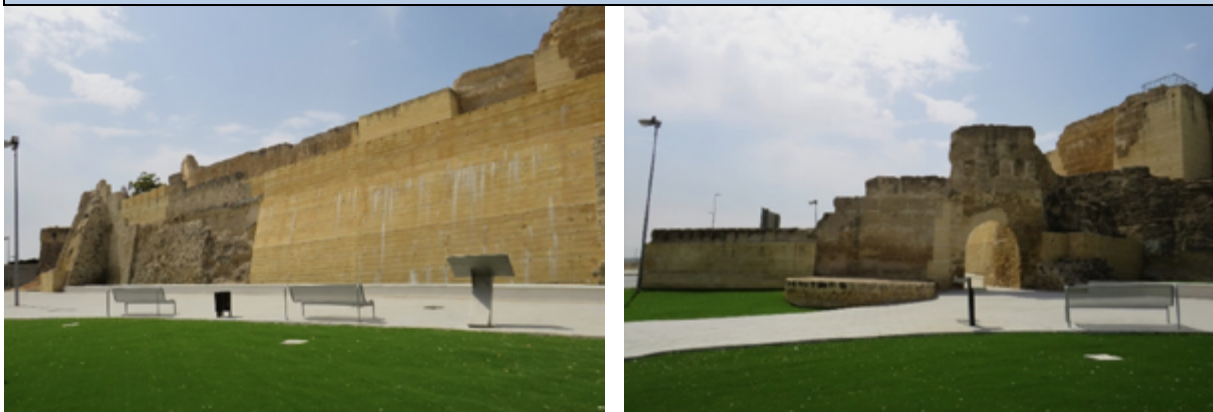
Nivel a ras de suelo y puerta del Portillo 2021, Victoria Sánchez Mellado

Las actuaciones realizadas entre 2016 y 2018 han buscado la consolidación, restauración y urbanización del espacio para hacerlo visitable y que las restauraciones mostrasen las distintas fases constructivas de la muralla: restos de tapia califal-taifa, tapial almohade y degradado, reconstrucción y revestimiento de época cristiana. En general, en el proyecto se indicaban como actuaciones la limpieza y eliminación de materiales y añadidos en mal estado o realizados con materiales inadecuados, el “resanado de grietas”, “rejuntado de sillares con mortero de cal”, “rellenado de cavidades, mechinales y huecos”, “enfoscado de la zona baja exterior del muro (zona desconchada) con mortero de cal y arena rubia”, formaciones de petos con mampostería o tapial, “enjabalgado exterior”, “revestimiento de la liza con solera de mortero de cal” y albero compactado y el saneado de las arquetas.
