Castillos y Arquitectura Fortificada en Andalucía

NORMAS, RECOMENDACIONES Y
CRITERIOS PARA SU RESTAURACIÓN

María del Valle
Gómez de Terreros Guardiola
Luis Pérez-Prat Durbán
(Eds.)

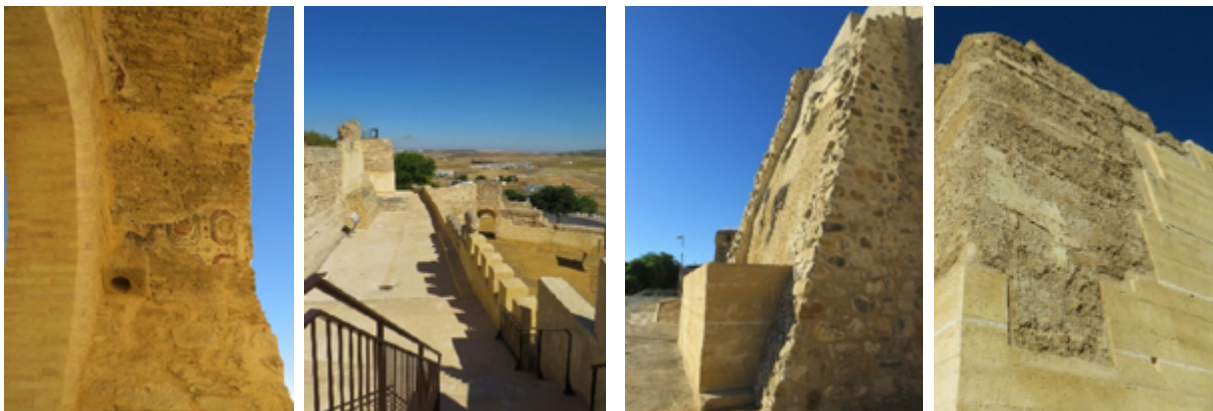
Puerta del Portillo y torres de los niveles a ras de suelo y primero 2020, Victoria Sánchez Mellado

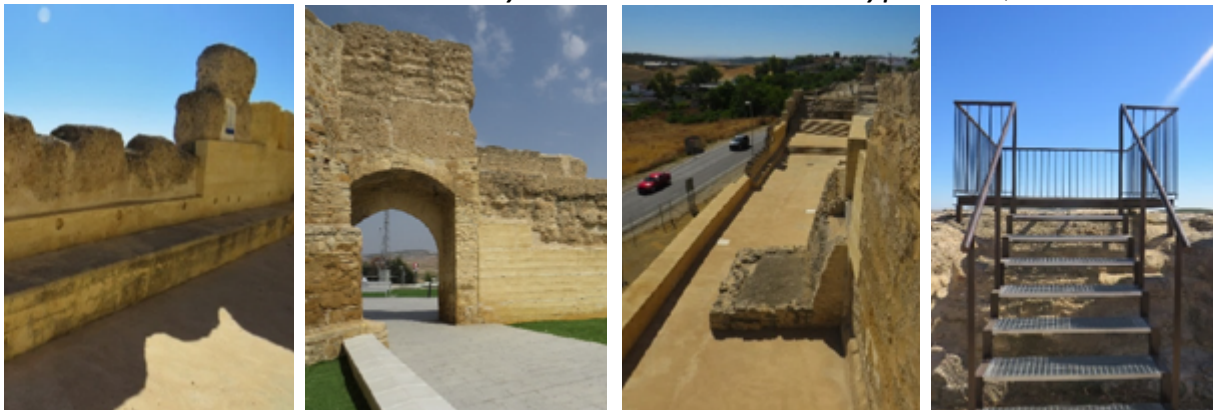
Primer nivel y mirador en el siguiente 2020-2021, Victoria Sánchez Mellado

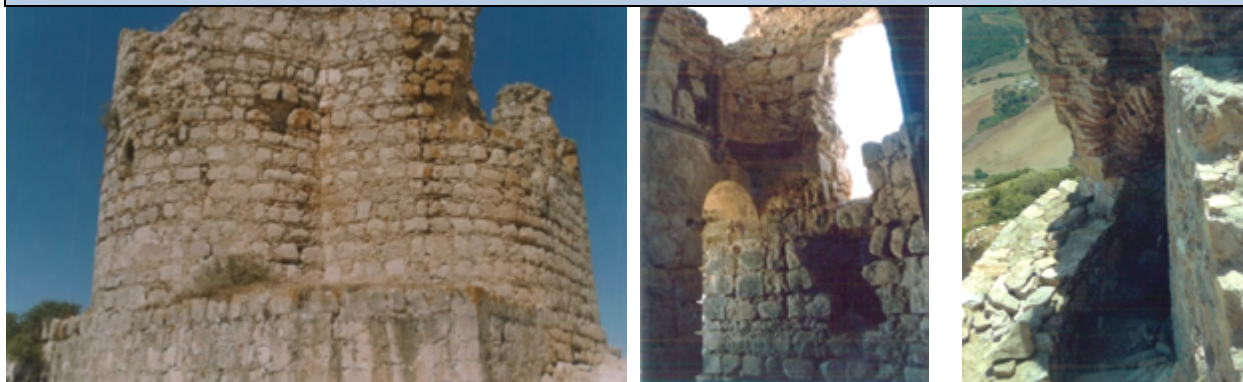
Vista exterior, ábside oriental desde el interior y escalera de acceso a la cubierta 1994 y 2002 (derecha), Antonio Rivas González

campaña arqueológica en la zona de la muralla interna y la torre. En el anteproyecto de Ignacio Capilla Roncero de 1999 se aludía al estado casi derruido de la muralla externa y al deterioro de la interna. La torre (también descrita en su proyecto de 1999) era lo que más preocupaba estructuralmente: vegetación parásita, pérdidas de morteros y bloques, grietas, ábside oriental derruido, cubierta deteriorada y peldaños desaparecidos en la escalera de acceso al terrado. En 2002 el mismo arquitecto seguía informando del mal estado de las murallas. Ese año, Valor Piechotta volvió a dirigir trabajos arqueológicos en el camino de acceso al castillo y en la zona cercana a la cantera. En cuanto al camino de acceso, en los diferentes proyectos se incidía en la falta de seguridad y de accesibilidad en varios tramos y en el mal estado de las barandillas. En el proyecto de 2011 de Alberto Paton Contreras también se informaba de la falta de protección de la cubierta del terrado.

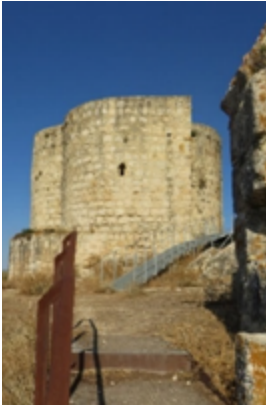
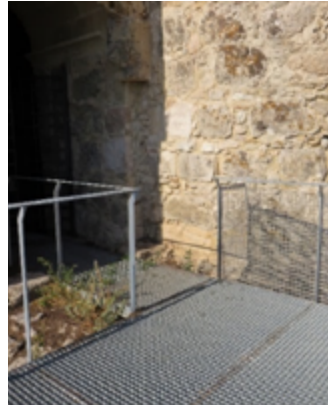
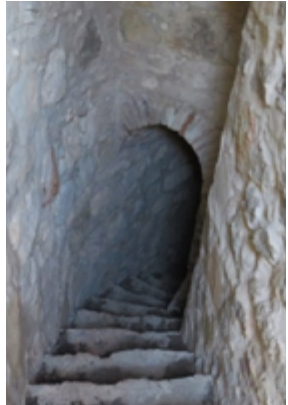
Camino de acceso, frente oeste de la torre y escalera hacia la cubierta 2020, Victoria Sánchez Mellado

Entre 2002 y 2003 aproximadamente se realizó la consolidación de la torre proyectada por Ignacio Capilla Roncero trabajando en muros, bóvedas, cubierta y escalera de acceso a esta mediante una limpieza general, la demolición de partes dañadas y su reconstrucción con materiales idénticos. En los muros se retacaron huecos y juntas, se repusieron morteros, se fijaron sillares y mampuestos, se cosieron grietas y en su coronación se realizó un atado con hormigón armado y atirantado con zuncho y tirantes de hormigón armado. Por su parte, se apuntalaron las bóvedas en mejor estado y se colocaron cimbras en el resto, se retiró relleno y se realizó una consolidación estructural con cáscara de hormigón armado y relleno con material ligero. En la escalera de acceso a la cubierta se desmontaron escalones y se colocó una zanca y peldaños de hormigón armado revestidos de mortero de cal. En la cubierta se formó la pendiente, se impermeabilizó y se protegió con enfoscado de mortero de cemento. Además, se niveló y compactó el suelo.

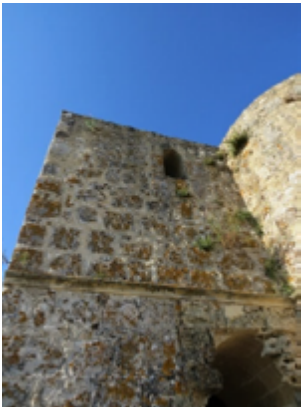
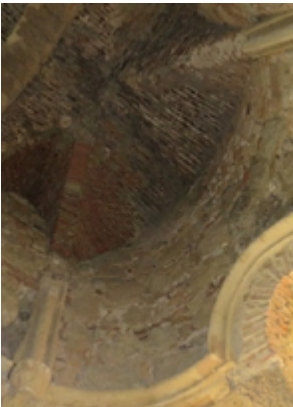
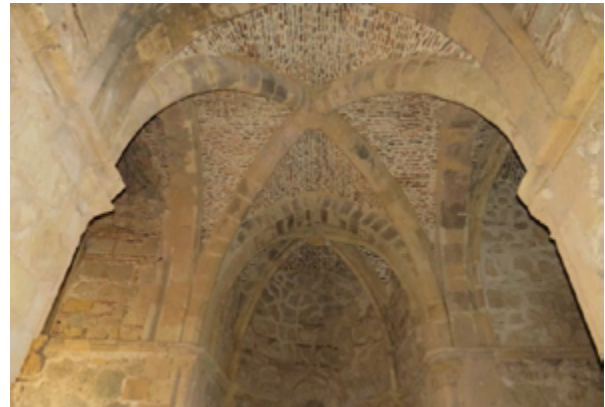
Zona de acceso a la torre (ábside oriental) e interior de la torre 2020, Victoria Sánchez Mellado

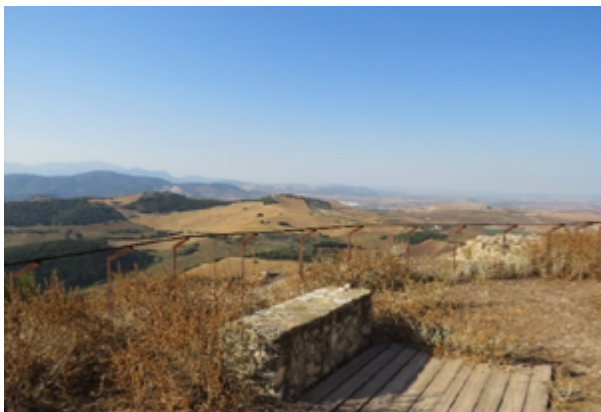
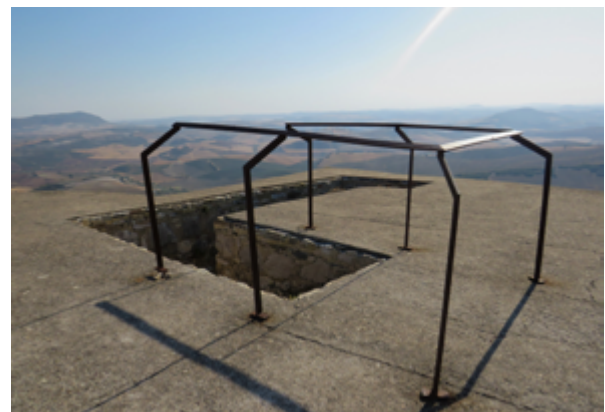
Barandilla de protección y banco junto al acceso a la torre y vista desde la cubierta 2020, Victoria Sánchez Mellado

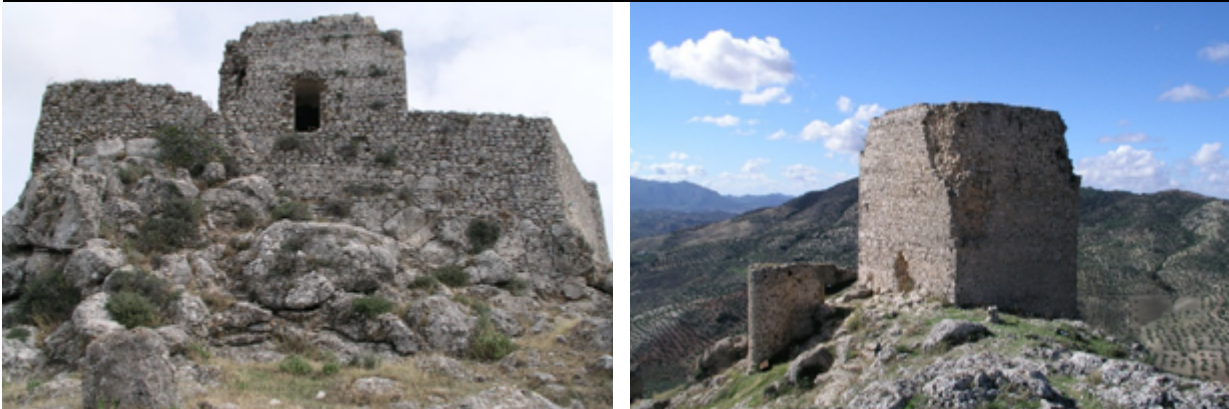
Parte externa de la camisa y flanco sureste-noreste (a la izquierda torreón cilíndrico y camisa) 2002, Fernando Vilaplana Villajos

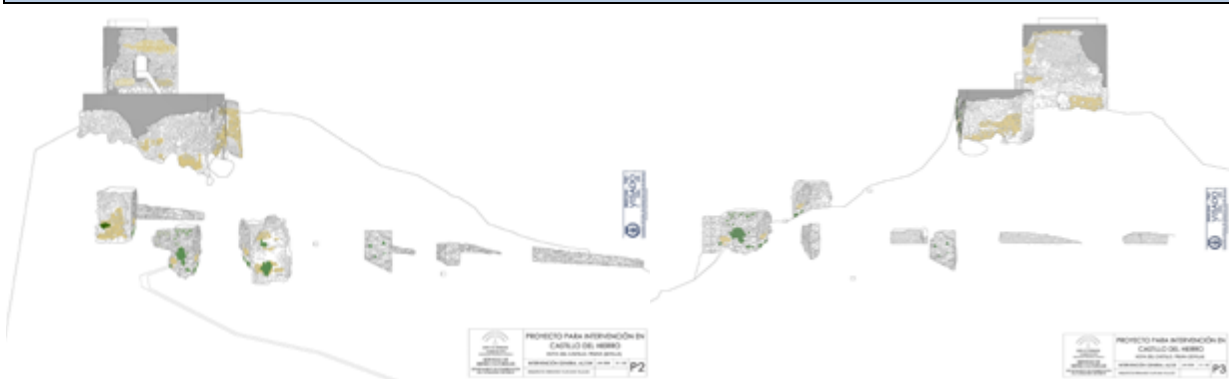
Intervención general, alzado suroeste y sureste proyecto de 2008-2009, cedidos por Fernando Vilaplana Villajos

Luego, de 2013 a 2014 se realizaron las obras que Fernando Vilaplana Villajos había proyectado en 2010 para reconstruir la torre del homenaje. Se limpiaron piezas y la cimentación, se reforzaron muros, se repararon grietas y se mejoró el terreno y el drenaje de agua. Según Eduardo Martínez Moya (Edartec Consultores S. L.), “se recalzó la cimentación con inyecciones de lechada de cemento y micropilotaje culminado con un encepado continuo para conectar el desnivel entre el interior de la cerca del castillo y el exterior donde se asentó la torre”. Se reconstruyeron los muros de las plantas de la torre según la construcción original y sus bóvedas con ladrillo de diferente color al existente. Se recolocaron piezas recuperadas. “Se añadieron barras de acero corrugado en el interior del seno de la obra de mampostería de piedra para conformar la fibra capaz de traccionarse dentro de la estructura” (Martínez Moya). Se colocaron anillos de tracción y se impermeabilizó la cubierta con solería cerámica. Como indica Fernando Vilaplana Villajos, “en la reconstrucción de la torre, todos los materiales de los paramentos son originales, tantos las grandes piezas, como los mampuestos, el cambio de color se debe principalmente a la mejora de la proporción de cal en el mortero, buscando una mayor estabilidad”. Este proyecto recibió el premio de Rehabilitación de la fundación Pymecon (Federación Regional de la Pequeña y Mediana Empresa de Construcción y Afines de Extremadura) en 2014.

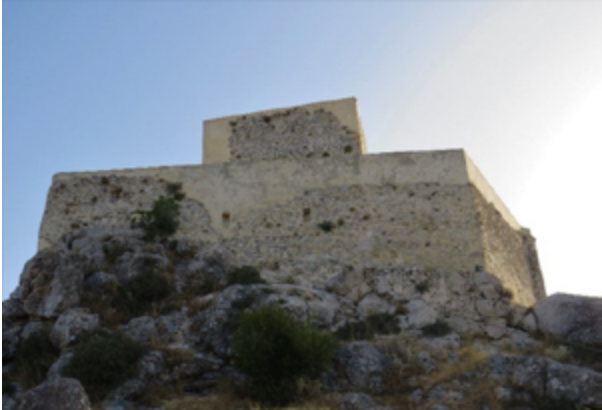
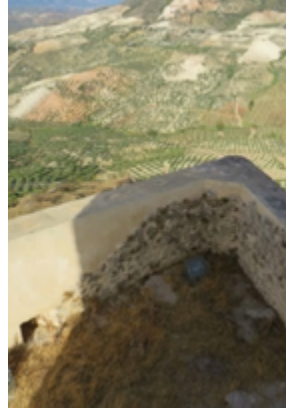
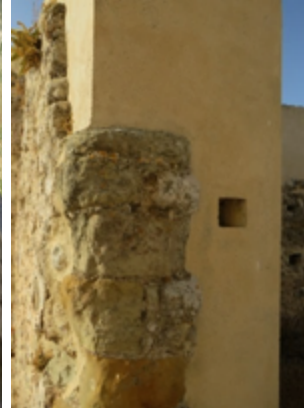
Parte externa de la camisa, vista de esta desde la escalera de acceso a la torre y detalle 2020, Victoria Sánchez Mellado

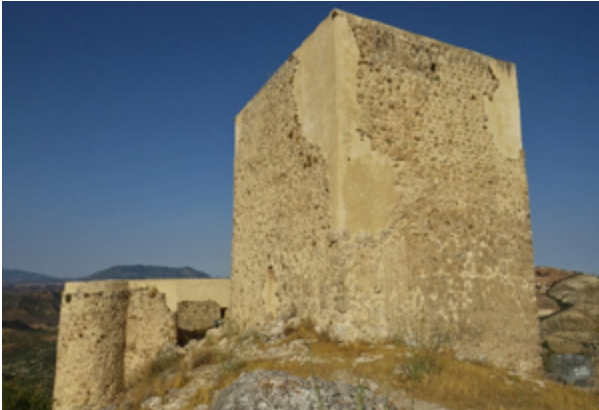
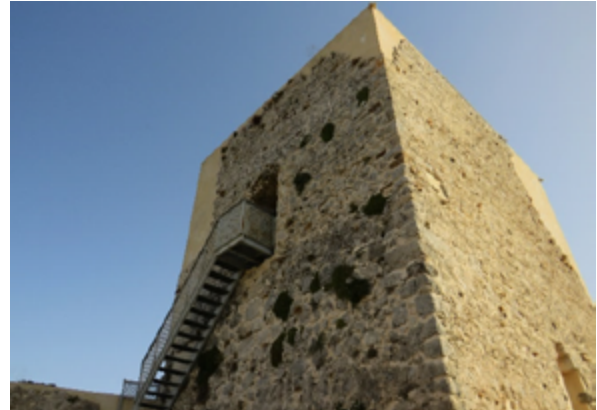
Flanco sureste-noreste y suroeste-sureste 2020, Victoria Sánchez Mellado

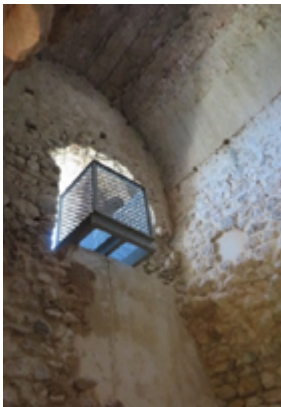
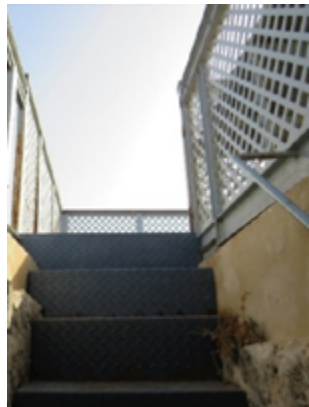
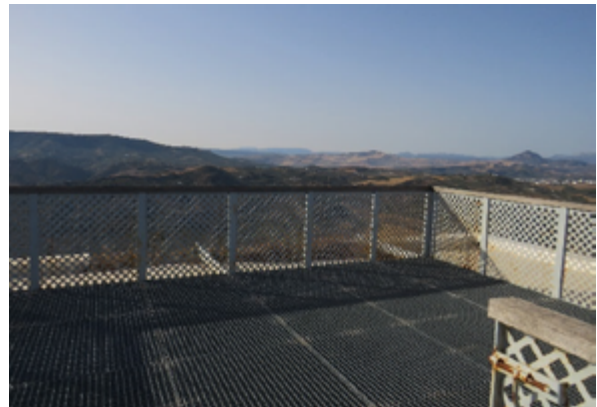
Interior de la torre, escalera de acceso al mirador y vista desde este 2020, Victoria Sánchez Mellado
