**POLICROMIA MARMOREA NEI RIVESTIMENTI
PAVIMENTALI E PARIETALI DELLA VILLA ADRIANA DI
TIVOLI: NUOVE SCOPERTE E VERIFICHE**

**MARMOREAL POLYCHROMY IN THE FLOOR AND
WALL COVERINGS OF HADRIAN'S VILLA:
NEW DISCOVERIES AND TESTING**

Giuseppina Enrica Cinque
Elisabetta Lazzeri

Facoltà di ingegneria, Università degli Studi di Roma, Tor Vergata

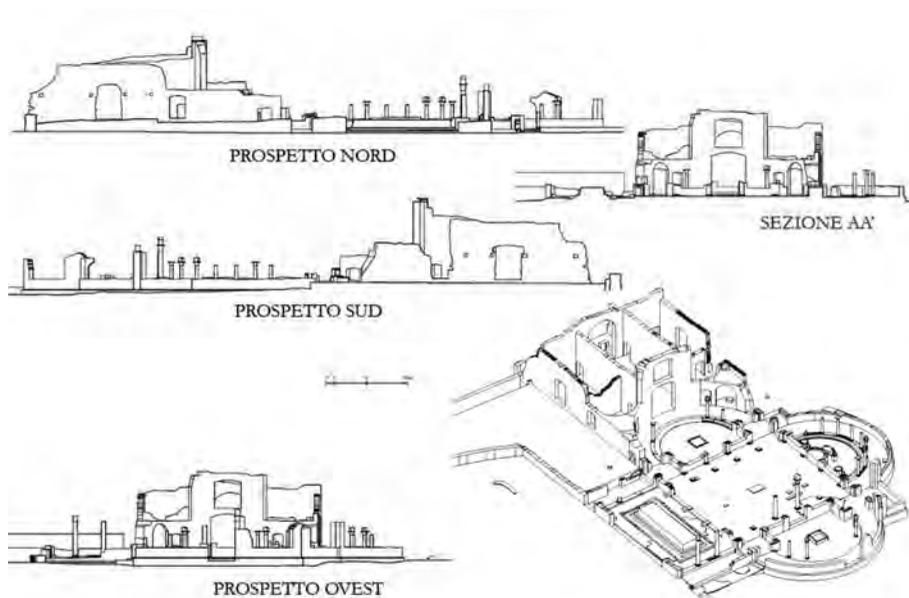
Fig. 1. Edificio con Tre Esedre, restituzione grafica dei prospetti, delle sezioni e modello volumetrico redatto precedentemente al restauro.

Tra le ricerche condotte in seno al Progetto RiVA (Ristudiare Villa Adriana)¹, notevole attenzione è stata dedicata ad alcuni complessi della villa imperiale tiburtina e, in particolare, agli edifici noti come Giardino-Stadio, Edificio con Peschiera ed Edificio con Tre Esedre, all'interno di ciascuno dei quali è stato possibile ottenere nuove ed inedite informazioni (Fig. 1).

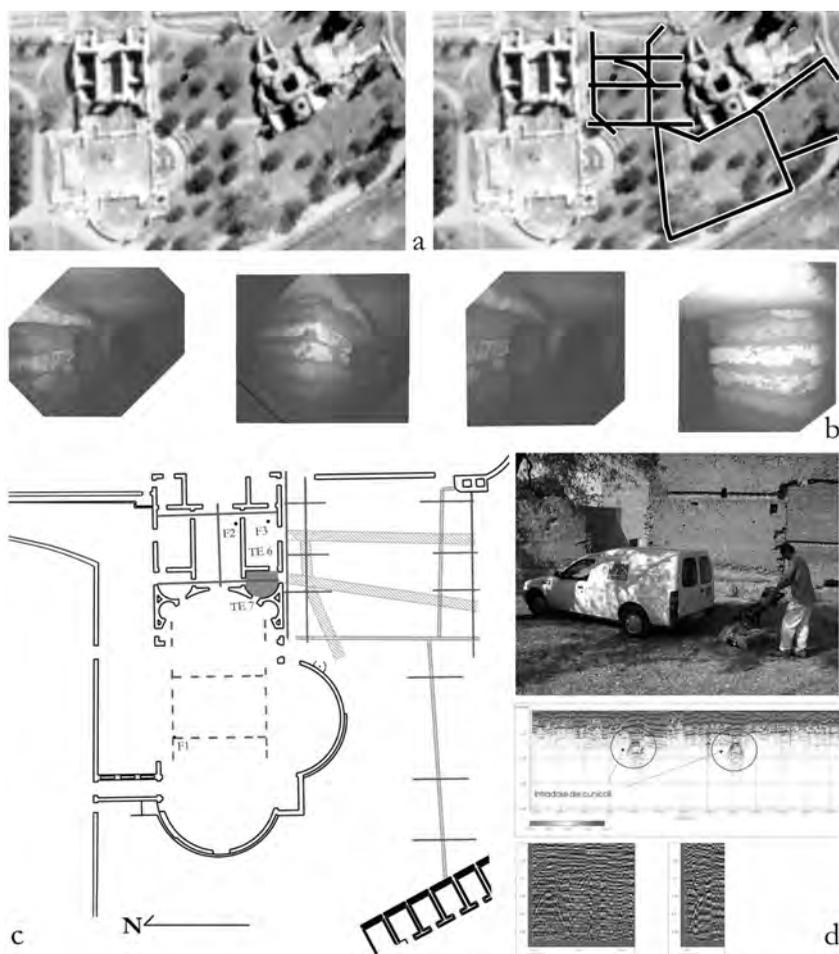
Fig. 2. Indagini preliminari indirette: a) analisi della foto aerea da cui è emersa la presenza di tracciati ipogei o, comunque, di anomalie nel sottosuolo – b) indagini endoscopiche da cui è stata validata la presenza di *suspensurae* nel Corpo Tripartito attraverso i fori esistenti indicati con F2 e F3, mentre nel foro F1, nel Corpo Triconco, non sono emersi dati – c) pianta schematica dell'Edificio con Tre Esedre con, in grigio continuo, i tracciati delle scansioni condotte con il georadar che hanno dato esito positivo e, in grigio tratteggiato, i tracciati con esito negativo; in grigio campito sono riportati, sempre schematicamente, gli andamenti dei percorsi ipogei e delle condotte idriche accertati – d) alcuni dei risultati delle scansioni georadar da cui si verifica l'esistenza di tracciati ipogei.

Con specifico richiamo all'Edificio con Tre Esedre, facendo riferimento sia alle informazioni, non documentate, di De Franceschini (1991, pp. 206-215; 502) in merito all'esistenza di *suspensurae*, sia a quanto dedotto dai primi dati del rilevamento, sono state inizialmente intraprese indagini attraverso l'analisi di foto aeree nell'area compresa tra l'Edificio e il complesso delle Piccole Terme e, in seguito, sulla base dei risultati ottenuti, dai quali si evinceva la presenza di ipogei, nel 2002 è stata condotta un'accurata campagna di scansioni con georadar dalla quale è stato possibile affermare la presenza dell'ipocausto, sebbene esclusivamente all'interno del Corpo Tripartito, e ammettere l'esistenza di tre percorsi ipogei nell'area esterna a Sud (Cinque, 2003, p. 135). Di tali percorsi, uno sembrava essere la naturale prosecuzione di un ipogeo attualmente visibile e percorribile per un breve tratto compreso tra l'area prossima alla latrina singola a ridosso della muratura Est dell'esedra meridionale del Corpo a Tre Esedre, prospiciente l'angolo Sud-Ovest del Corpo Tripartito, mentre gli altri due presentavano un andamento tra loro parallelo e perpendicolare alla muratura di limite Sud del Corpo Tripartito, in corrispondenza delle finestre degli ambienti dislocati nell'ala meridionale (Fig. 2).

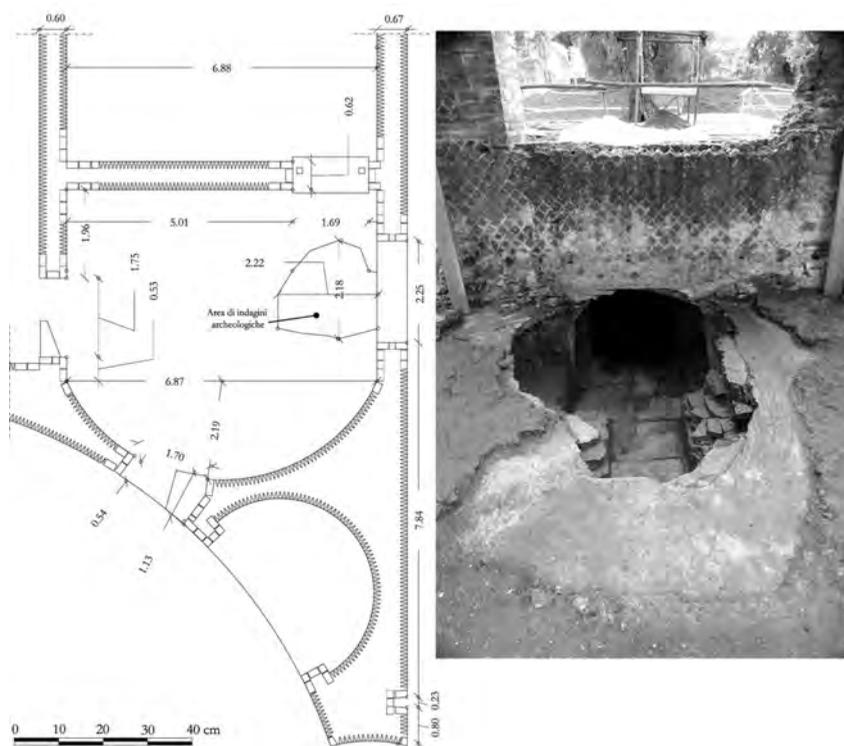
Fig. 3. Pianta quotata dell'ambiente TE7 con l'indicazione della posizione della lacuna pavimentale e immagine della muratura Sud dell'ambiente TE7 dopo lo sterro all'interno della lacuna.

Allo scopo di ottenere la verifica di quanto dedotto da tali indagini, venivano immediatamente intraprese operazioni mirate alla ripulitura delle pavimentazioni degli ambienti che sembravano essere interessati dalla presenza dei percorsi ipogei e, proprio nell'ambiente a Sud-Ovest (TE7) del Corpo Tripartito, nella muratura contenente la finestra, a poco meno di 15cm dal piano di posa pavimentale, veniva osservata la presenza di un arco oltre il quale era possibile intravedere una volta di dimensioni coincidenti a quelle scansionate dal georadar. Sia l'arco che la struttura voltata si presentavano in posizione all'incirca mediana rispetto a una lacuna pavimentale presente nella malta della preparazione per la decorazione in *opus sectile* le cui impronte erano ben visibili nelle altre parti dell'ambiente (Cinque, 2003, p. 135) (Fig. 3).

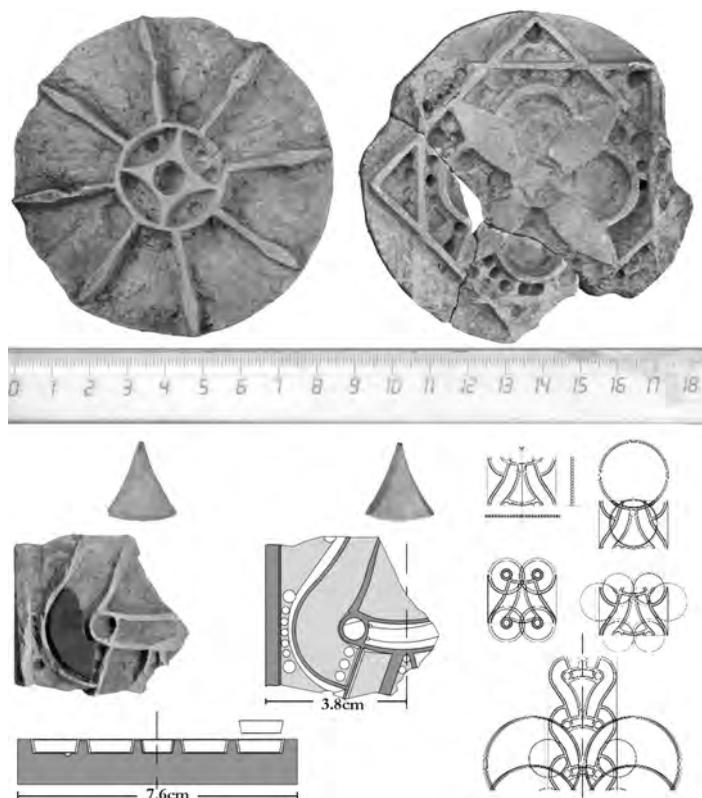
Fig. 4. Rosette excise e il primo frammento rinvenuto di una fascia excisa in palombino, con le lastrine in rosso antico (nastro) e giallo antico sfiammato ai bordi (calice).

Disegni del frammento, in pianta e sezione, e iniziali ipotesi ricostruttive dalle quali si ottiene un motivo a guilloché. La base in palombino mostra setti verticali interni con sezione tronco-piramidale e base inferiore di dimensioni pari a circa a 3mm mentre la superiore è pari a circa 1.5mm. Le lastrine collocabili all'interno (di giallo antico sfiammato ai bordi, rosso antico e ardesia) sono tagliate in maniera di lasciare sempre a vista la base superiore dei setti, sono generalmente di sezione omogenea e spessore pari a 3mm e non mostrano segni sulle superfici posteriori; solo in un caso, sulla superficie anteriore, è stato osservato un tratto di incisione preparatoria lasciato dalla punta di un *circinus*. In molti frammenti (sia delle rosette, sia della fascia) sono ben visibili gli incavi eseguiti a trapano per l'ancoraggio delle lastrine al supporto mediante la colatura di un impasto fuso a caldo di colofonia (pece greca).

squisitamente fregiata; tutto ciò presupponeva il rinvenimento di un giacimento di notevole importanza per la definizione delle decorazioni e, pertanto, imponeva la necessità di procedere con la setacciatura del materiale di sterro (Fig. 4).

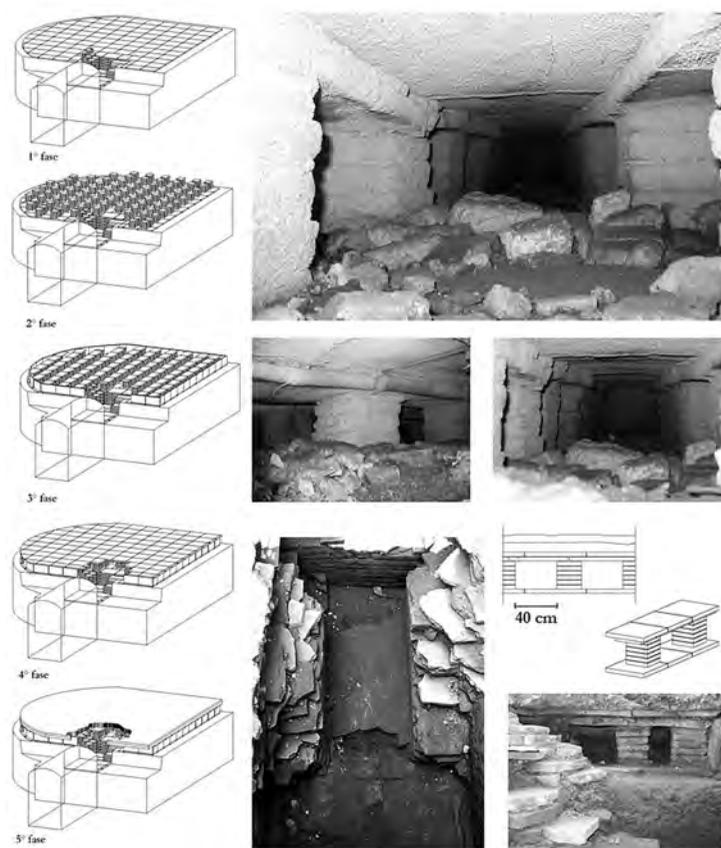
Fig. 5. Fasi di realizzazione dell'ipocausto dell'ambiente TE7; immagini dello stesso ottenute mediante sonde ottiche; vista del prefurnio dall'alto e particolari, in prospetto e assonometria, del sistema delle *suspensurae*.

1° fase: sagomatura del banco di tufo e realizzazione di una fodera orizzontale con bipedali allo scopo di ottenere una superficie regolare per la posa in opera delle pile.

2° fase: realizzazione delle pile mediante la posa di 5 laterizi allineati lungo la verticale.

3° fase: chiusura del perimetro mediante posizionamento di laterizi posti in opera di taglio.

4° fase: realizzazione di un piano orizzontale sulla testa delle pile.

5° fase: gettata degli strati di malta costituenti il solaio pavimentale.

Con particolare riferimento all'ipocausto era possibile notare che in sistema delle *suspensurae* era realizzato sul banco di fondazione, appositamente sagomato e rivestito prima con uno strato di malta e poi con uno di laterizi, che le pile presentavano un'altezza pari a circa 35cm fino all'intradosso del solaio piano, notevolmente ridotta rispetto a sistemi simili presenti nella Villa (pe. il sistema del cd Palazzo d'Inverno è stimabile pari a circa il doppio in altezza), e che, come verificato in seguito ad accurate indagini condotte anche con sonde ottiche, aveva il perimetro completamente rifinito con laterizi posti in opera di taglio, ossia che non presentava condotte di comunicazione con gli ambienti limitrofi (Fig. 5).

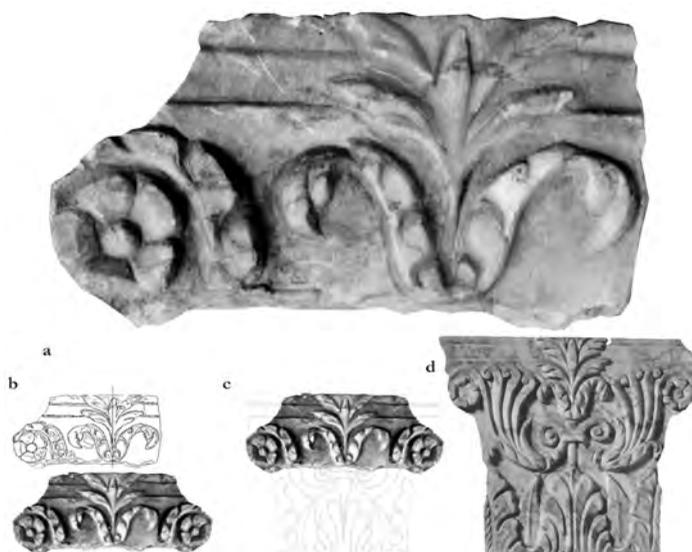
Fig. 6. a: Frammento di capitello di lesena in pavonazzetto rinvenuto nella lacuna; b: restituzione grafica e verifica ricostruttiva del frammento; c: ipotesi ricostruttiva; d: rilievo di un capitello di lesena in pavonazzetto conservato nei depositi di Villa Adriana del quale si ignora l'edificio di provenienza (cfr. Adembri 2002, p. 479).

decorazione pavimentale e parietale costituivano la maggiore percentuale. Tra questi, in particolare, venivano subito riconosciuti un discreto numero di elementi in pavonazzetto, attribuibili alla zoccolatura a fronte dell'analogia con minime porzioni dello stesso marmo visibili sulle murature in sito, e circa 1mq di lastre di marmo di forma triangolare e quadrata, le cui caratteristiche metriche e geometriche, verificate sulla base delle impronte nella malta dell'impiantito, permettevano di riconoscerle quali elementi della pavimentazione (Figg. 6-8).

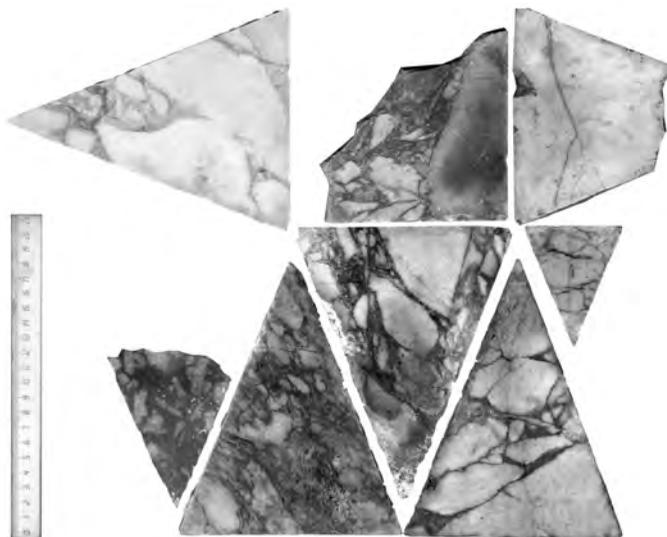
Fig. 8. Alcune lastre attribuibili alla decorazione pavimentale in giallo antico e serpentino.

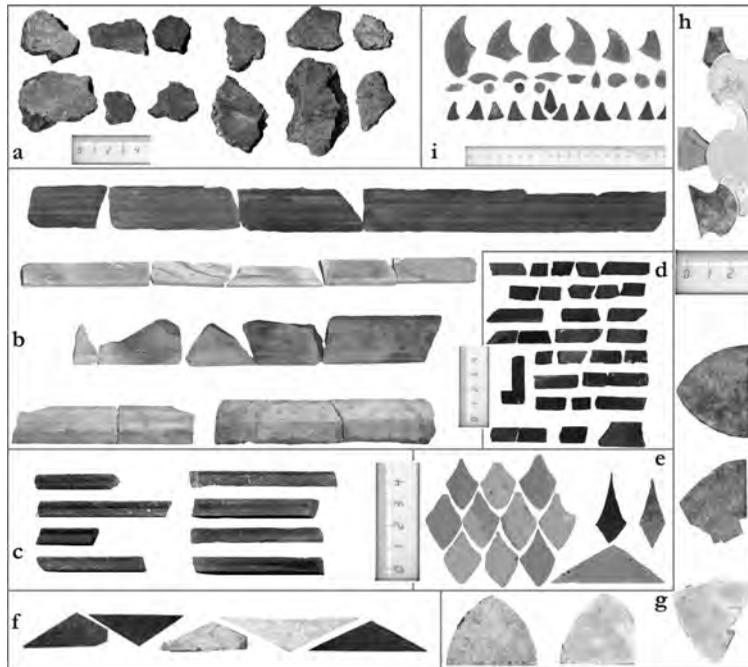
Fig. 10. Raccolta di esempi degli elementi della decorazione parietale: a) porzioni di stucchi bianchi e intonaci dipinti; b) tipologie di cornici modanate; c) listelli modanati in nero antico; d) esempi di listelli e fascette di marmo rosso antico; e) forme più ricorrenti di elementi in pasta vitrea; fg-h-i) forme più ricorrenti di elementi in marmo.

La più cospicua degli elementi rinvenuti, pari a più del 70%, era costituita da lastre lapidee e di pasta vitrea colorata da elementi marmorei quali listelli a sezione rettangolare, ovvero con la superficie, anteriore modanata, da fasce e fascette, tutte di differenti dimensioni e marmi, e da altri frammenti lapidei che, per forma e dimensioni, potevano essere interpretati quali specchiature (Figg. 9-13).

Tra gli spezzoni di cornici ne sono stati rinvenuti molti in marmo rosso antico con l'altezza e la base inferiore di dimensione pari a circa 2.8cm e quella superiore pari a 7mm; condizione, questa che, nel soddisfare la variazione dello spessore degli strati di intonaco osservabili tra la zoccolatura e le pareti, ha indotto a considerarli quali parti di un marcapiano posizionato sulla base superiore della zoccolatura; altresì uno dei frammenti pertinenti una semplice cornice di marmo bianco, nel mostrare nella base superiore una sbavatura di colore rosso, passato a pennello, è stata riconosciuta quale chiusura della decorazione parietale marmorea, oltre la quale iniziava la decorazione pittorica (Fig. 16) (cfr. Fig. 10b).

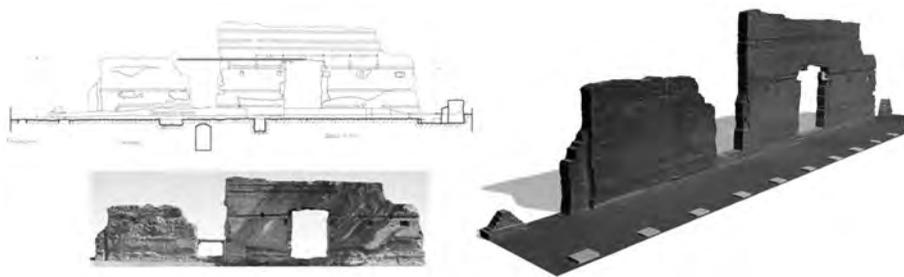
Fig. 13. Rilievo del prospetto Sud del Corpo Tripartito dell'Edificio con Tre Esedre con l'allineamento dell'altezza delle finestre; ortofoto e modello volumetrico con la posizione delle basi del colonnato del portico esterno.

Sono state evidenziate, quindi, tutte le indicazioni pertinenti le particolarità costruttive di tali murature allo scopo di ottenere informazioni coerenti in merito all'originaria altezza del solaio di copertura, del controsoffitto, degli intradossi della porta e della finestra; a proposito di quest'ultima, per ottenere le dimensioni originali si è reso necessario adottare un processo di comparazione tra tutti i vani finestrati rilevati nell'edificio così da delineare l'ingombro attraverso operazioni di similitudine e di allineamento (Fig. 13).

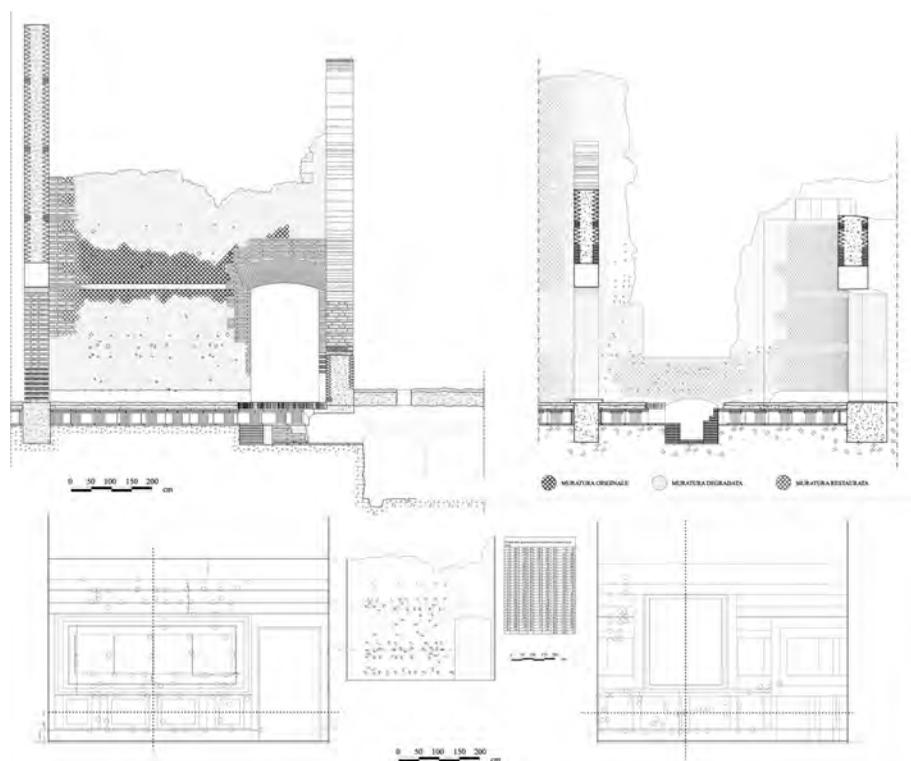
Fig. 14. Rilievo dei due prospetti interni analizzati dell'ambiente TE7; rilievo forimetrico della parete Est; analisi degli allineamenti principali dedotti dalle posizioni dei fori di grappa.

I risultati di tali indagini sono stati adottati per la redazione delle ricostruzioni dei due prospetti interni dell'ambiente, inizialmente tracciate nelle linee generali, ossia solo con l'identificazione degli allineamenti principali deducibili dalla posizione dei fori (Fig. 14).

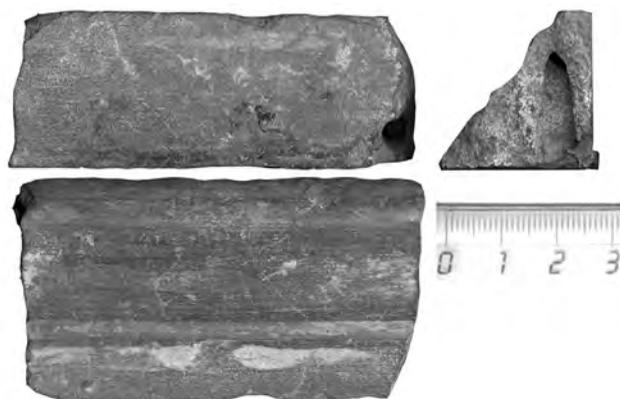
Fig. 16. Viste di un frammento della cornice modanata in marmo rosso antico con la presenza, nella base, di un foro per grappa metallica.

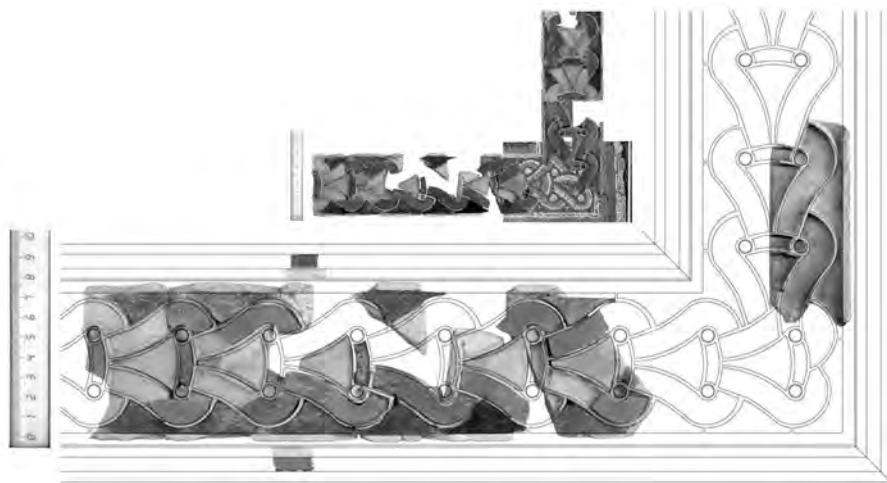
Fig. 17. Ricostruzione della fascia excisa con motivo a treccia a calice redatta in funzione dell'elemento angolare.

excisa con il motivo della treccia con calice, consueto nella tradizione musiva, della quale sono stati rinvenuti numerosi pezzi tra cui uno tagliato in maniera di dimostrare una soluzione angolare, sia l'impressionante quantità di listelli (parallelepipedi a base rettangolare) di diverse dimensioni (comprese tra 0.5cm e 5cm di larghezza e tra 0.5cm e 2cm di spessore), con le facce a vista lisce, ovvero modanate, sia, ancora, le fasce e le fascette rettangolari o trapezoidali, ossia con almeno un lato tagliato a formare angoli di 45°, o di 30°, o di 60°, o di 90° (cfr. Fig. 11), suggeriscono l'ipotesi di una successione di riquadri posti in opera per incorniciare diversi elementi, probabilmente specchiature (cfr. Fig. 12), tra i quali, però, quelli contornati dalla sontuosa fascia a guilloche dovevano avere un ruolo dominante (Fig. 17).

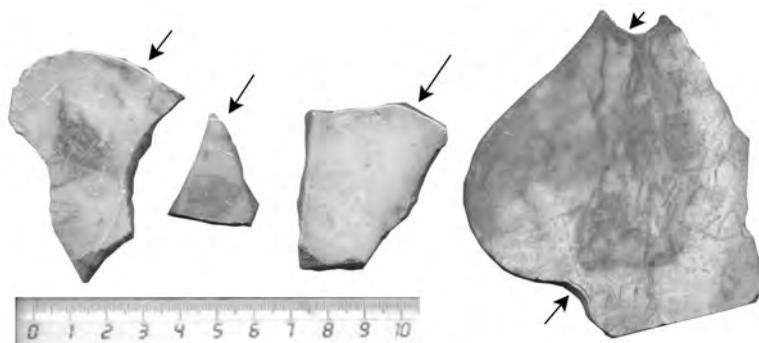
Fig. 20. Esempi di *crustae* con tracce di segni preparatori al taglio sulla superficie a vista

Con particolare riferimento agli strumenti di lavorazione, sulla superficie a vista di alcune lastrine si notano le tracce delle incisioni preparatorie al taglio perimetrale lasciate da stili metallici (subbie a punta sottile), talora punte di *circinus* nei casi di archi di circonferenza, mentre, sempre sulla superficie a vista, altre *crustae* presentano segni decorativi delineati con una sgorbia o un ugnetto, a seconda della profondità e della sezione necessaria per il tipo di ornamento progettato (Fig. 20) (cfr Fig. 19).

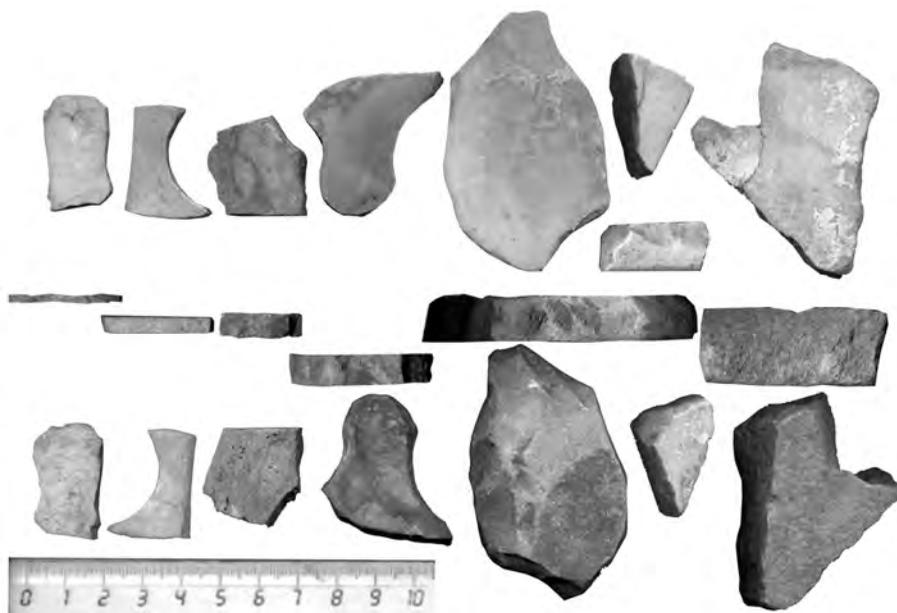
Fig. 21. Esempi di *crustae* con differenti spessori, viste frontalmente, di profilo e posteriormente.

laddove frequentemente appaiono i residui della malta di allettamento; invero, sempre sulle superfici posteriori delle lastrine di maggiore spessore di sovente si notano le tracce dell'uso di una martellina o quelle di una subbia a punta grossa (in particolare sono più evidenti nei pochi elementi che hanno la superficie posteriore a forma troncopiramidale, rozzamente sbazzata, a raggiungere uno spessore di circa 2.5cm), anche se, nella maggior parte dei casi, la determinazione tra la superficie a vista e quella posteriore è definibile solo attraverso la presenza dei residui della malta di allettamento, in mancanza della quale si rende necessario ricorrere all'analisi tattile mediante cui è possibile definire se la lavorazione è stata interrotta dopo l'arrotatura (abrasione con uso di arenaria, assai frequente nelle superfici posteriori), o dopo la levigatura (abrasione con pomici) o, addirittura, come riscontrato in alcuni casi particolarmente conservati, dopo la lucidatura (abrasione con limatura di piombo) della superficie anteriore (Fig. 21).

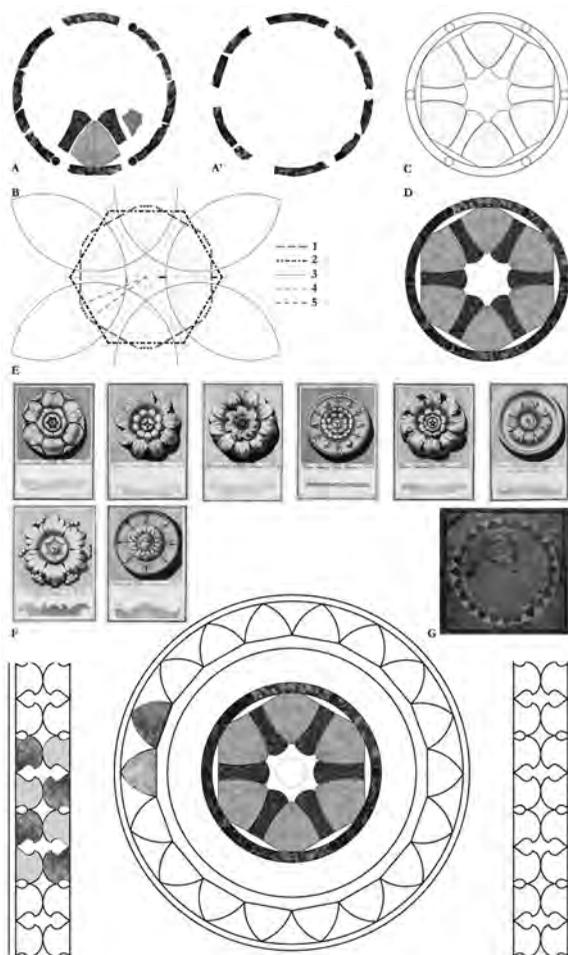
Fig. 23. Studi per la decorazione parietale sectile ipotizzata ai lati della finestra.

1 = dodecagono irregolare ottenuto dai perimetri esterni delle lastre centrali; 2 = esagono regolare ottenuto unendo i centri dei cerchietti disposti nella corona circolare; 3 = intersezioni delle circonferenze che danno luogo alla composizione interna; 4 = assi e mediane; 5 = tripartizione dei settori circolari.

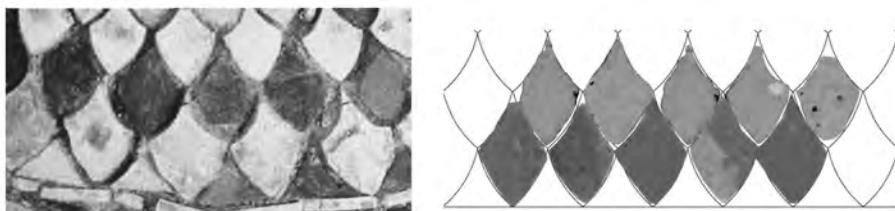
Fig. 24. Ipotesi compositiva fascia a losanghe in pasta vitrea di colori arancio e verde posta in comparazione con un esempio simile nella Domus dei Triclini ad Apamea.

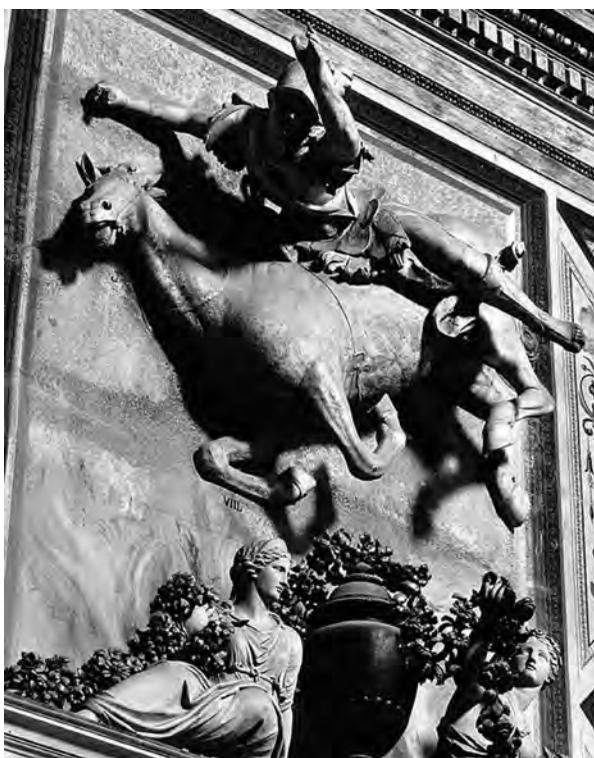
Fig. 28. Particolari dei corpi dei due aurighi, parzialmente ricomposti, nei quali si notano le collimazioni tra le lastrine marmoree e quelle in pasta vitrea che denotano il colore delle rispettive *factiones*.

dissimili per forma e dimensioni da tutte le altre, quali porzioni identificative delle *factiones* degli aurighi, ottenuta in seguito alla verifica della perfetta collimazione con le lastrine marmoree che richiamano l'anatomia umana (Fig. 28).

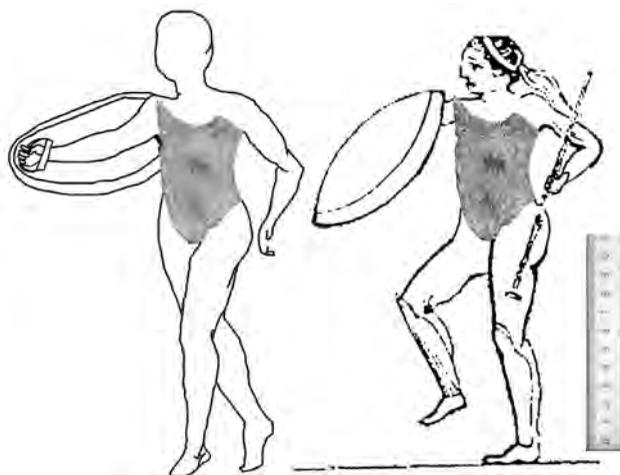
Fig. 30. Simulazioni grafica mirate al tentativo del riconoscimento di una lastrina in pasta vitrea azzurra.

A questo riguardo è possibile citare il rinvenimento di una lastrina in pasta vitrea azzurra che, nella forma, potrebbe evocare il busto di un *saltator* (*CIL*, VI 10142 - *ILS* 5259; 10143-10144; Cicerone, *Phil.* V, 6 e *De Off.* I, 150) o di un danzatore pirrico ma, sebbene la prova grafica potrebbe risultare accettabile, il mancato riscontro di lastrine di completamento costituisce un fattore negativo per la verifica dell'ipotesi (*Fig.* 30).

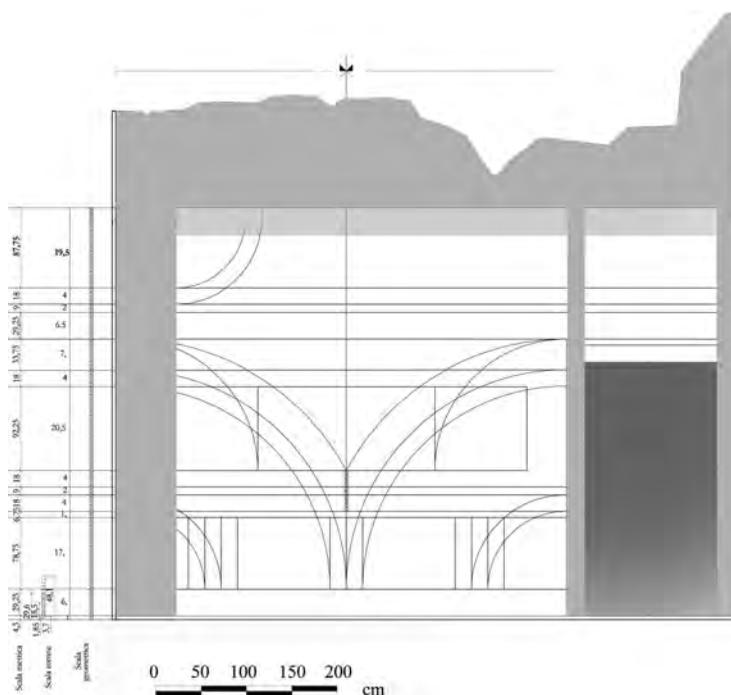
Fig. 31. Analisi geometrico-proporzionali della muratura Est, sviluppata per la redazione della prima ipotesi ricostruttiva; in grigio scuro, le parti in cui non sono presenti fori da grappa.

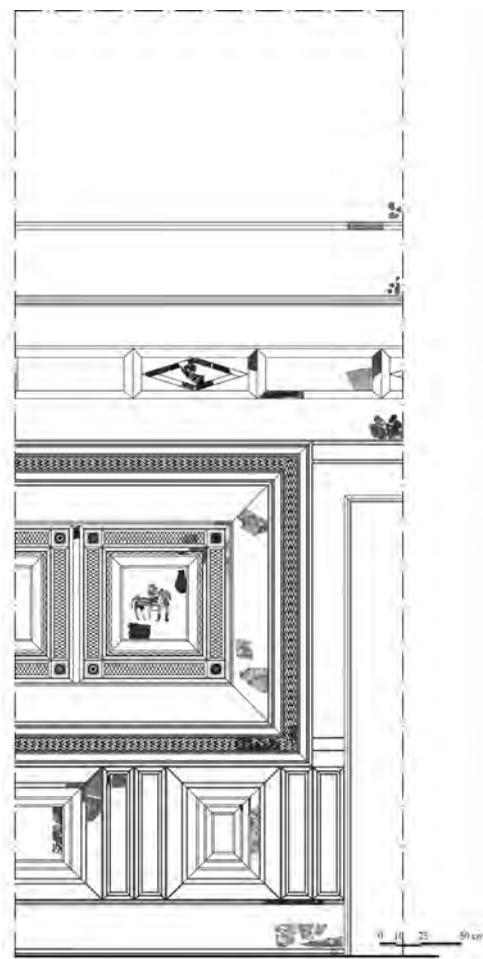
Fig. 32. Disegno ricostruttivo della parete Est con l'inserimento di alcuni degli elementi la cui forma, dimensioni e caratteristiche, valutate anche rispetto ai fori sulla muratura, hanno suggerito lo sviluppo dell'ipotesi.

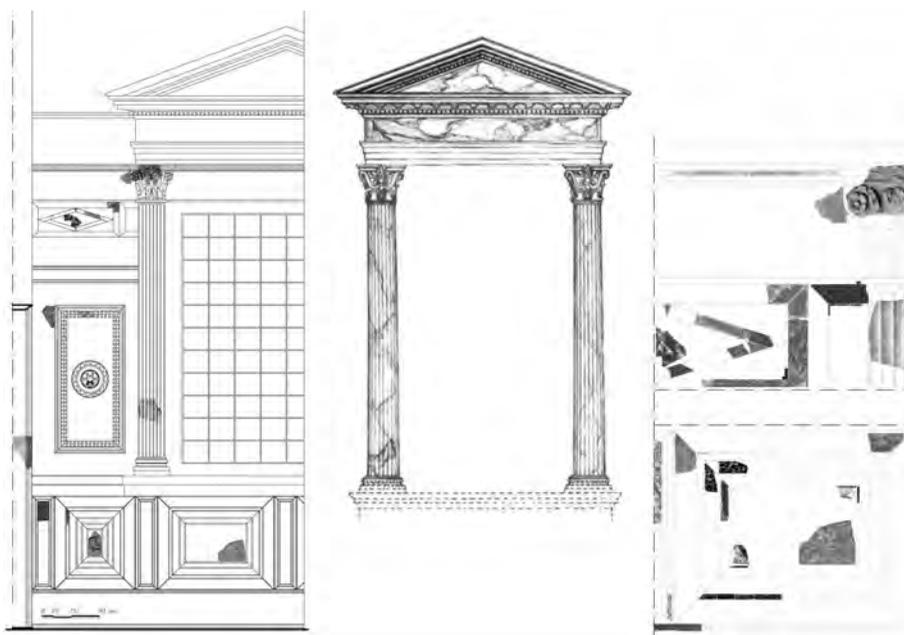
Fig. 33. Disegno ricostruttivo della parete, visto in parallelo con il e disegno di una edicola con timpano triangolare (Viscogliosi 1996), utilizzato quale base tipologica per la definizione della finestra; a lato: dettaglio di uno degli elaborati di preparazione al modello fotorealistico della parete.

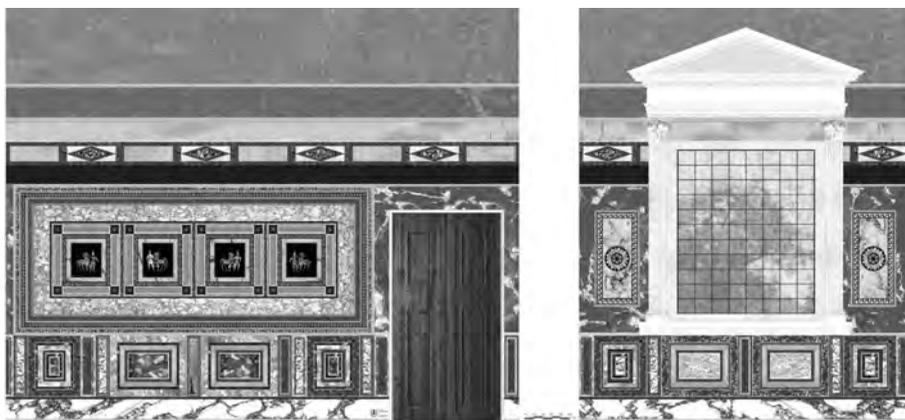
Fig. 34. Ipotesi ricostruttiva, in prospetto, delle pareti Est e Sud dell'ambiente TE7.

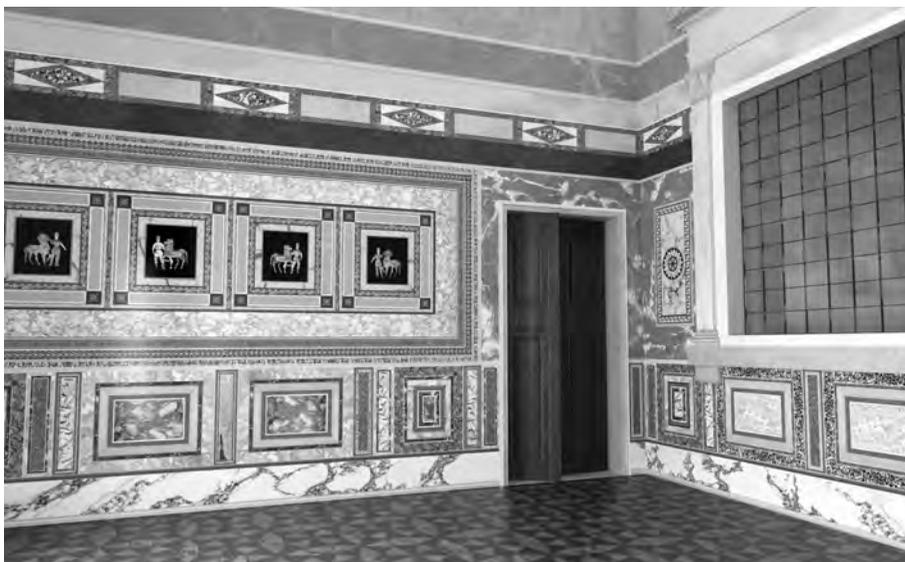
Fig. 35. Ricostruzione virtuale dell'ambiente TE7.

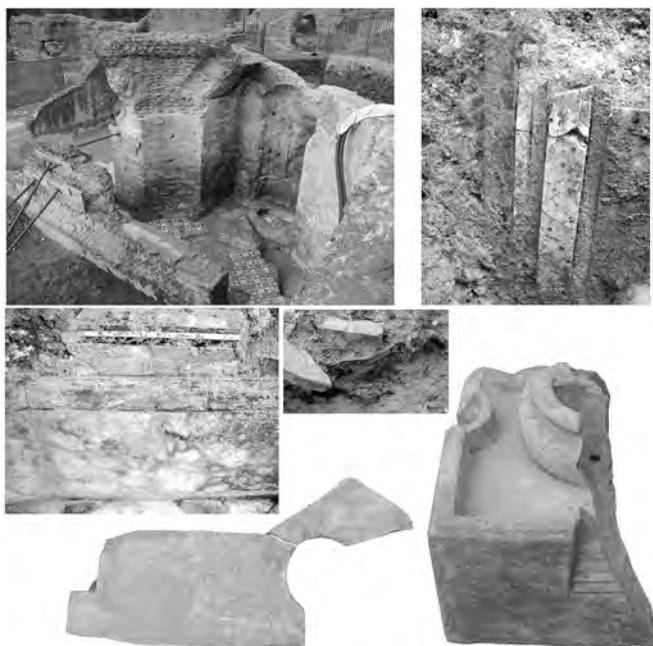
Fig. 36. Viste della latrina, di porzioni di decorazioni parietali, del frammento della lastra di seduta e di uno dei frammenti della fontanina centrale.

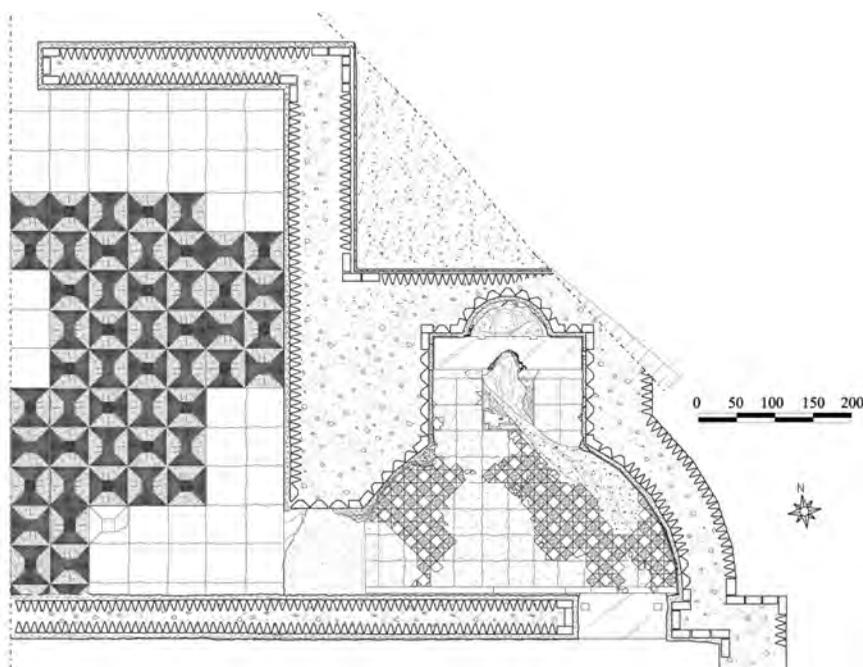
Fig. 37. Pianta della latrina e della porzione dell'ambiente limitrofo.

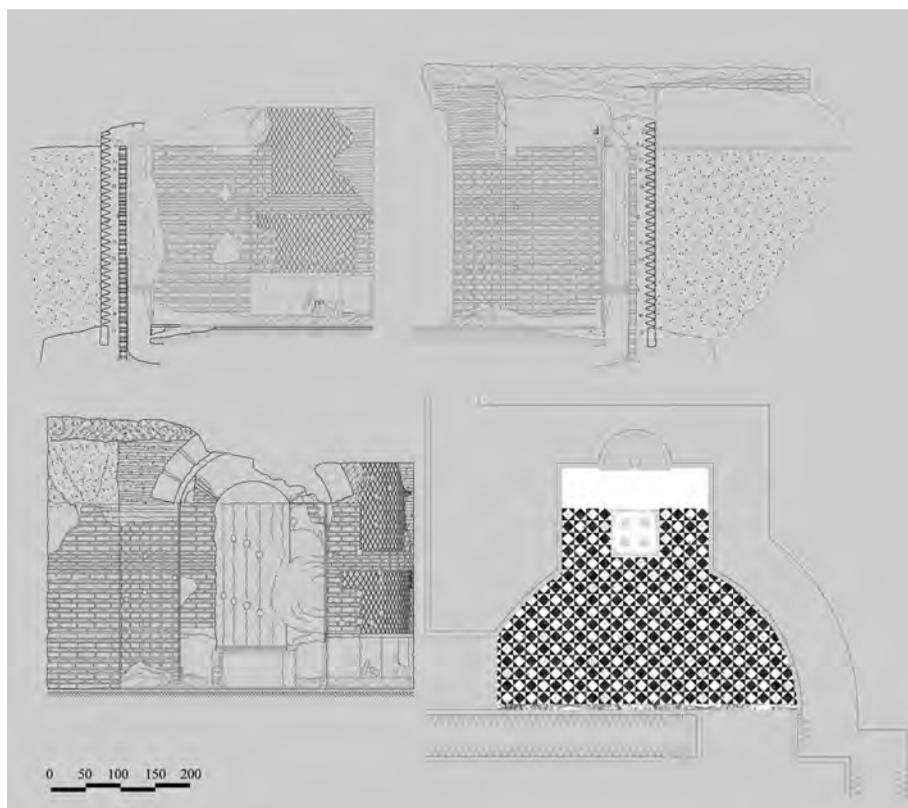
Fig. 38. Sezioni verticali dello stato attuale e pianta ricostruita.

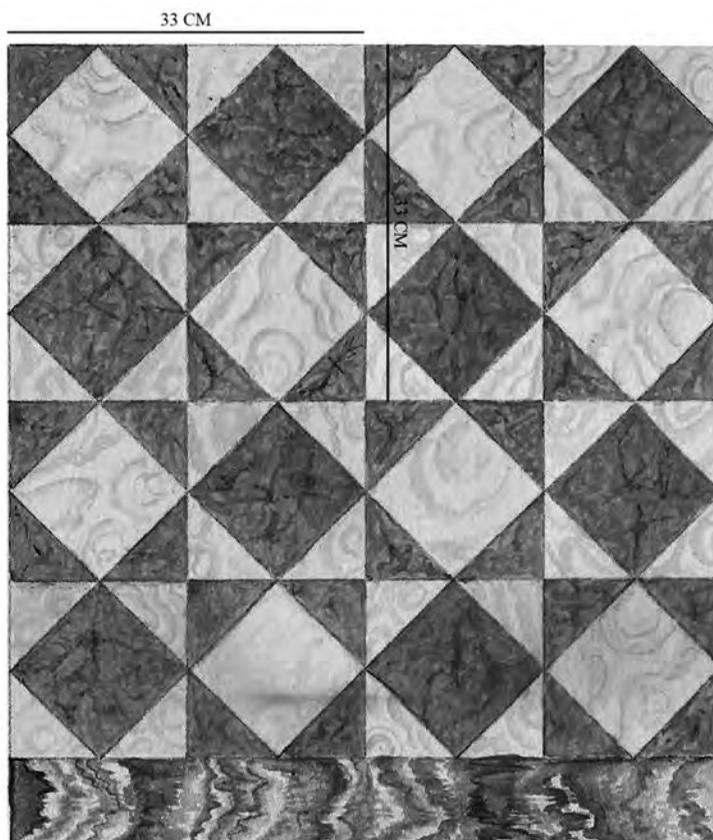
Fig. 39. Disegno di un dettaglio della decorazione pavimentale in prossimità della parte sud dell'ambiente.

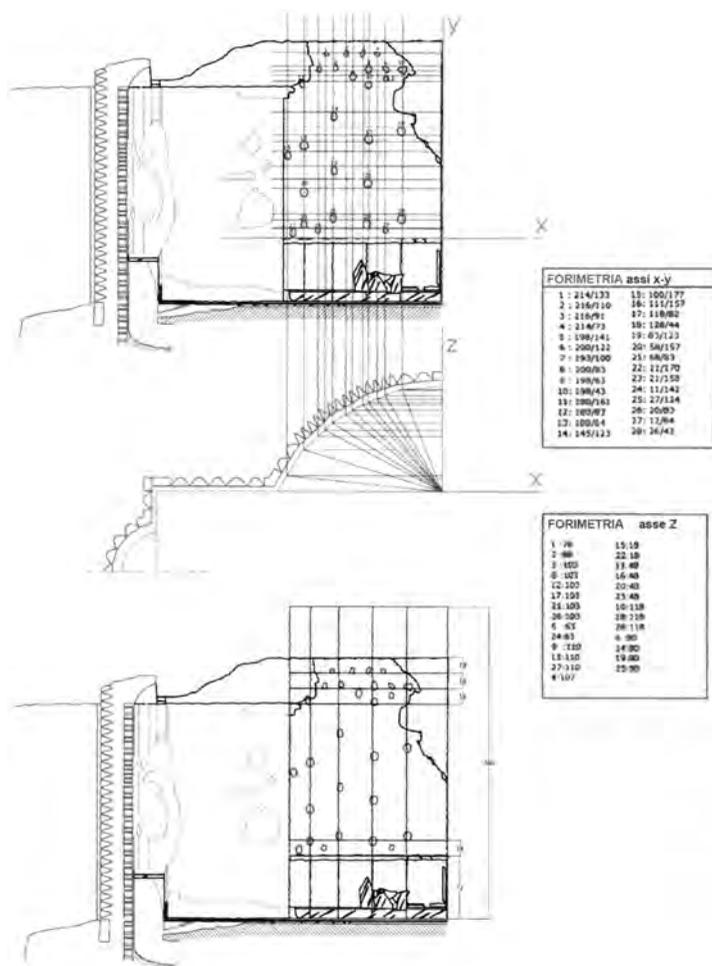
Fig. 40. Indagini forimetriche e allineamenti della muratura Est.

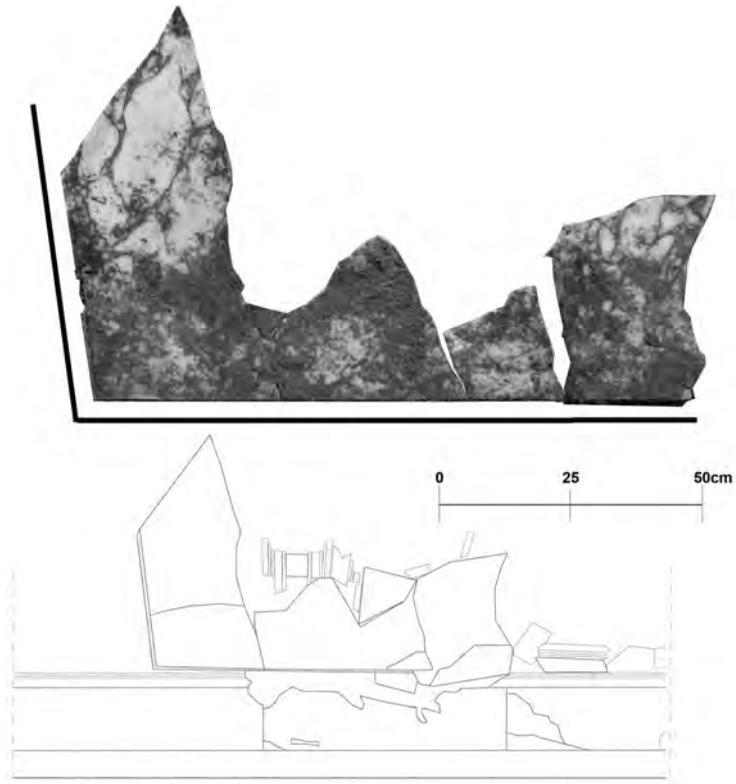
Fig. 41. Raddrizzamento fotografico della lastra scivolata e rilievo della porzione della muratura Est con la lastra e i resti degli altri elementi della decorazione parietale.

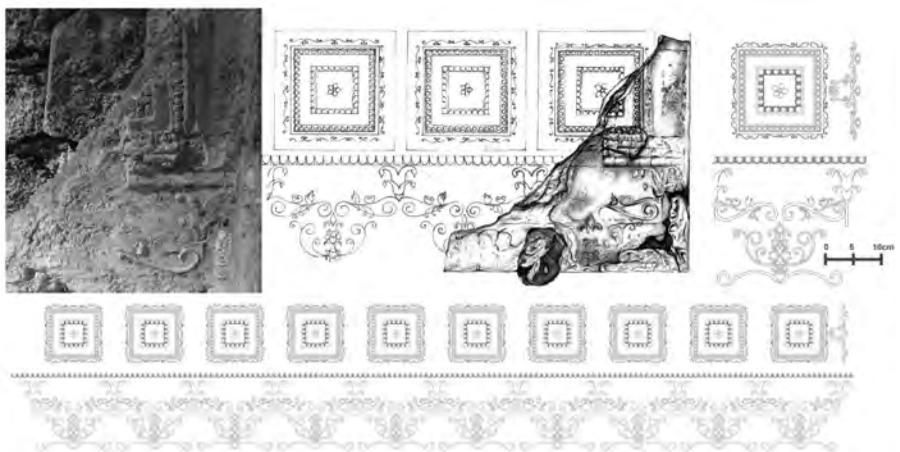
Fig. 42. Particolare dei resti della decorazione in stucco; restituzione grafica in sanguigna e in cad.

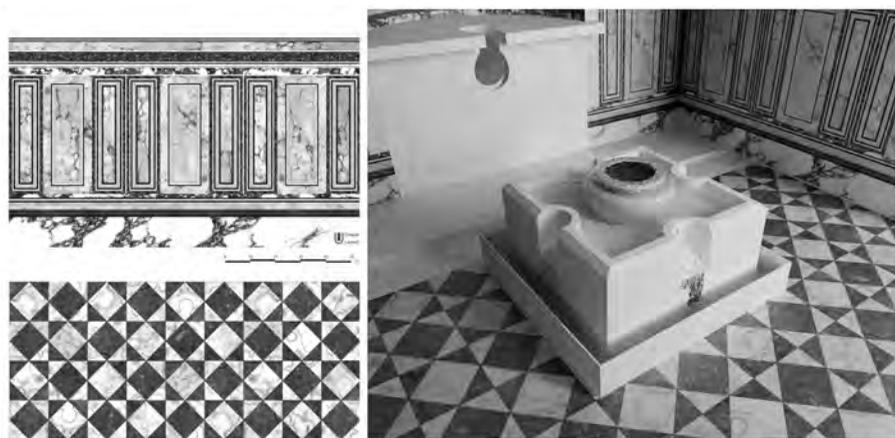
Fig. 43. Ipotesi ricostruttiva, in prospettiva, di una parte della parete Est della latrina con la vista ortogonale di una porzione della pavimentazione e, al lato, simulazione tridimensionale dell'area del recesso rettangolare.
