ANEXO

LAS RUINAS DE SEVILLA, 1992-2017

Universidad de Sevilla

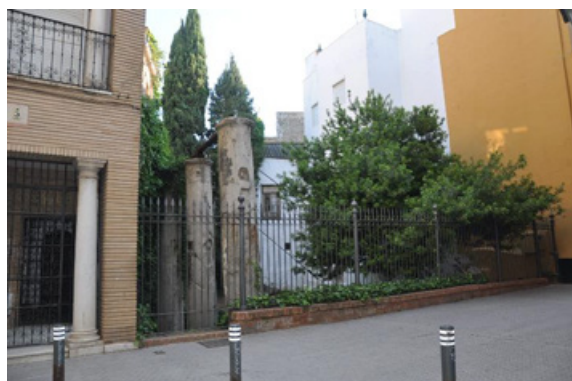
Vista desde calle Aire

Estado actual	
Estructura	Columnas de granito deteriorado por exposición a la intemperie.
Cubiertas	No.
Fachadas	No.
Interior	Solar con crecimiento de vegetación.
Otros	Vallado en su fachada y con edificaciones medianeras en el perímetro.

Accesible	No es posible acceder, vallado.
Estabilizado	Se limpia esporádicamente.
Peligro colapso	No.
Humedades	Nivel freático en la base de las columnas.
Otros	La única puesta en valor es un cartel explicativo.

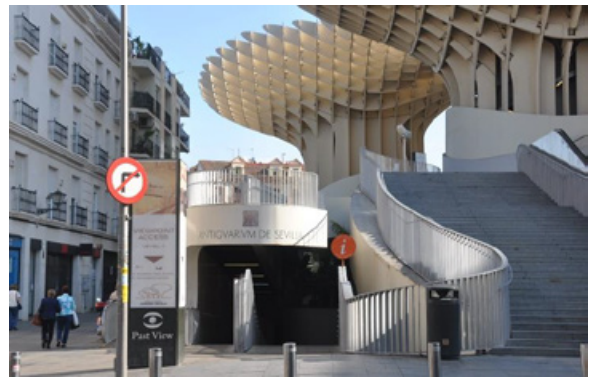
Fachada-entrada por calle Laraña

Estado actual	
Estructura	Restos de muros.
Cubiertas	-
Fachadas	Restos de muros.
Interior	Restos de solerías y mosaicos.
Otros	El yacimiento está a nivel del sótano, un mercado ocupa la planta baja y la planta alta es el Metropol-Parasol.

Accesible	Accesible al público.
Estabilizado	Perfectas condiciones.
Peligro colapso	No.
Humedades	No.
Otros	-

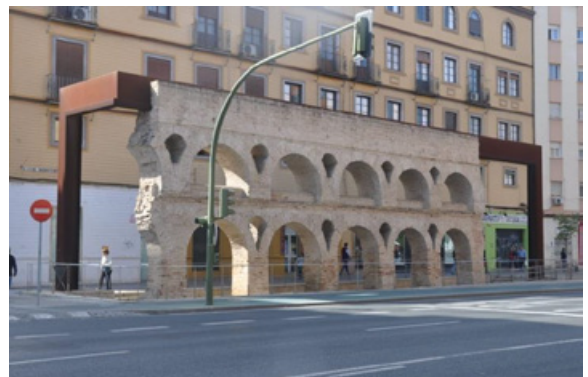
Luis Montoto - Jiménez Aranda

Accesible	Sí.
Estabilizado	Sí. El de Luis M. esquina con calle Jiménez Aranda cuenta con una estructura-andamio permanente.
Peligro colapso	No.
Humedades	No.
Otros	Han sido puestos en valor e integrados en la trama urbana.

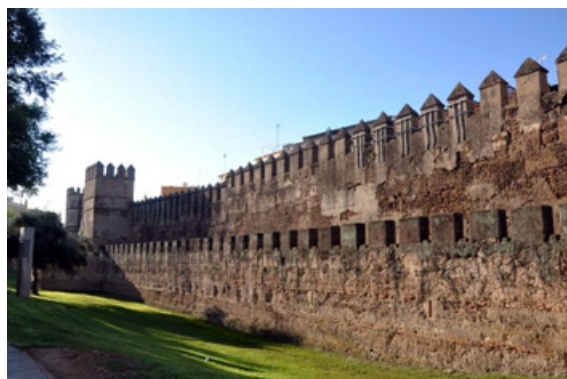
Muralla zona Macarena

Estado actual	
Estructura	Deteriorado por años con escaso mantenimiento.
Cubiertas	Presenta signos de progresivo deterioro.
Fachadas	Presenta signos de progresivo deterioro.
Interior	-
Otros	Aunque deteriorado, lo que se conserva mantiene gran parte de su estado original (cuerpo de muros).
Accesible	Sí los muros al ser exteriores, pero no las barbacanas ni las torres al público en general (salvo la T. del Oro).
Estabilizado	Sí la estructura de los muros, pero no las almenas.
Peligro colapso	Posibilidad de desprendimientos de almenas.
Humedades	En zonas inferiores humedades de capilaridad y en zonas de coronación.
Otros	Degradación paulatina de paramentos por paso del tiempo.

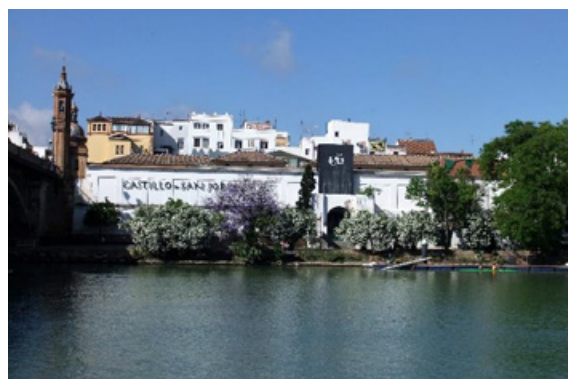
Fachada del río

Accesible	Sí.
Estabilizado	Sí.
Peligro colapso	No.
Humedades	No, salvo en la fachada que da al río, donde también se observan desprendimientos.
Otros	El recorrido museográfico se centra en la historia del castillo como sede del Santo Oficio.

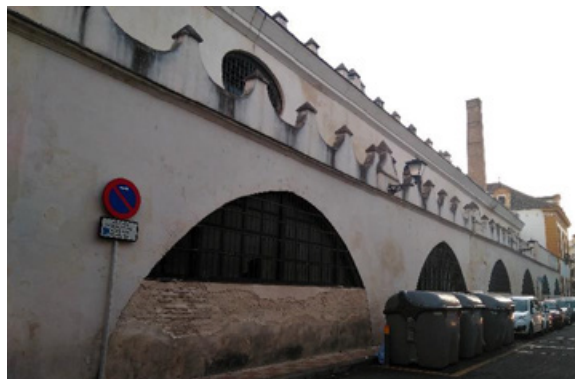
Lateral norte

Estado actual	
Estructura	Consolidada y conservada, aunque por la evolución del edificio solo se conservan, modificadas, siete naves.
Cubiertas	Consolidadas, con puntuales filtraciones. Alterna bóvedas de ladrillo, estructuras metálicas y acristaladas.
Fachadas	Se conservan la de la Maestranza de Artillería y la de un lateral. Con humedades y desprendimientos.
Interior	Parcialmente consolidado. Con desprendimientos. Con el nivel de suelo elevado, salvo en lo excavado.
Otros	Presenta recrecidos y bóvedas de época moderna. Las plantas elevadas también se tienen que rehabilitar.

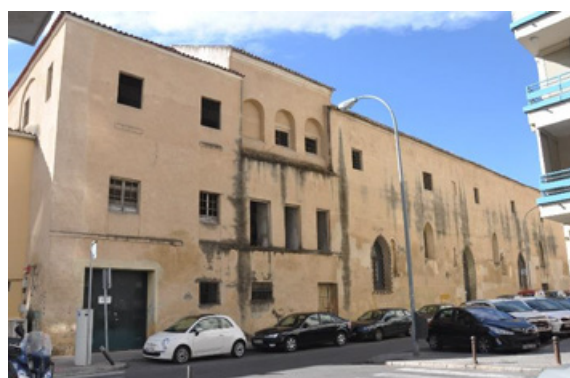
Fachada

Estado actual	
Estructura	El refectorio en buen estado, la escalera en mal estado y el claustro, en parte cegado, muy deteriorado.
Cubiertas	El refectorio y escalera se intervinieron. El claustro con placas de fibrocemento, metálicas y hundimientos.
Fachadas	Con suciedad, humedades y falta de carpinterías. Las del claustro muy deterioradas y algunas tabicadas.
Interior	Mal estado de la escalera, zonas con humedades por filtraciones de la cubierta.
Otros	En el patio está la portada de piedra desmontada.

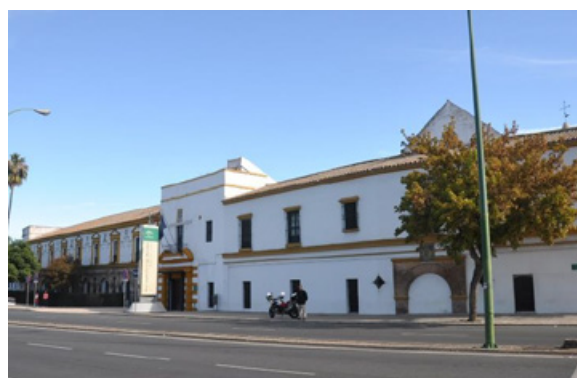
Fachada Principal

Estado actual	
Estructura	Iglesia y otra zona torre de Gausines y de antigua comunidad no ofrecen seguridad y requieren intervención.
Cubiertas	La iglesia, con cubierta de chapa metálica en nave y las zonas de la torre y de comunidad en mal estado.
Fachadas	Fachada serliana falta de mantenimiento. Iglesia con desprendimientos de revestimientos y ladrillos.
Interior	Iglesia y zona antigua hasta entorno de torre Gausines necesitan ser intervenidas, hoy están desocupadas.
Otros	Pérdidas y degradación de revestimientos interiores. Peligran retablo y bienes muebles de la iglesia.

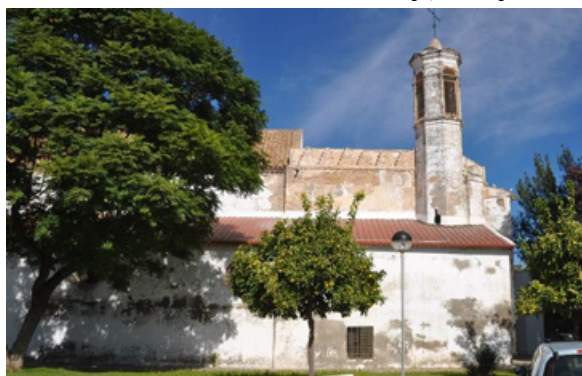
Lateral iglesia

Accesible	No. Precisa autorización.
Estabilizado	Sí. Apuntalamientos en zona de torre de Gausines.
Peligro colapso	No.
Humedades	Sí.
Otros	Edificio en mal estado. Iglesia muy deteriorada y perdida su cubierta original, pero aún conserva su imagen.

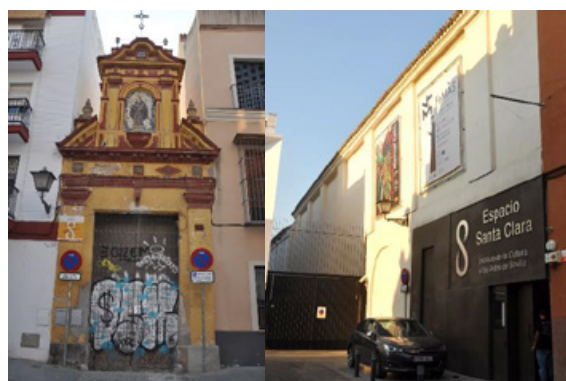
Fachadas a Santa Clara y Becas

Estado actual	
Estructura	Zonas restauradas en buen estado. Las no intervenidas, falta de mantenimiento, riesgo de derrumbe y ruina.
Cubiertas	Zonas restauradas en buen estado. Las no intervenidas, falta de mantenimiento, deformaciones y ruina.
Fachadas	Zonas restauradas en buen estado. Las no intervenidas, suciedad, humedades y desprendimientos.
Interior	Zonas restauradas en buen estado. Las no intervenidas en progresivo deterioro.
Otros	Edificio parcialmente abandonado. Aunque muy deteriorado, aún conserva su imagen original.
Accesible	Es posible acceder a la zona restaurada. El resto inaccesible, salvo autorización y para técnicos.
Estabilizado	Sí en zona restaurada y mediante apuntalamientos que se han requerido en las restantes zonas.
Peligro colapso	No.
Humedades	Sí en zonas sin restaurar. De capilaridad, absorción y filtración.
Otros	El plan Director lleva años de retraso y el edificio y la iglesia están en importante proceso de degradación.

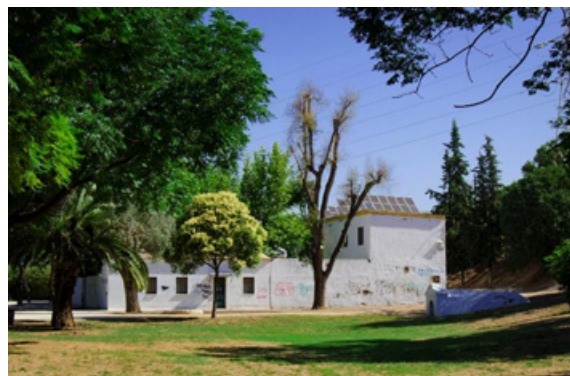
Huerta de la Albarrana: fachada lateral y arca a la derecha

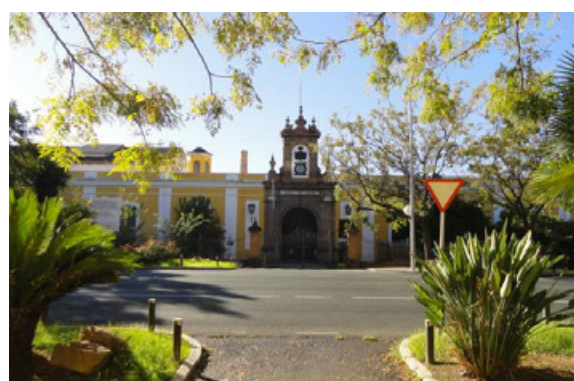
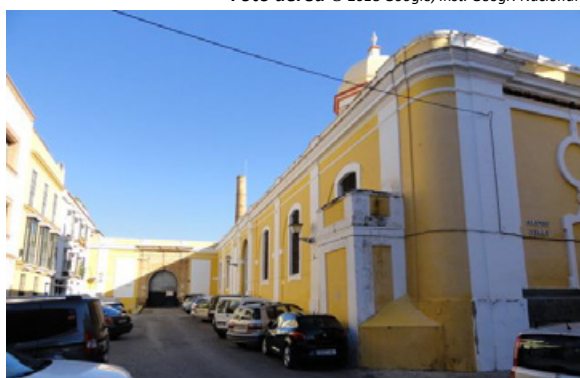
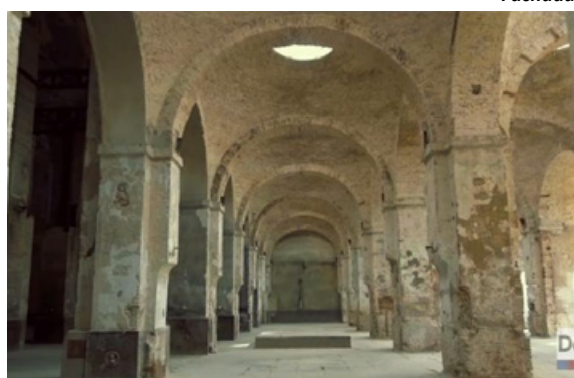
Estado actual	
Estructura	Bien en general, aunque precisa de consolidaciones puntuales que se están realizando.
Cubiertas	Restauradas en su mayor parte.
Fachadas	Bien aunque precisan de repasos en revestimientos, carpinterías y pinturas.
Interior	Depende de las zonas. En proceso de restauración.
Otros	Se están llevando obras de consolidación desde hace bastantes años que afectan a partes concretas.

Accesible	Con permiso especiales.
Estabilizado	En proceso de consolidación de algunas estancias.
Peligro colapso	No.
Humedades	No.
Otros	El grado de consolidación y restauración es diverso.

Fachada

Fachada lateral y trasera

Interior (Antonio Pizarro para Diario de Sevilla)

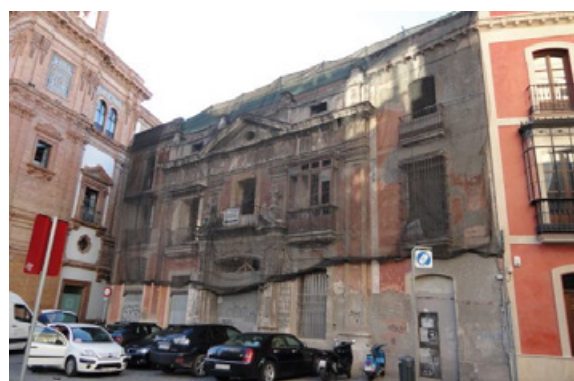
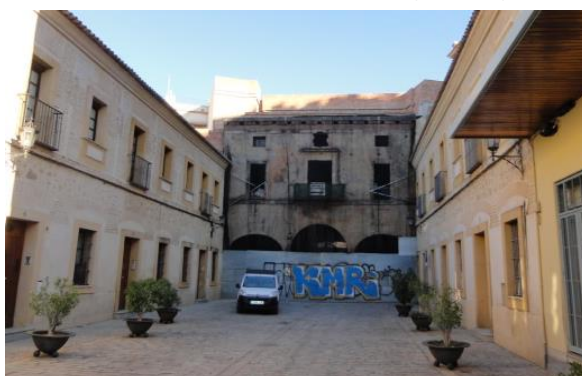
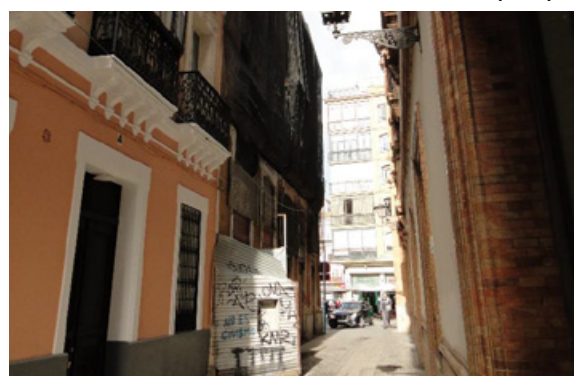
Estado actual	
Estructura	Estabilizada.
Cubiertas	Parcialmente impermeabilizadas sin capa de protección.
Fachadas	Desprendimientos en revestidos (redes de protección). Portada con pérdida de material y falta de limpieza.
Interior	En obras. Faltan los revestimientos en suelos, paredes y techos.
Otros	Es una obra paralizada.

Accesible	No. Está rodeado por una valla de obra.
Estabilizado	Sí, aunque algunas zonas con medidas provisionales (puntales).
Peligro colapso	No.
Humedades	No se sabe, aunque presumiblemente algunas por faltas de limpieza de desagües y carpinterías.
Otros	Sigue un proceso de deterioro progresivo por estar inacabado.

Fachada principal

Fachada posterior

Fachada lateral

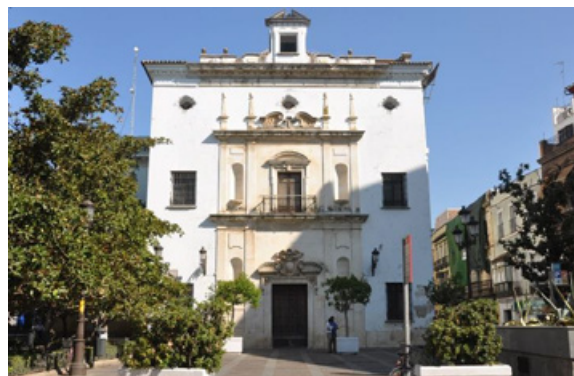
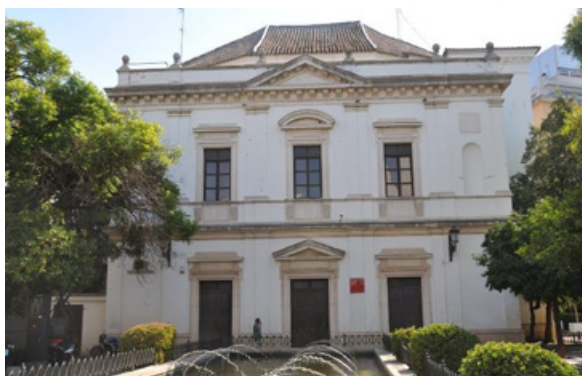
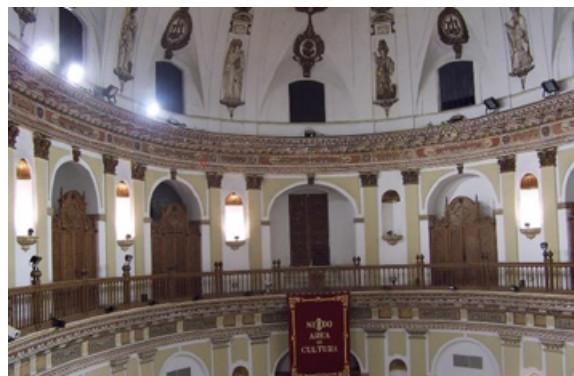
Estado actual	
Estructura	La armadura de madera tiene daños, encuentros pobres y pletinas de hierro oxidados de intervenciones.
Cubiertas	La cubierta de teja presenta falta de mantenimiento y progresivo deterioro.
Fachadas	Desigual estado. Humedades de capilaridad y cornisas con peligro de desprendimiento.
Interior	Yeserías con grietas y peligro de desprendimientos. En el resto falta de mantenimiento.
Otros	No quedan restos de mobiliario original, las pinturas y decoraciones originales.

Accesible	No.
Estabilizado	Estructuralmente redes de protección por desprendimientos de elementos sueltos en fachadas.
Peligro colapso	No inminente.
Humedades	De capilaridad, probable filtraciones por cubierta.
Otros	Actualmente está clausurado por tema de seguridad de uso y en riesgo de degradación progresiva.

Fachada sur

Fachada oeste

Interior (fot. Enrique Fdez. Serrano. Servicio Edif. Municipales)

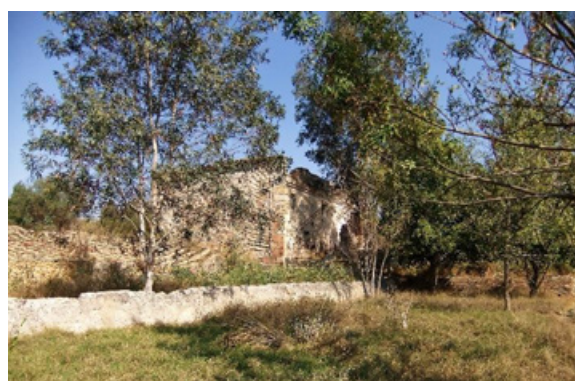
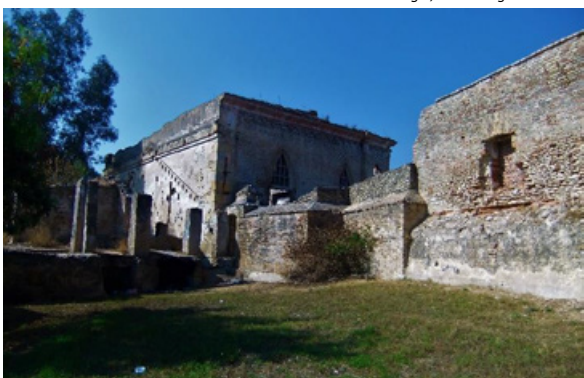
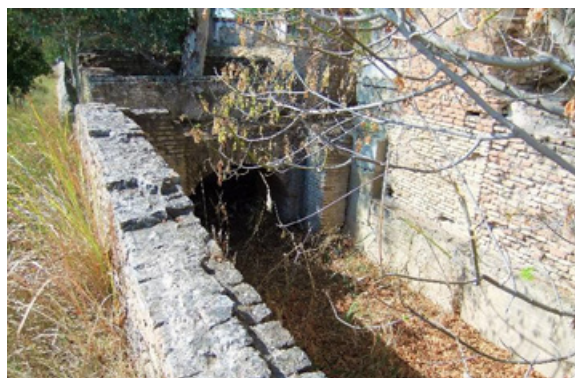
Estado actual	
Estructura	Muros mal conservados, superficie muy degradada y modificada. Fábrica de ladrillo y mampostería.
Cubiertas	No conservadas.
Fachadas	Estado de ruina avanzado. Dependiendo de la edificación, se observa fábrica de ladrillos y/o mampostería.
Interior	Muy mal conservado, con desprendimientos. Solo se conservan muros de fábrica de ladrillo y mampostería.
Otros	Edificio abandonado, muy deteriorado y en ruinas. Lleno de pintadas y suciedades.

Accesible	Es posible acceder a través del Parque Ribera del Guadaira.
Estabilizado	Aparentemente no.
Peligro colapso	No.
Humedades	Sí.
Otros	No se están realizando, actualmente, trabajos de restauración o conservación en el molino.

Vista lateral

Vista del canal seco

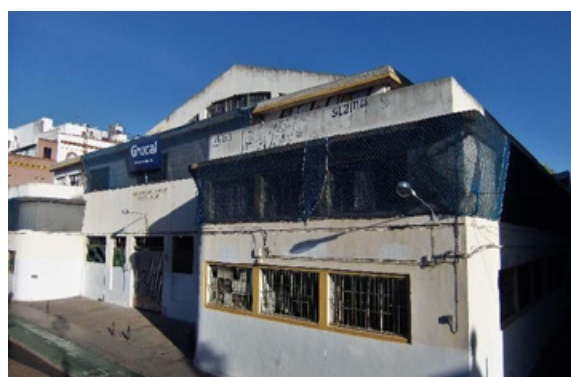
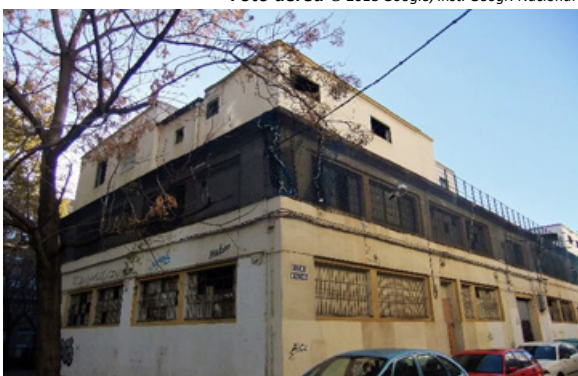
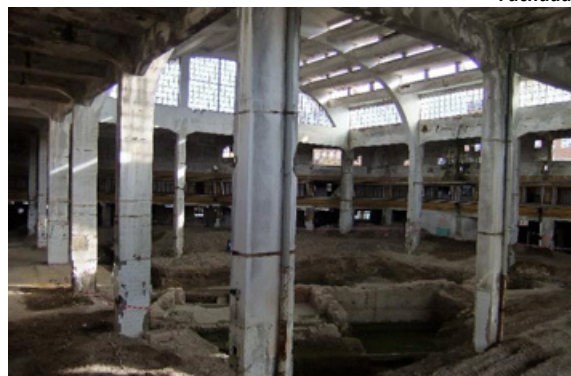
Estado actual	
Estructura	De hormigón armado, con oxidaciones. Consolidada, aunque modificada en las zonas perimetrales.
Cubiertas	De hormigón armado, con oxidaciones, humedades y desprendimientos.
Fachadas	De ladrillo. Protegida para evitar posibles desprendimientos. Ventanas sin vidrios y/o cegadas. Con pintadas.
Interior	De ladrillo enfoscado. En mal estado. Falta de mantenimiento, suciedades y humedades.
Otros	Conserva en gran parte su estructura original. Todo el edificio tiene proyecto aprobado de intervención.

Accesible	No.
Estabilizado	Sí.
Peligro colapso	Administrativamente, el edificio tiene expediente de ruina.
Humedades	Sí.
Otros	Actualmente, se está realizando una excavación arqueológica.

Fachada

Fachada lateral y trasera

Interior

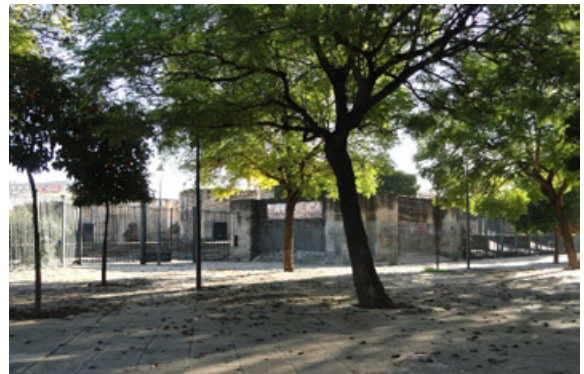
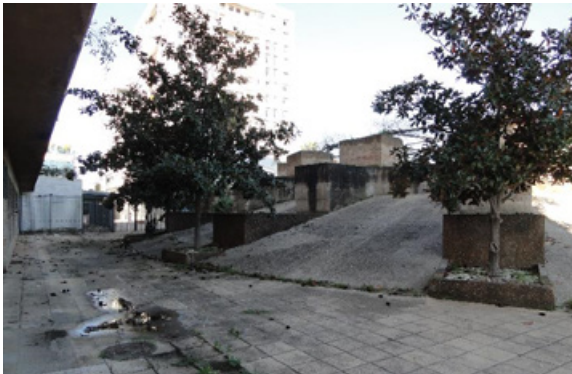
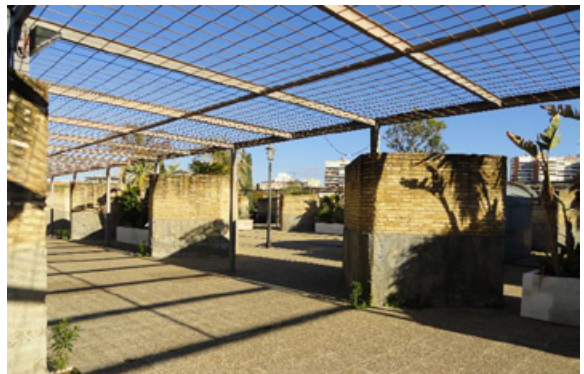
Estado actual	
Estructura	Los arranques de las columnas tienen vegetación y se han acondicionado como maceteros.
Cubiertas	No existe.
Fachadas	Son los restos de los arranques de los muros y soportes de hormigón en la base y ladrillo en la parte superior.
Interior	No existe.
Otros	Los restos fueron consolidados con la obra del restaurante.

Accesible	Sí.
Estabilizado	Sí.
Peligro colapso	No.
Humedades	No. La parte trasera está sucia y con crecimiento de vegetación debido a falta de mantenimiento y limpieza.
Otros	Los escasos restos sufren los deterioros propios de estar a la intemperie y algún grafiti en la zona trasera.

Acceso principal

Acceso posterior

Interior

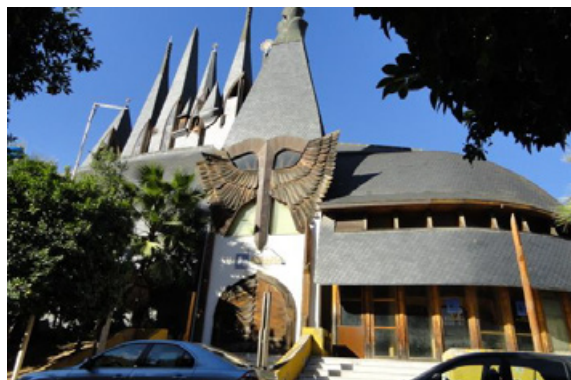
Fachada

Estado actual	
Estructura	En buen estado.
Cubiertas	En buen estado. Algunas pizarras se han desprendido.
Fachadas	En proceso de deterioro. Algunos desprendimientos en revestido de pizarras y daños en carpinterías.
Interior	Abandonado.
Otros	No se ha accedido al interior. Aparentemente en buen estado.

Accesible	No.
Estabilizado	Sí.
Peligro colapso	No.
Humedades	Seguramente humedades parciales por entrada de agua en ventanas y donde se ha desprendido la pizarra.
Otros	El edificio está abandonado y comienza a manifestar signos de un progresivo deterioro por el exterior.

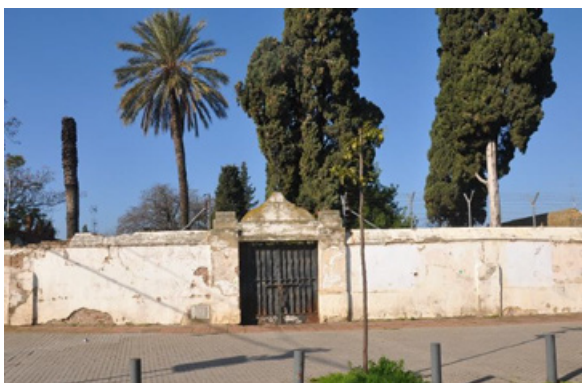
*Fachada*

Estado actual	Semi-abandonado, con peligro de derrumbes de muros y descubrimientos de restos funerarios.
Uso	Sin uso.
Otros	Fundado en 1855, para entierro de súbditos ingleses. Pertenece a la Asociación San Jorge.

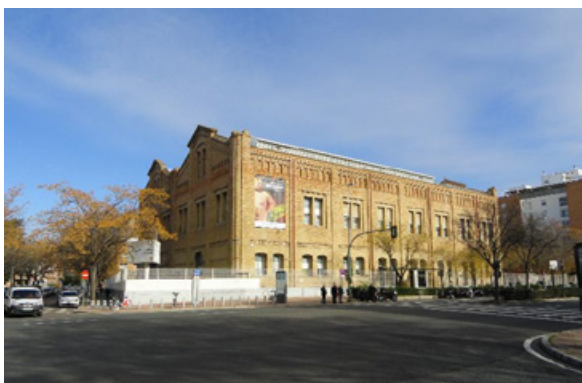
*Fachada*

Estado actual	Rehabilitado en 2012.
Uso	Gimnasio (Galisport).
Otros	Peligro de contaminación por abundancia de amianto en los tableros de su fachada.

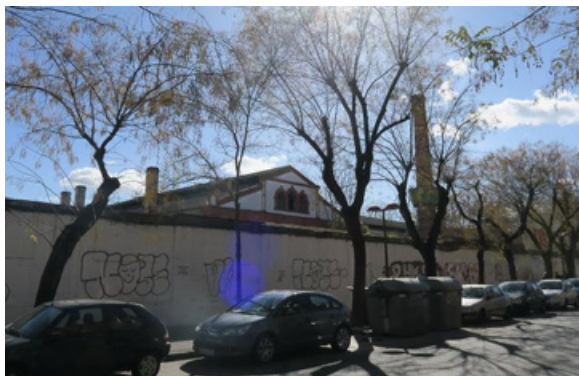
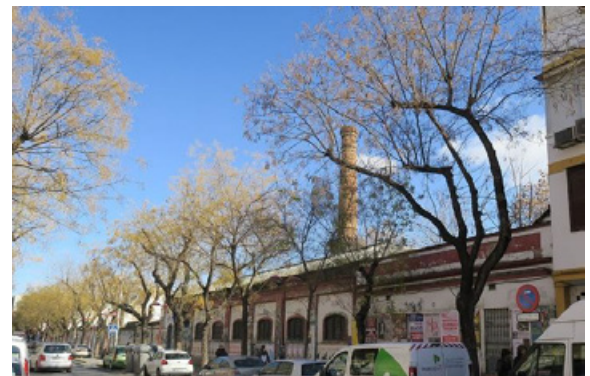
Exterior

Estado actual	Abandonado. En regular estado de conservación.
Uso	Sin uso.
Otros	Tipología: complejo industrial.

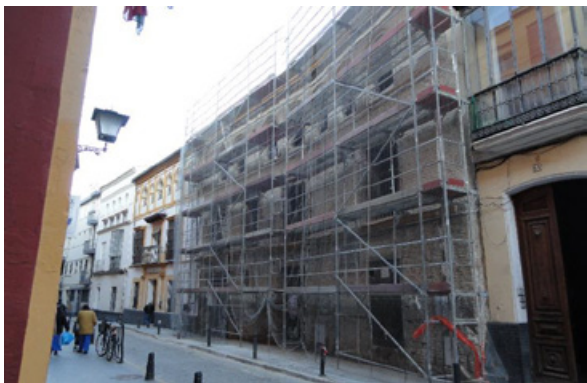
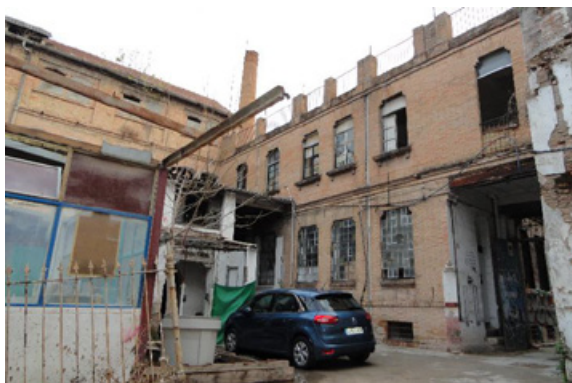
**Fachada**

Algunas viviendas ocupadas.

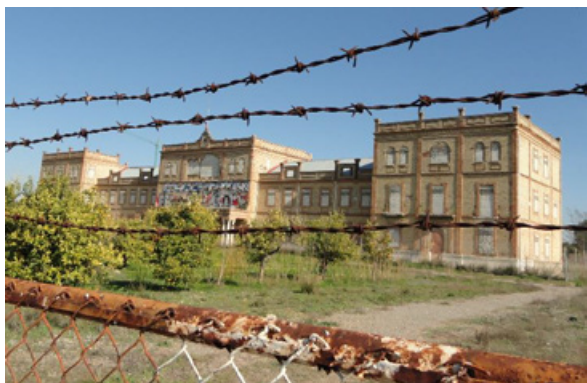
**Fachada**

Expoliado, parcialmente demolido y tapiado.

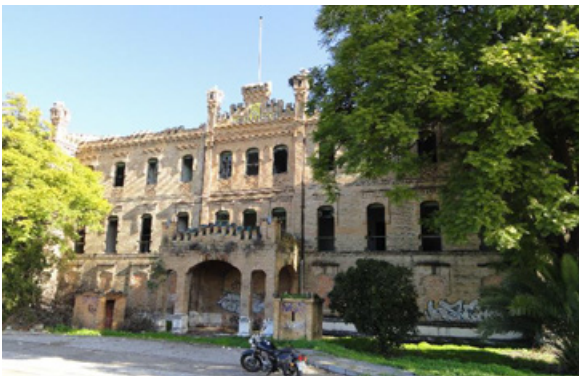
Fachada

Estado actual	Abandonado desde 1995.
Uso	Militar (acuartelamiento).
Otros	Expoliado.

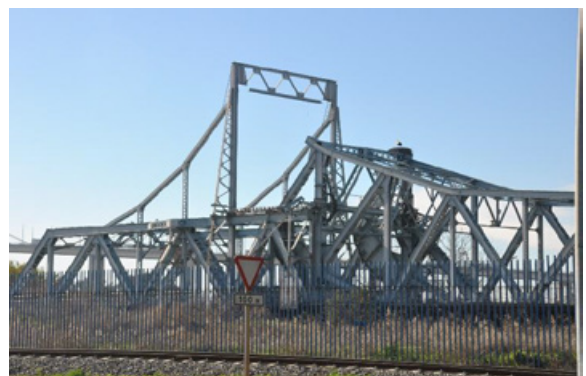
Detalle

Estado actual	Degradado y abandonado en una parcela cerrada.
Uso	Sin uso.
Otros	Construido en 1926 y cerrado en 1992 tras ser sustituido por el de Las Delicias. Se desmontó en 1998.

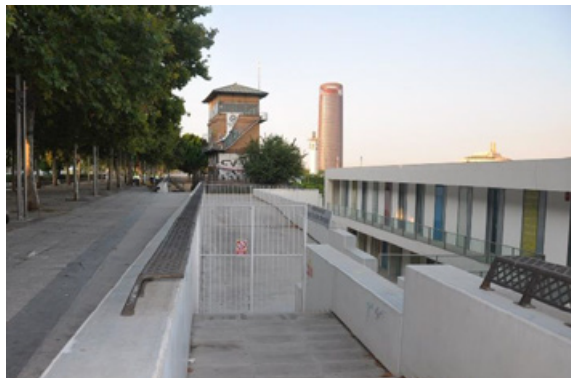
**Vista general****Torre de Pabellón de Córdoba****nº 47**M^a Gracia Gómez de Terreros Guardiola**Catalogación y protección**

Estado actual	Semi abandonada, con peligro de degradación del entorno, acumulación de suciedad y desprendimientos.
Uso	Es sede desde 2007 de la emisora de radio Radiópolis.
Otros	Ejemplo de arquitectura industrial urbana. Construida en 1928 para control y cambio de vías ferroviarias.
