## **LA VENTA DE GUARROMÁN (JAÉN), DE ESTABLECIMIENTO RURAL A IGLESIA PALEOCRISTIANA**

### **LA VENTA, GUARROMÁN (JAÉN), FROM RURAL ESTABLISHMENT TO AN EARLY CHRISTIAN CHURCH**

**José Luis Serrano Peña**

(GIPA) Grupo de Investigación del Patrimonio Arqueológico de Jaén

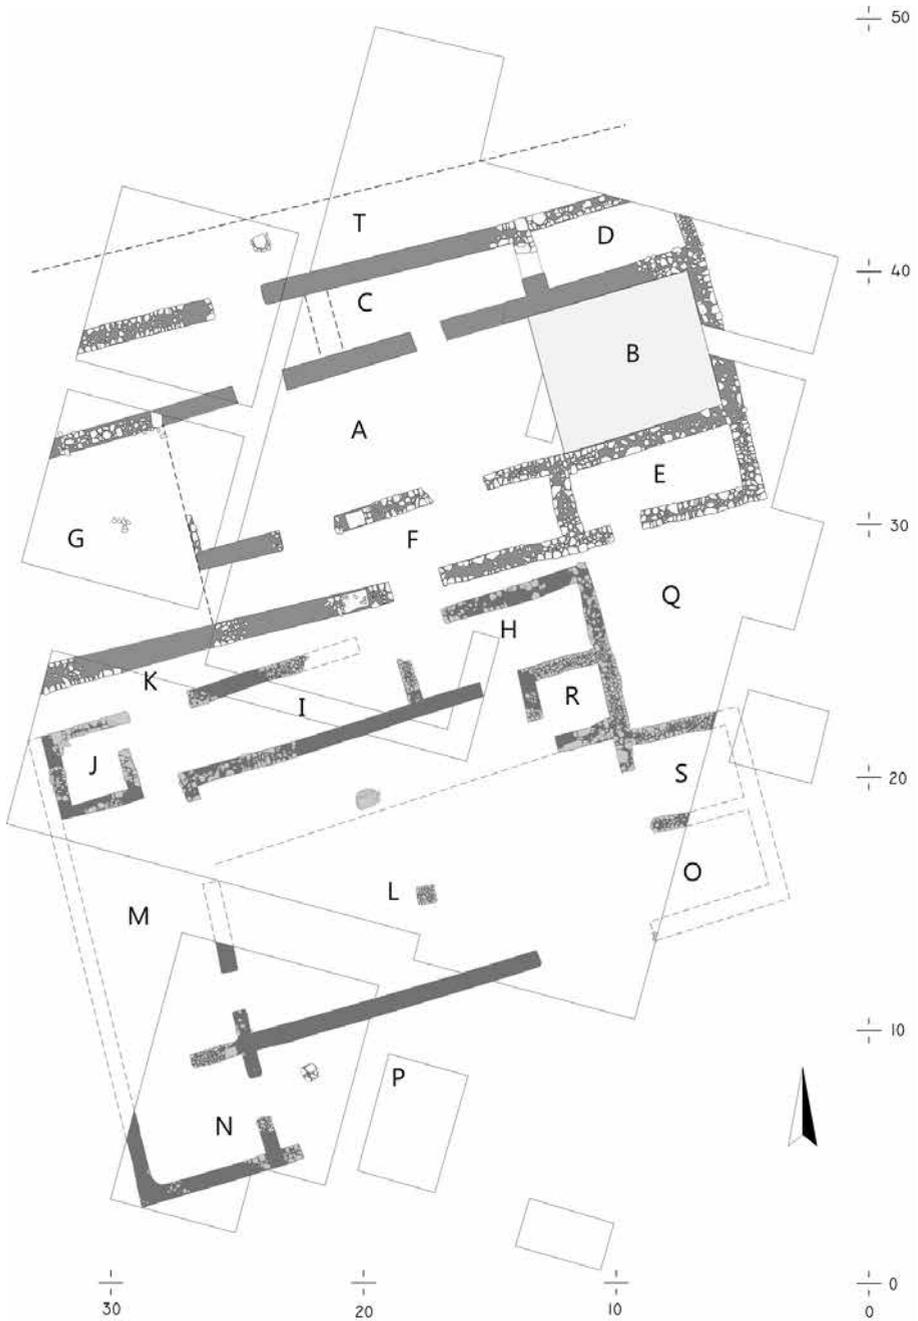
**Fig. 3.** Las edificaciones de la fase 1.

III d.C. Con las reservas sobre el origen de la planta excavada, no cabe duda de que hasta principios del siglo III d.C. existió una casa romana que fue reflejo de una concepción ciudadana de la vida rústica. La complejidad y especialización con que se edifica la casa es consecuencia del modo en que se plasma la vida urbana, tanto como de la capacidad de inversión del dueño en la explotación agrícola y en conjunto las edificaciones descubiertas tienen un marcado carácter rural, propias de pequeño y mediano campesinado. No obstante, la segregación de espacios, construidos a partir de criterios aspectos funcionales, demuestra que, en ese periodo de primera ocupación campesina del territorio, ya se habían asumido formalmente aspectos de la cultura romana que habían sido ajenos a la tradición indígena. La fase I de La Venta de Guarromán presenta dos edificios colindantes, orientados de norte a sur, siendo uno de carácter residencial y otro funcional (*Fig. 3*).

El edificio residencial forma un bloque rectangular de unos 23 x 14 metros. El acceso principal se efectuaría desde el norte, donde como se pudo comprobar en el corte 19, existía una puerta que aún conservaba el enlucido de cal en sus jambas, y que está ligeramente desplazada al oeste, de modo que no había acceso directo desde el exterior al peristilo. Desde el exterior se accede a un largo corredor compartimentado en varias estancias, de las que al menos pudimos documentar dos claramente diferenciadas, los espacios C y D. El primero tuvo un pavimento de tierra batida, mientras que el segundo presentaba el suelo y paredes revestidas de tipo de un mortero muy ligero y de poco grosor y

consistencia. La comunicación entre ambas estancias se realizaba a través de un estrecho vano, donde había un escalón de adobe para acceder al espacio D. Las dos habitaciones estuvieron cubiertas puesto que sus pavimentos presentaban niveles de destrucción con ladrillos, piedras y tejas. Estos niveles no eran, sin embargo, ni uniformes ni potentes a lo largo de las estancias, presentando más el aspecto de restos del desmonte de la techumbre que de su caída generalizada por largo abandono.

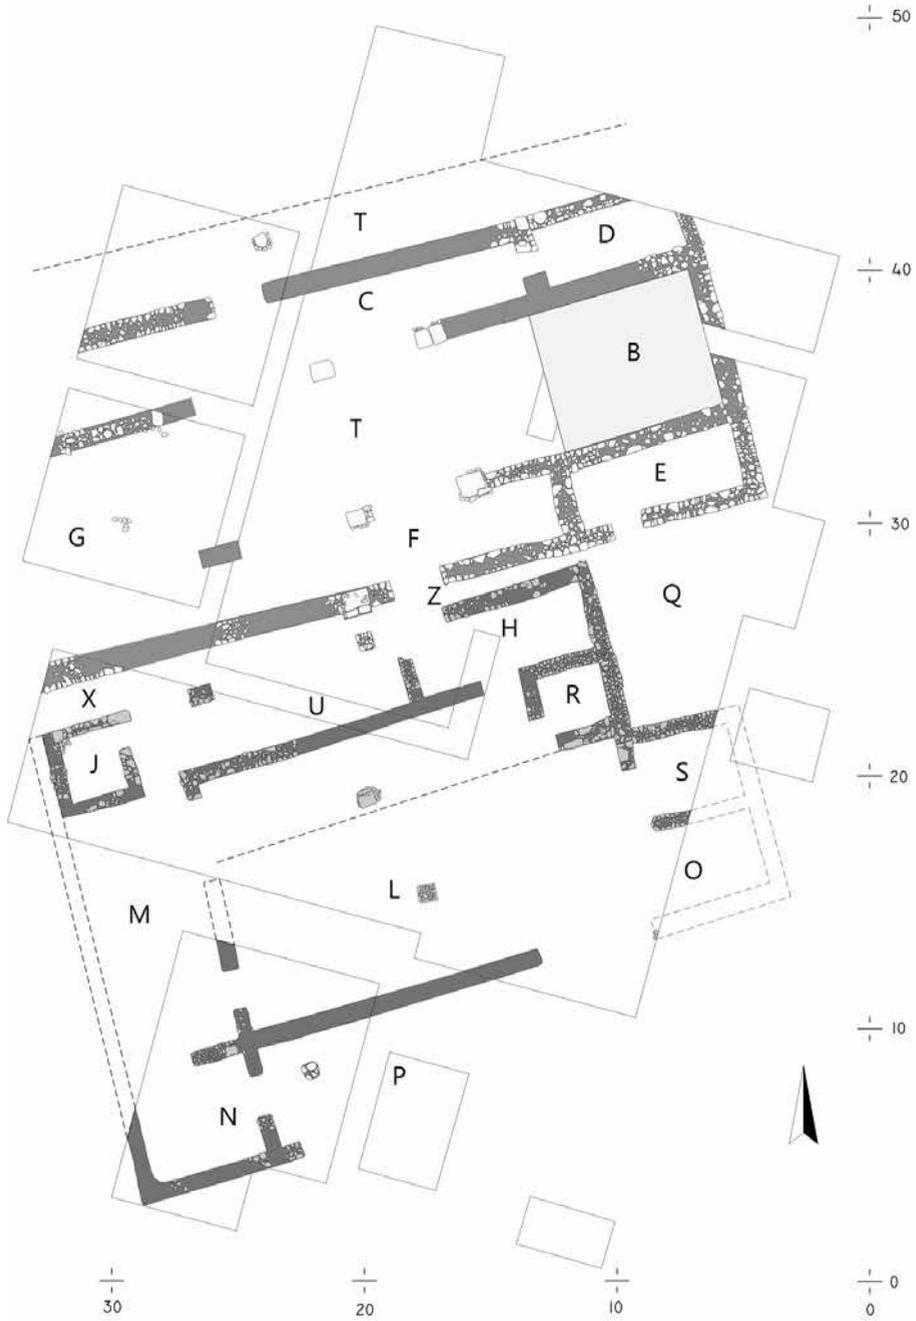
Fig. 5. Las edificaciones de la fase 2.

A mediados del s. III d.C. se efectuaron varias reformas en la villa de La Venta de Guarromán. Estos cambios, que afectaron al espacio habitado principalmente, fueron producto de la nueva concepción que sus habitantes tenían de la explotación agrícola y de lo que debía ser la residencia en el campo. De esta forma se creó un nuevo marco simbólico para la residencia del dueño, marco que en ese momento ya no coincidía con el ideal, tradicionalmente aceptado, de la casa urbana trasladada al campo, la casa de un ciudadano. Así, la villa de peristilo se transformó en un nuevo edificio del que desaparecieron el patio central porticado, el *impluvium* y gran parte de las habitaciones que lo rodeaban, hasta conseguir un nuevo espacio en el que dominaba la simplicidad y la austeridad (Fig. 5).

Es a partir de estas reformas cuando los espacios A, C, F y G desaparecen, creando una gran sala de unos 12 x 22 metros. La solución arquitectónica que se aplica consiste en eliminar las compartimentaciones interiores, pero manteniendo los muros maestros que conforman el bloque del edificio. Sin embargo, este gran espacio presentaría un grave problema al tener que sostener el peso de la cubierta desde puntos de apoyo muy distantes entre sí. La técnica que se aplica consiste en desviar el peso hasta pilares cuadrangulares, dispuestos cada cuatro metros aproximadamente, que sustituyen a los muros desmontados, de manera que se mantiene la amplitud del espacio y se consigue elevar una nueva cubrición compartimentada en tres naves, de las que la central sería la más amplia y elevada.

sobre el pavimento más antiguo de mortero se superpone otro nuevo, también de mortero, pero de mala calidad, que como en la gran sala, recubre la junta de los muros y sube hasta las paredes. No sabemos cómo sería el extremo sur del espacio C, ya que fue arrasado por los movimientos mecánicos. Nos inclinamos a pensar que sería similar al espacio F, es decir, abierto a la gran sala.

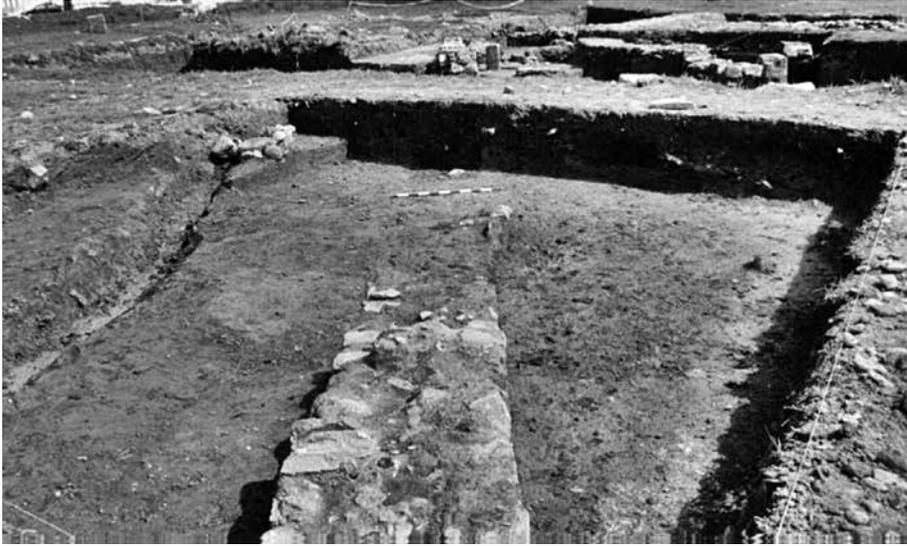
**Fig. 6.** Zanja delante del muro de fachada de la casa.

Las reformas de La Venta de Guarromán afectaron también a la fachada principal, donde se practican dos zanjas paralelas al exterior, que la recorrián de este a oeste la fachada norte y que se rellenaron de escombros, como ladrillos, tejas, tégulas, cerámica y piedras (*Fig. 6*). Su utilidad sería la de drenar las frecuentes filtraciones de agua entre la roca que se producen en época de lluvias, y que junto a las crecidas del arrollo Tamujo crea una permanente humedad en la zona de la casa. La recuperación de la cerámica que contenía estas zanjas permitió precisar el momento de las reformas de la villa.

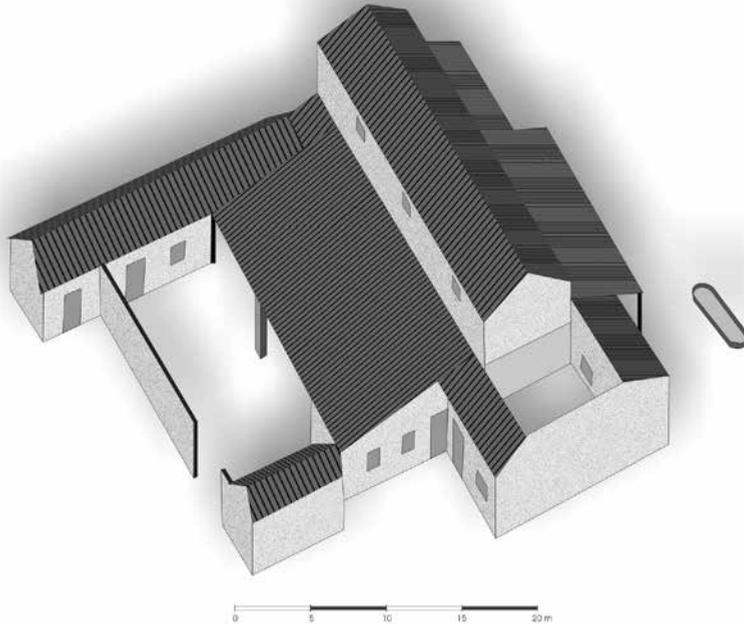
**Fig. 7.** Propuesta de reconstrucción de la fase 2.

Con estas reformas se consigue reunir en un solo conjunto las dos edificaciones iniciales, dotándolo de simplicidad y austeridad, deshaciéndose de aquellos elementos decorativos que ya no parecen corresponder a la función esencialmente agropecuaria de esta explotación y renunciando en definitiva a aquellas aspiraciones de emulación de la vida urbana en el campo (Fig. 7).

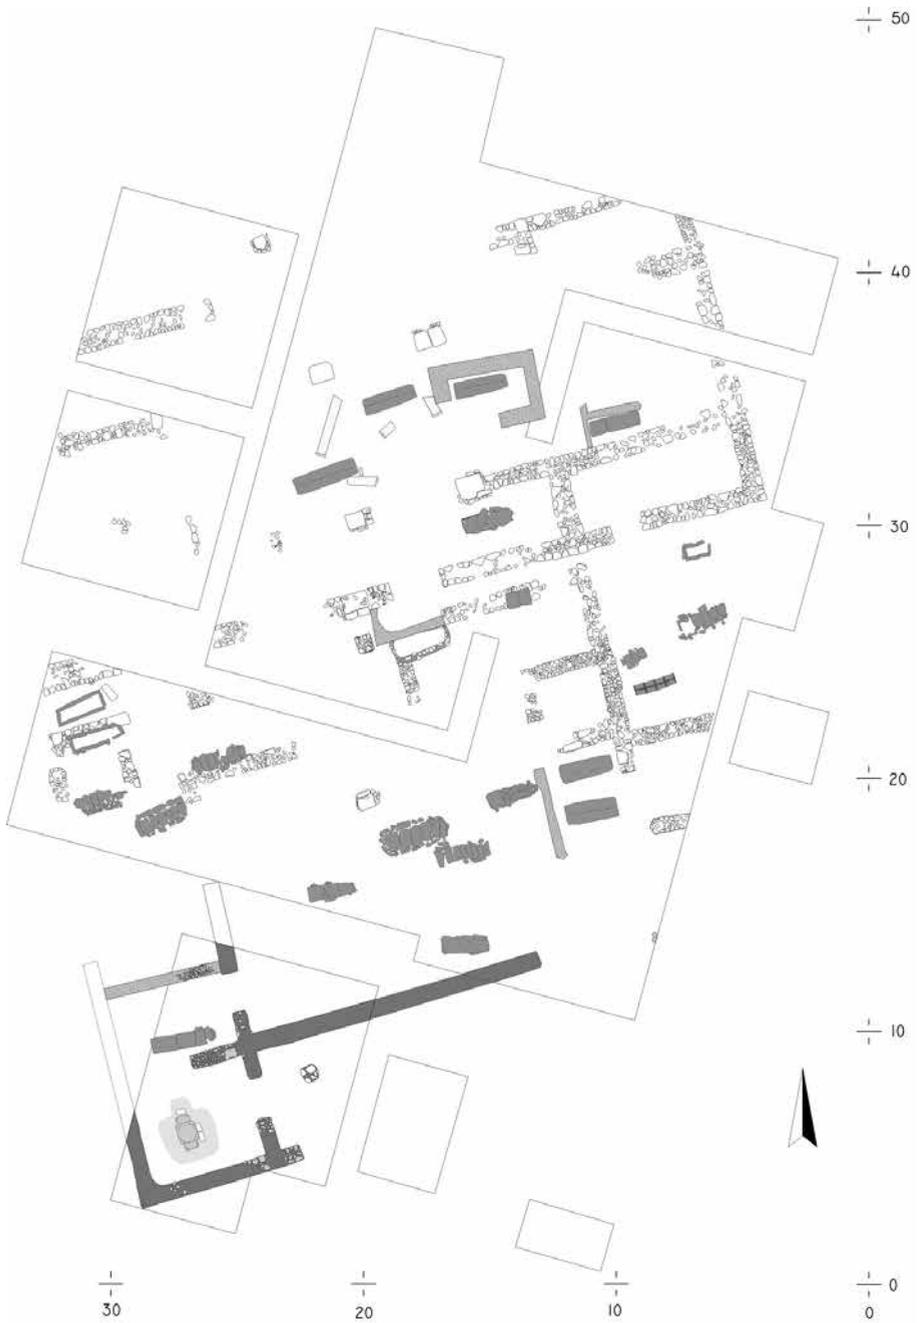
**Fig. 10.** La necrópolis visigoda entre las ruinas de la casa.

La distribución de las sepulturas, concentrándose al este de los espacios de la antigua villa, así como las evidencias de que en el momento de realizarse los enterramientos la casa estaba en ruinas, son los datos que nos llevan a una cronología de fines del s.V d.C. para el inicio de la III fase de ocupación del sitio. Alguno de los escasos ajuares marca una fecha de mediados del s.VI d.C. en la que se mantiene la ocupación.

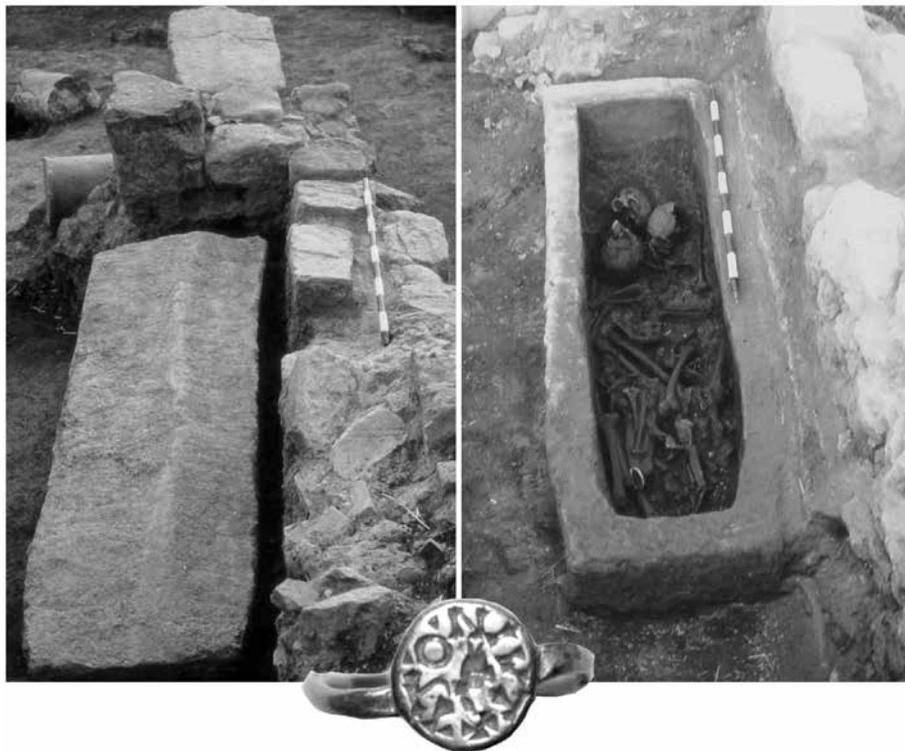
**Fig. 11.** Sarcófago 1. Dentro de espacio acotado y ajuar de anillo de oro.

Característica general de las sepulturas es la ausencia de ofrendas cerámicas y casi totalmente de adornos. Tan solo en seis de las tumbas aparecieron ajuares de metal, principalmente anillos y aretes: en el sarcófago nº 2, un anillo de oro con una piedra roja engarzada; en el sarcófago nº 3, un aro de oro; en el nº 23, otro anillo de oro con inscripción latina; en el nº 21, un anillo de plata decorado; finalmente, en las tumbas nº 22 y 20 aparecieron sendos aros de bronce. La presencia de los ajuares en oro y plata coincide con la delimitación de las sepulturas donde aparecieron por medio de pequeños muretes de poca consistencia, a modo de cercas, aislándolas de este modo del resto de la necrópolis. Por tanto, la presencia o ausencia de ajuares y la compartimentación del espacio nos están definiendo un mundo funerario diferenciado socialmente, claro reflejo del mundo de los vivos. La austeridad de la mayoría de las sepulturas no es tanto reflejo de un mundo empobrecido, como de una sociedad claramente estructurada en clases sociales.

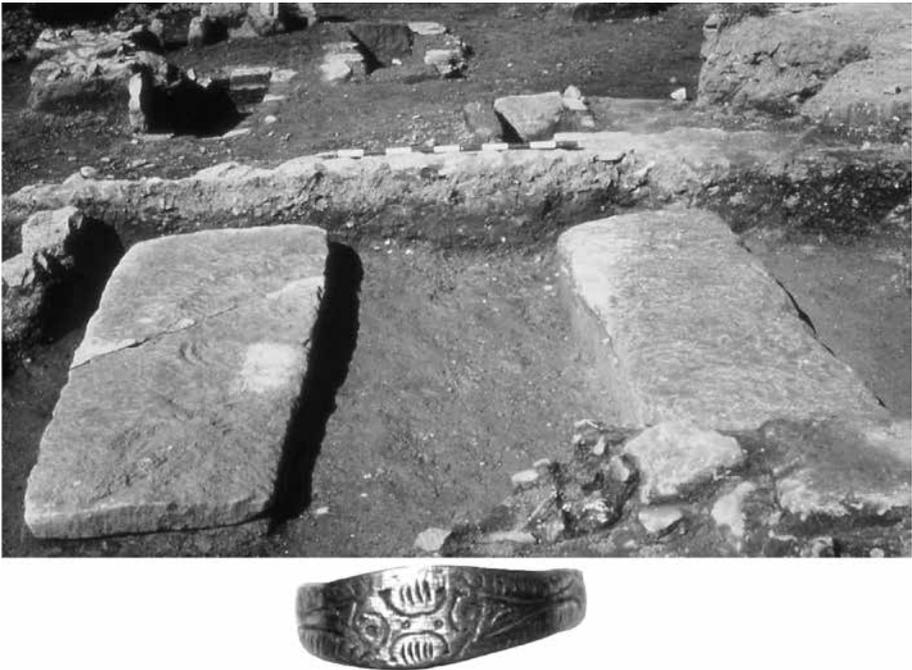
**Fig. 12.** Sarcófagos 2 y 3. Ajuar de anillo de plata decorado con símbolos cristianos.

**Sarcófagos:** Son 6 en total, construidos con bloques de piedra arenisca vaciados y cuya cubrición es una losa ajustada a su tamaño. En todos los casos documentados aparecen con una delimitación de una cerca o muro de pequeño tamaño de mampostería irregular (*Fig. 12*).

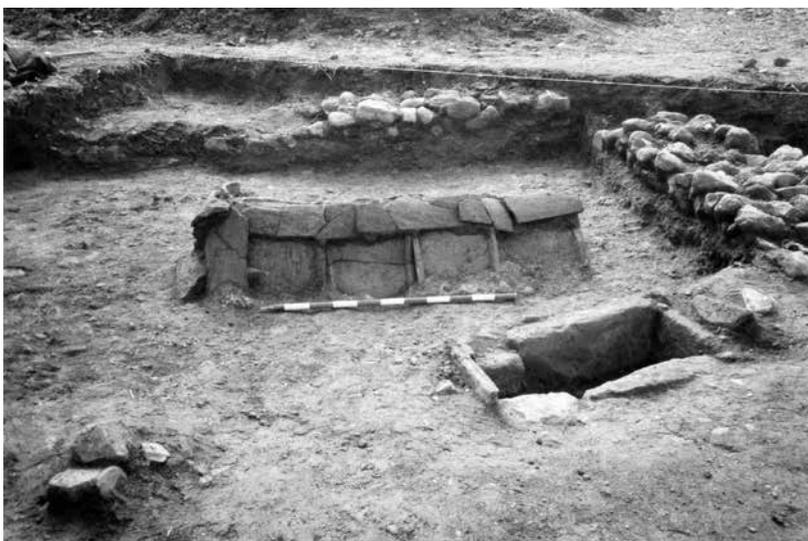
**Fig. 13.** Cistas de losas y tumbas de téglulas.

Tumbas de téglulas: Sólo se ha documentado 1 fosa rectangular cuya cubrición consiste en tejas planas apoyadas unas contra otras (*Fig. 13*).

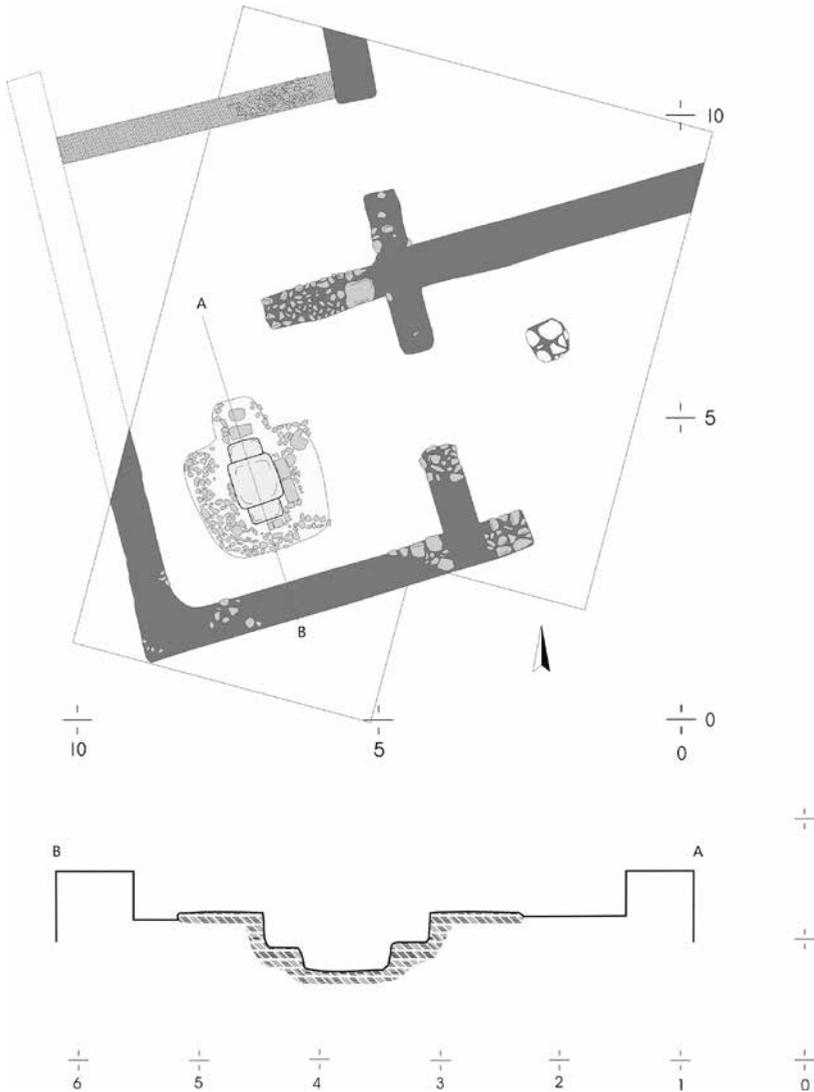
**Fig. 14.** Planta y sección del baptisterio de La Venta.

peninsular (*Figs. 14 y 15*). La pileta es de reducido tamaño y podría acoger el bautismo por inmersión. Aunque sólo conservaba un peldaño a cada lado y se conservaba a nivel del suelo, los fragmentos de mortero y ladrillos que aparecieron en su interior y alrededor hacen pensar en la posibilidad de un segundo peldaño a cada lado, alcanzando por tanto profundidad suficiente para acoger a un adulto. Desde los concilios de Gerona y Braga se recomienda el bautismo de los recién nacidos, comenzando a utilizarse las pilas bautismales infantiles. Sin embargo, el bautismo infantil se realizaba desde mucho antes de las recomendaciones de los concilios, al igual que el bautismo por inmersión de adultos siguió practicándose durante mucho tiempo después. En un mundo altamente rural la tipología del baptisterio es, en definitiva, producto del artesano que lo construye, y la argumentación a favor de los paralelos tipológicos pierde su sentido ante la idea de que quien realiza su construcción no es, probablemente, más que un artesano local que reproduce esquemas rurales dentro de la ortodoxia más que modas sobradamente conocidas. Sin embargo, a pesar de las reservas, son los paralelos tipológicos los únicos datos con que contamos para fechar relativamente nuestra construcción. Así, los baptisterios de la basílica de Gerena en Sevilla y la de Son Bou esbozan una cruz griega con peldaños de acceso, de forma similar a la que hemos localizado en Guarromán. La basílica de Gerena se construye a principios del s.V d.C. y la de Son Bou a mediados de este mismo siglo.

La pileta está hecha a base de *opus caementicium* y recubrimiento de *signinum*, y aunque la estancia no estaba pavimentada, la concentración de piedras, ladrillos y restos de mortero alrededor de la pileta sugiere un recubrimiento de mortero envolviéndola (Fig. 16). La poca profundidad de los restos conservados y la escasa resistencia al arado de los muros de tapial que forman parte del edificio 2 provocó una erosión muy acusada y una exposición muy intensa a las labores agrícolas, motivo por el que probablemente se ha perdido parte del alzado de la piscina y el nivel original de suelo.

El acceso a la sala de la piscina se realiza desde el este, donde existe una puerta. Frente a esta, pero al exterior, se construyó un pilar a base de piedra y adobe que impide el acceso directo y serviría de apoyo para una pequeña zona porticada delante. No obstante, no se registró derrumbe de tejas tanto en el interior del edificio como en esa zona porticada, por lo que cabe la posibilidad de que la cubierta fuera totalmente desmontada tras su abandono, o que haya desaparecido completamente por la acción erosiva. Una vez dentro de la habitación hay un vano en su lado Norte que da paso al espacio M. En nuestra opinión la iglesia debería estar al oeste del baptisterio, donde la esquina oeste del corte 10 (espacio M), en la estancia contigua aparecía un derrumbe de tejas que no pudimos excavar al adentrarse en la parcela colindante.

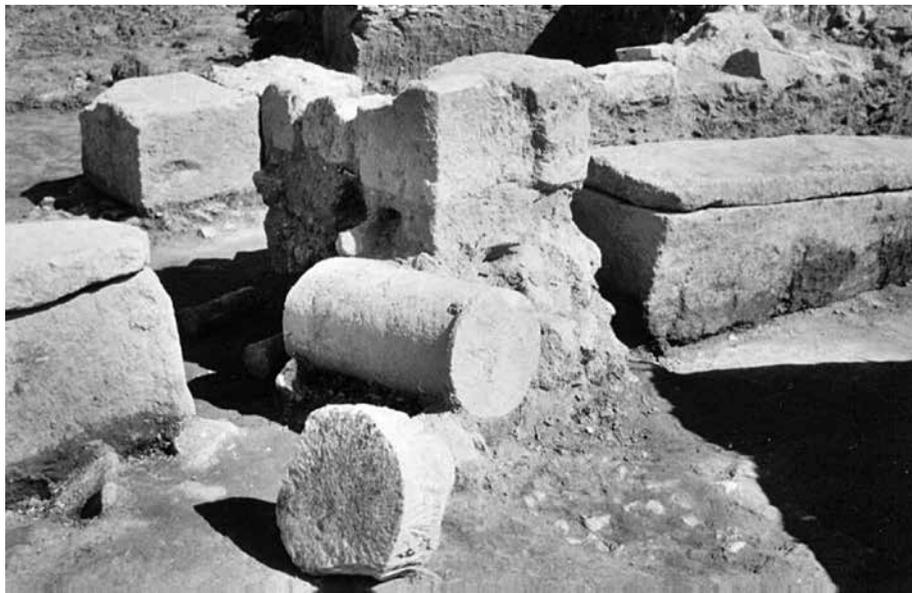
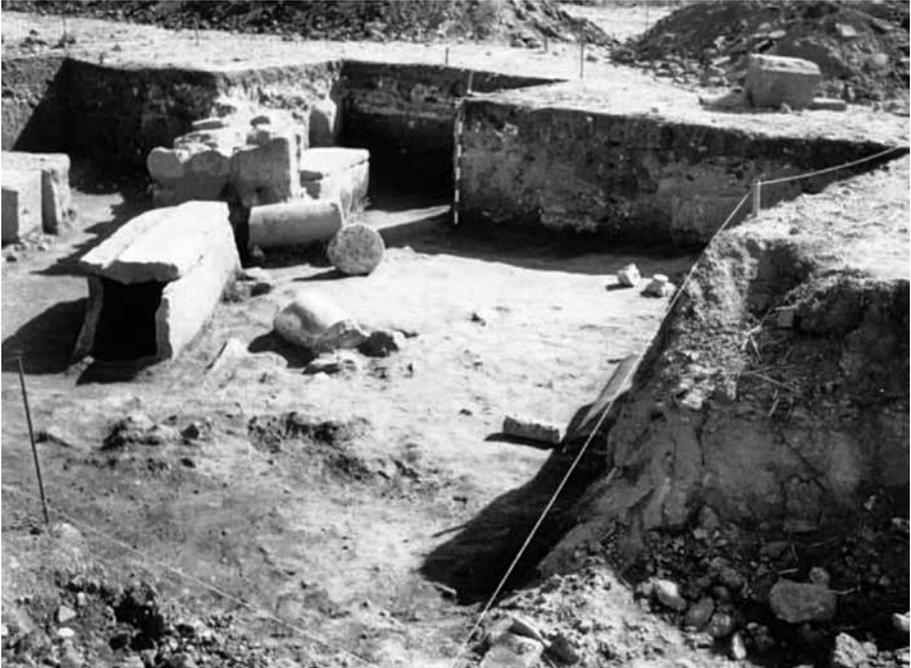
**Fig. 17.** Desplomes de columnas debajo de los acotados visigodos.

Si al comienzo de la intervención arqueológica barajamos la posibilidad de que los restos del edificio norte en la fase 2 fuesen en realidad una basílica paleocristiana y que la mayor parte de la destrucción por los movimientos mecánicos hubiera afectado a ese sector, conforme se avanzó la excavación se descartó esa hipótesis. Por un lado, la primera intervención llevada a cabo por Gómez y Moya en 1990 documentó los primeros sarcófagos y acotaciones de espacios funerarios, y alcanzó la cota de los desplomes de las columnas. Según esos datos, el nivel de construcción de la necrópolis se sitúa muy por encima del nivel de suelo de desplome de la cubierta de la edificación de la fase 2. Ello se puede apreciar claramente en el entrono del sarcófago 1, donde el muro de su acotado, apenas una cerca irregular, se superpone al nivel de derrumbe de las columnas de la fase 1 y del derrumbe de tejas del edificio de la fase 2 (Figs. 17 y 18).

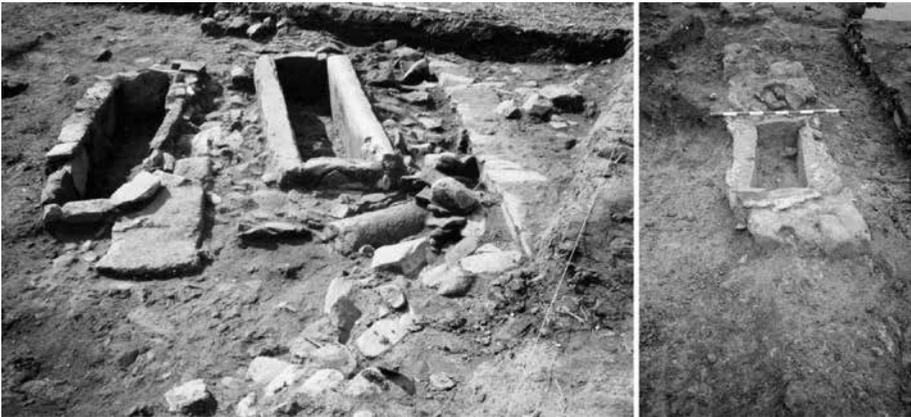
**Fig. 19.** Cistas de enterramiento superpuestas a los derrumbes y muros de la casa.

Por otro lado, otros datos descartan que las edificaciones estuvieran en pie cuando se comenzó a usar las ruinas como espacio funerario. Así, los datos más evidentes son también estratigráficos. Las tumbas en cista situadas los espacios J, X, U se construyen excavando sus fosas en los derrumbes de tejas producto del abandono de la fase 2, mientras que otras tumbas se construyen directamente encima de los muros o aprovechando que estos se conservan apenas unos centímetros, de forma que las lajas de pizarra de la cubierta se superponen a ellos o bien la cista se excava dentro del muro (Fig. 19).
