UNA VILLA ROMANA EN RONDA DE MARRUBIAL DEL S. I AL IV D. DE C

A ROMAN VILLA IN RONDA DEL MARRUBIAL FROM THE 1ST TO THE 4TH CENTURIES

Laura Ortiz Ramírez

Universidad Pablo de Olavide

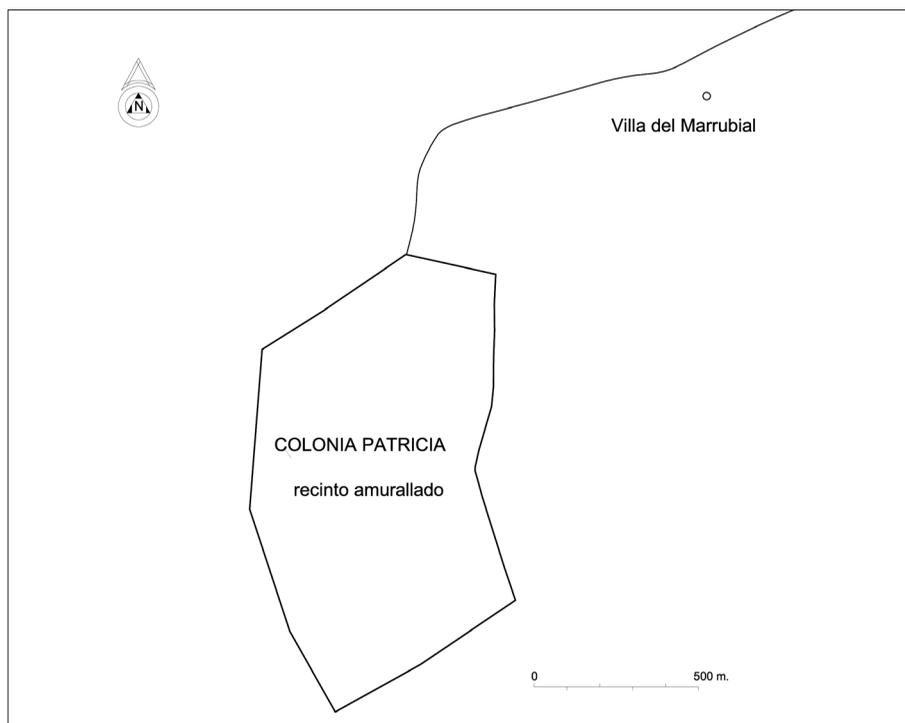
Fig. 1: Relación espacial entre *villa* y *urbs*

En cuanto a la relación espacial que tenía la villa respecto a la ciudad, ésta se encontraba al noreste, a una distancia aproximada de unos 2 km. teniendo su acceso más inmediato a través de la hoy conocida y desaparecida Puerta Osario (*fig. 1*). En este sentido y atendiendo a la situación podríamos hablar de una *villa* suburbana, ya que se encuentra cerca del núcleo urbano pero a las afueras de él.

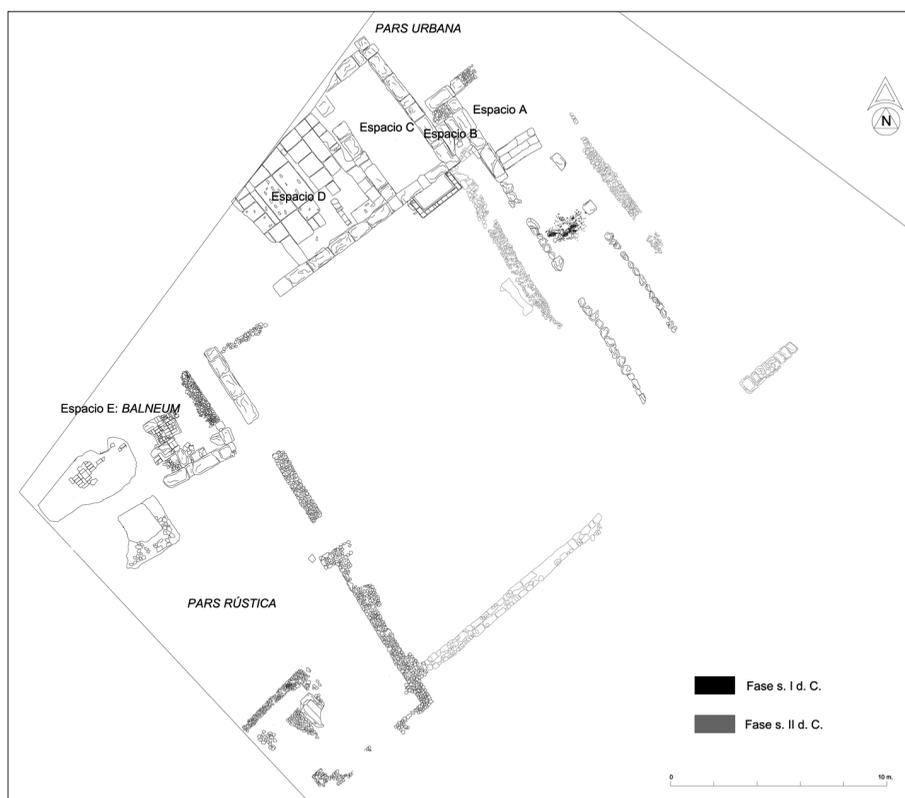
Fig. 2: Plano de la *Villa*

Si observamos la planta de la *villa* (fig. 2), se puede apreciar que su acceso lo tiene por el lado sur, no por el norte, como lo hubiera tenido de hacer el acceso directamente desde el camino prioritario. Esto nos condujo a pensar en la existencia de otra vía secundaria a través de la cual se hiciera la entrada a la propiedad. Efectivamente, durante el proceso de excavación pudimos documentar la presencia de un camino privado que conducía directamente a la entrada de la *villa*. Este mismo esquema de acceso a través de una calzada lo podemos encontrar representado en la *Domus dei Tappeti di Pietra*, que aunque data del siglo V, su entrada se desarrolla a través de una antigua vía romana que quedó amortizada por la construcción de la casa (Ed. FUNDAZZIONE RAVENNANTICA, 2003). Aunque en nuestro caso encontramos un camino particular construido específicamente para crear el acceso al edificio, el resultado sería muy similar al de la casa de Ravena.

Respecto a la distribución espacial de las diferentes unidades constructivas del conjunto edilicio observamos que todas las estructuras se concentran en una misma parte del solar. Atendiendo a la tipología de villas propuesta por Fernández Castro (1982, pp. 62-149), y partiendo de lo que se ha hallado en el solar, tendríamos una *villa* de bloque, es decir, un edificio donde todas sus dependencias estarían conectadas estructuralmente, incluyendo la *pars urbana* y la *pars rustica*.

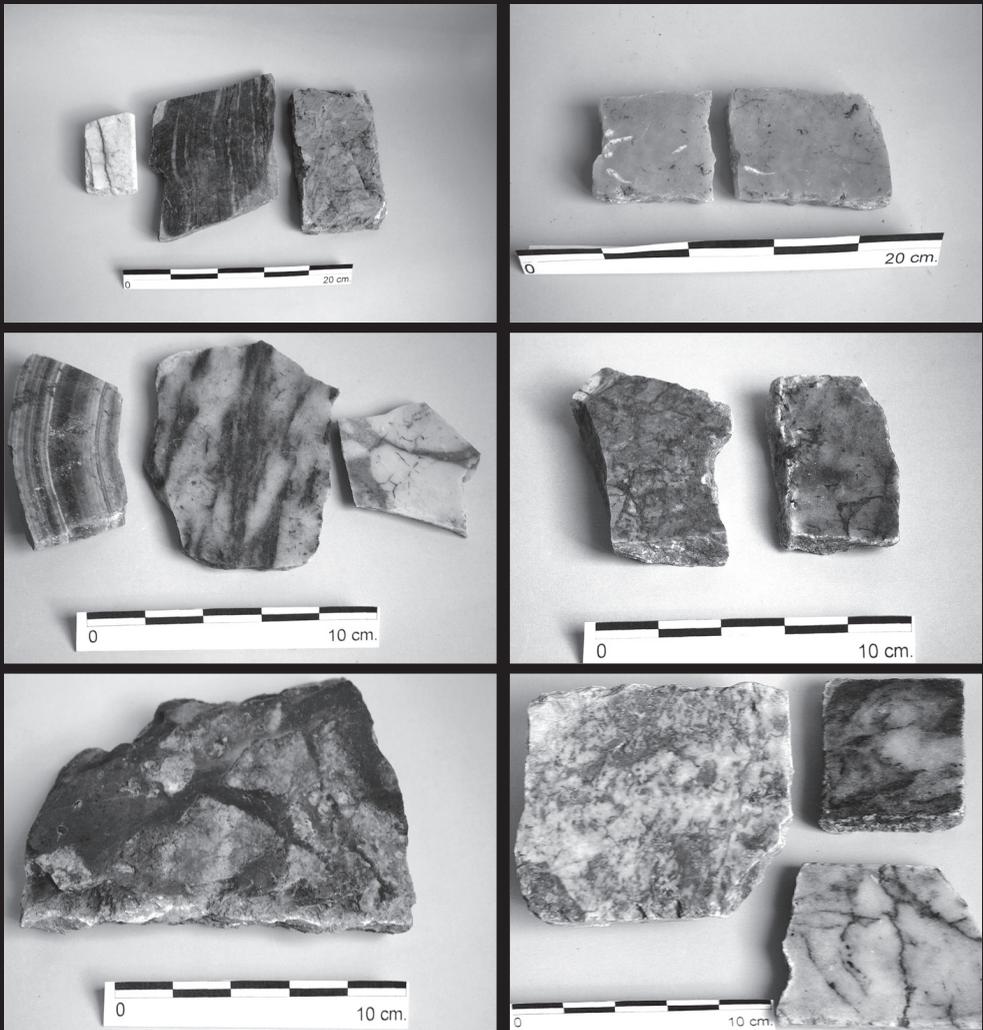
Fig. 4: Tipos de mármoles

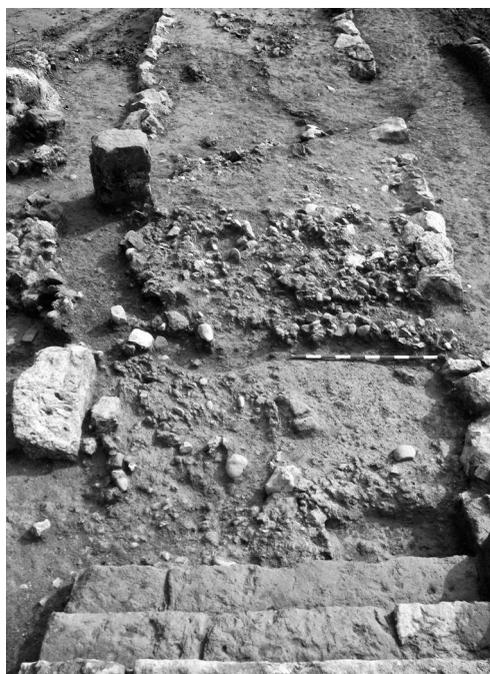
Fig. 5: Acceso privado

Desde esta zona abierta se hacía el ingreso a la vivienda propiamente dicha a través de un camino privado, pavimentado con grava y delimitado por dos alineaciones de grandes ripios con una separación entre ambas estructuras de 2,40 m (fig. 5). Precisamente esta calzada nos recuerda al acceso de la Domus dei Tàpeti di Pietra ubicada en Ravena. En este caso encontramos una vía pública de la fase republicana

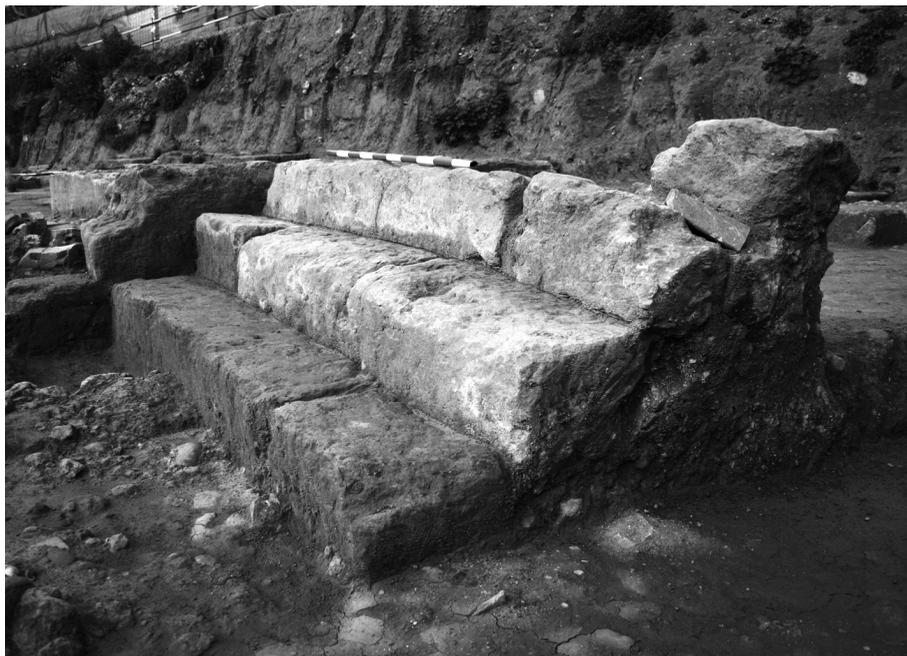
Fig. 6: Escalinata de acceso

Al umbral del acceso principal de la vivienda se accede a través de una escalinata de tres peldaños (fig. 6) que da paso a un recibidor o *fauces* que hemos identificado como el espacio A. La pavimentación de este espacio no se ha conservado, pero sí se ha mantenido la preparación de la solería que aparece constituida por un potente estrato de picadura de sillar mezclado con cal para darle solidez. No obstante, se pueden apreciar algunos restos de

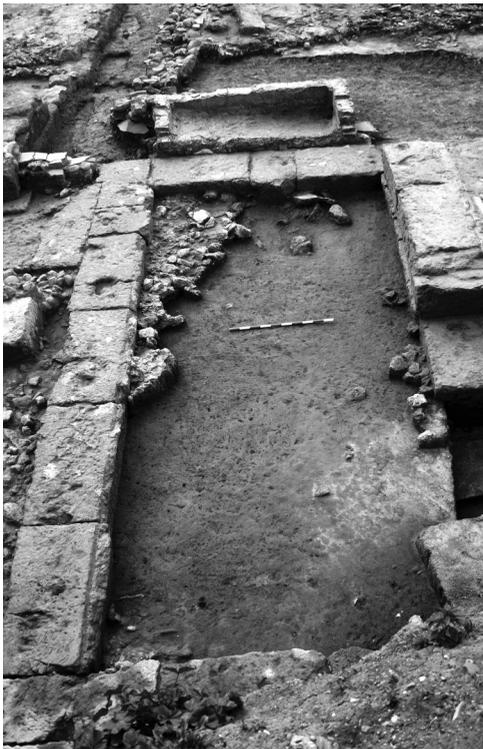
Fig. 7: Espacio C

El espacio C (*fig. 7*) está constituido por una gran sala de la cual, a diferencia de los otros espacios documentados, conocemos su superficie completa (18.50 m²), es decir considerablemente más amplia que el espacio A anteriormente descrito. En este caso sí se han podido constatar los cuatro lados de cierre, conformados por dos hiladas de grandes sillares de calcoarenita de 0,50 m. de potencia x 1,25 m. de largo x 0,65 m de ancho por lo general, aunque existen sillares de dimensiones más pequeñas a los que se recurrieron para acoplarlos en los huecos. Estas estructuras se corresponden con la base de los muros sobre las cuales se levantarían los alzados y que nos indica un sistema de cimentación bastante sólido.

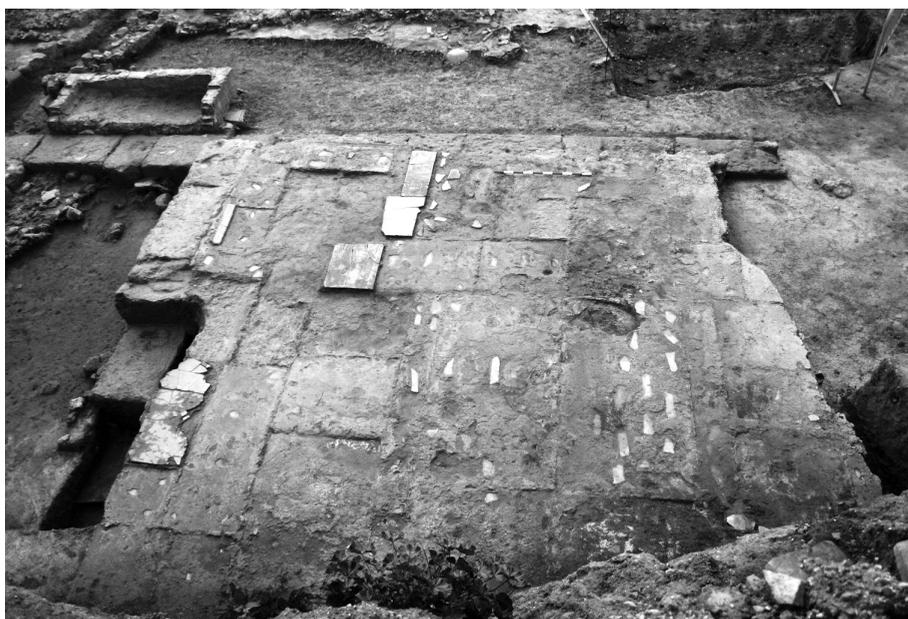
Fig. 8: *Triclinium*

El espacio contiguo al anteriormente descrito lo constituye el espacio D (*fig. 8*). Esta estancia es, sin lugar a dudas, la más importante de las documentadas en la *villa*. Sus dimensiones mínimas son de 6,17 m de largo por 5 m. de ancho. El ancho sí es exacto ya que se han podido ver los cierres oeste y este (aunque

El dato que, junto a las dimensiones, nos lleva a pensar que nos encontramos ante la habitación principal de la casa lo arroja el pavimento empleado: un *opus sectile* conformado por grandes placas de mármol cuadrangulares de diferentes colores (fig. 9). Desgraciadamente sólo hemos podido constatar *in situ* 6 losas de diversos tamaños y sin conexión suficiente como para poder ofrecer el esquema compositivo que presentaba en su origen. No obstante, gracias a las improntas marcadas por las demás piezas marmóreas, en la base del mortero se deduce un diseño geométrico simple y lineal, típicos del s. I d. C., concretamente puede que nos encontremos ante uno de los *opus sectile* más antiguos documentados en la Bética (MÁRQUEZ, 1995. GUTIERREZ DEZA, 2007).

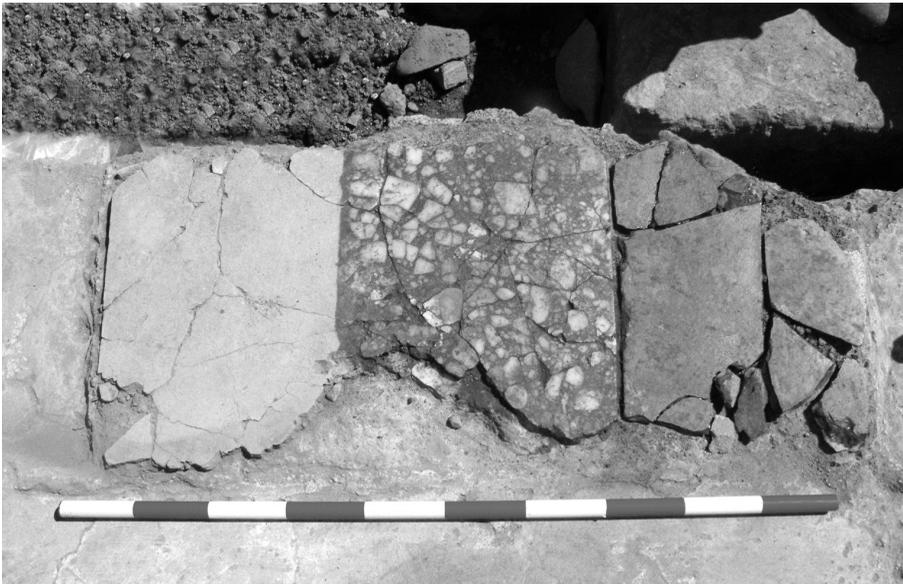
Fig. 9: *Opus sectille*

La técnica constructiva empleada para la fabricación de este suelo constaba en la preparación de una primera capa de firme constituida por elementos cerámicos, en su mayor parte ladrillos, colocados en diagonal y a hueso, cuya función era consolidar la superficie sobre la que se iba a construir la estancia (fig. 10). Es lo que se constituye el *statumen*. Sobre este nivel, se disponía el *rudus*, estructura compacta de argamasa que ayudaba a allanar la superficie desnivelada y preparaba el asentamiento del *nucleus*, capa más depurada en la que se incrustaban pequeñas

lajas de pizarras o sobrantes marmóreos que servían para nivelar la argamasa y sobre los cuales se disponían las placas de mármol.

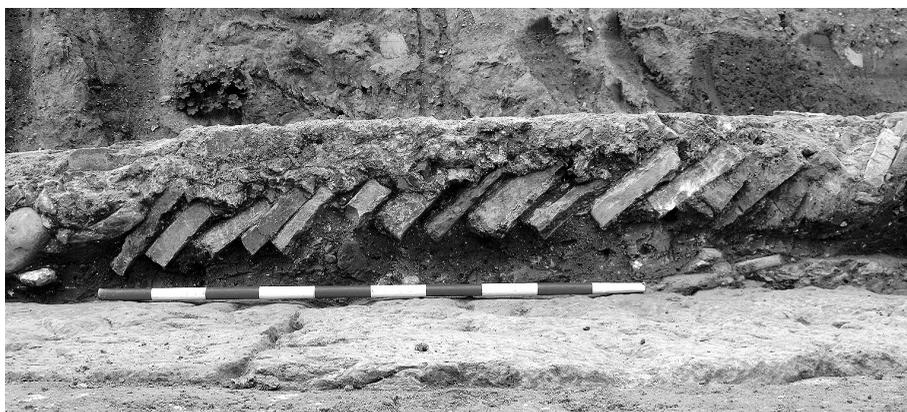
Fig. 10: Detalle de fábrica de *opus sectile*

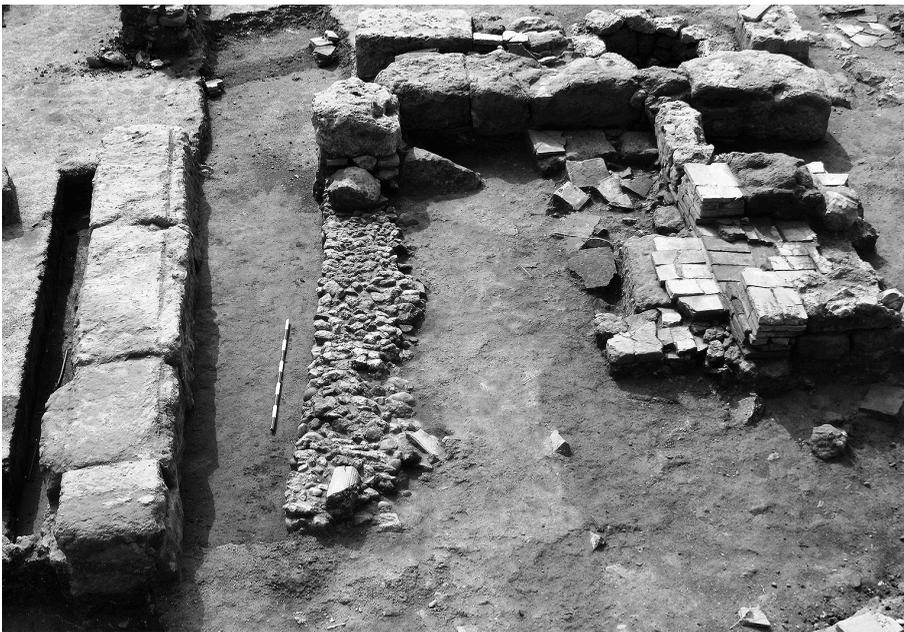
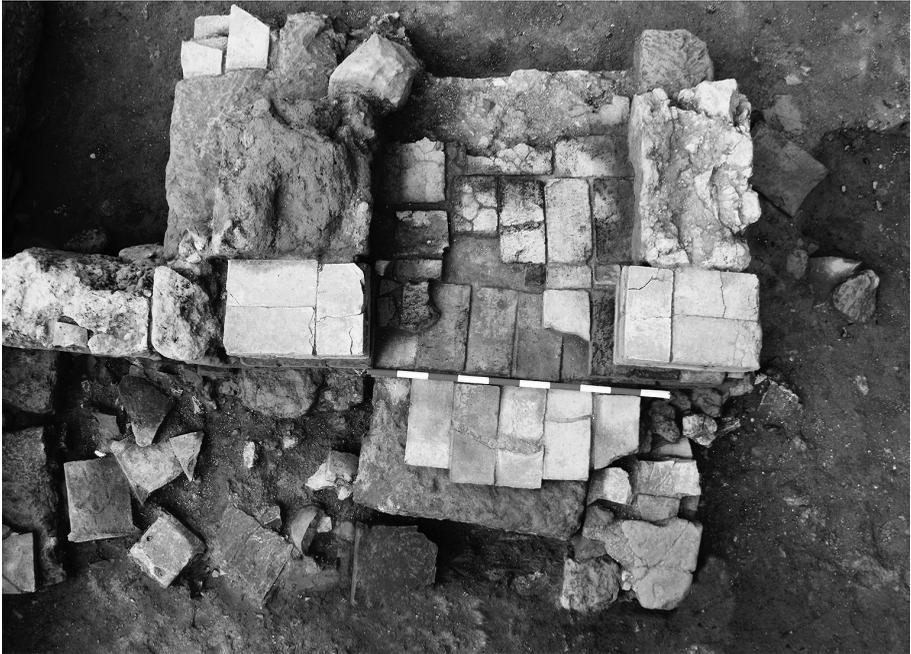
Fig. 11: Praeurnium

Fig. 12: Detalle de praefurnium

No obstante, pese a no contar con su completa extensión, sí se ha podido documentar el *praeurnium* (figs. 11 y 12) y el pavimento de la *suspensura* del *caldarium* (fig. 13), que contaría con un *alveus* que estaría empotrado en el lado

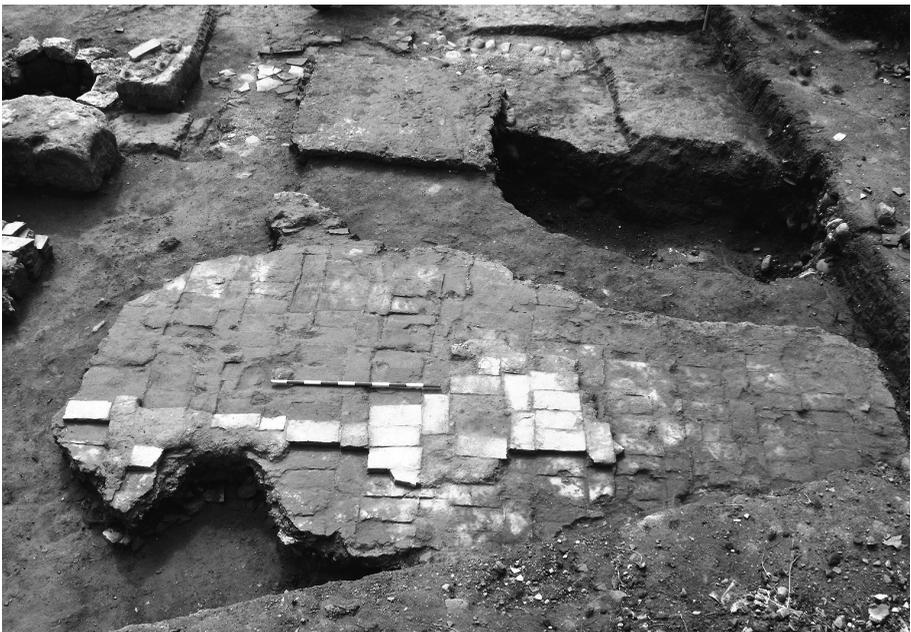
Fig. 13: Caldarium, hipocaustum

Del sistema de *suspensura* del *caldarium* no ha quedado nada conservado. Sólo podemos decir que es muy probable que estuviera sustentada por las tradicionales *pilae*, ya que se han podido adivinar restos de sus huellas en el pavimento del *hypocaustum*.

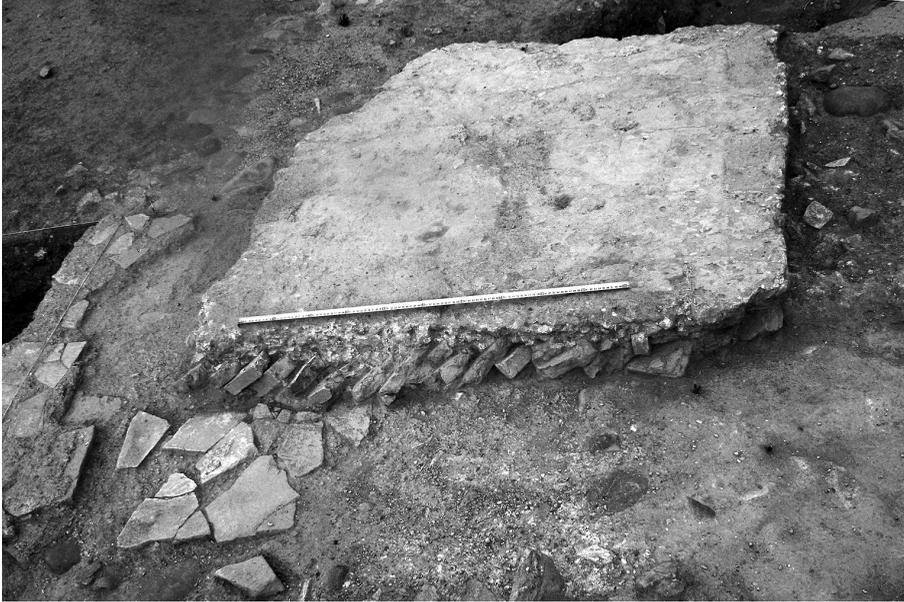
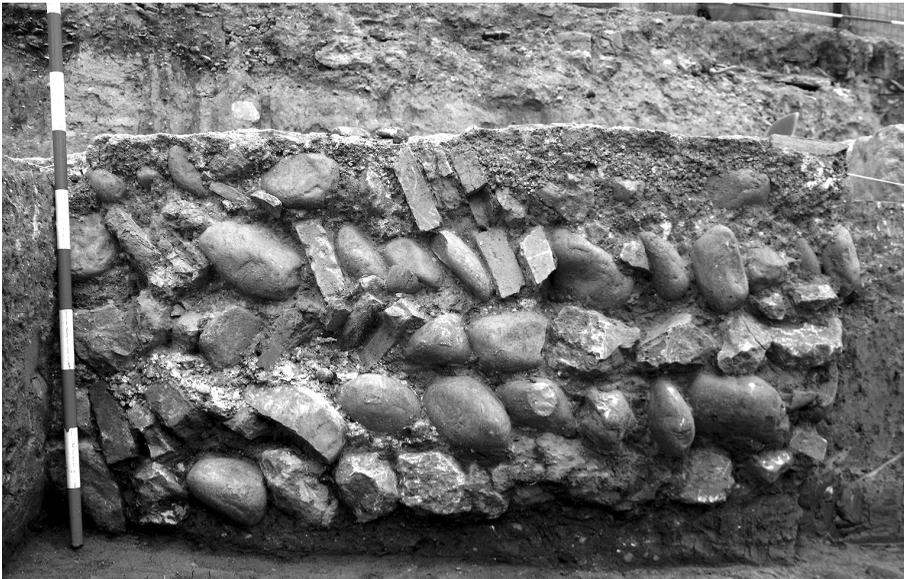
Fig. 14: Alveus

Fig. 15: Cimentación de Alveus.

sur del espacio (figs. 14 y 15). La comunicación entre el horno y el *hypocaustum* se hace por medio de caño simple (REIS, 2004).

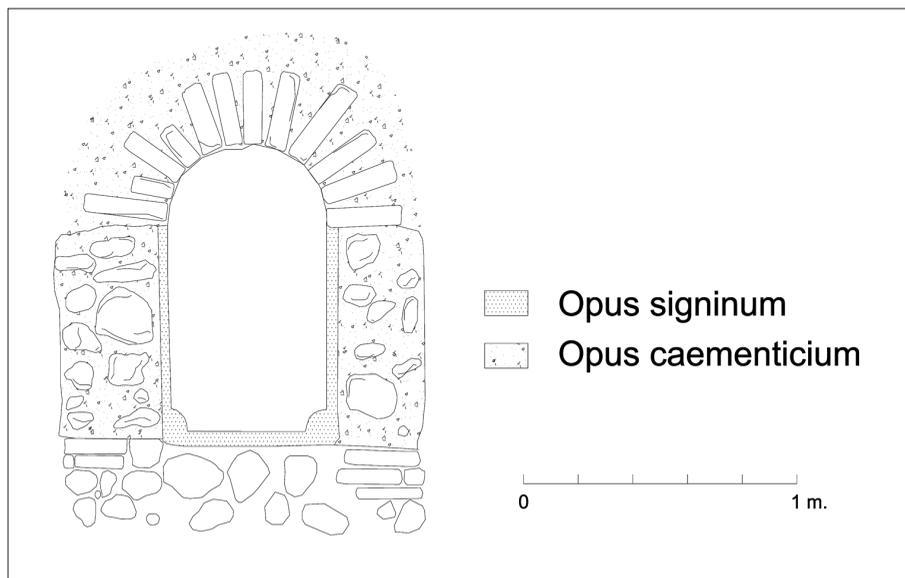
Fig. 16: Sección reconstruida de acueducto

El abastecimiento de agua de este complejo se llevó a cabo a través de un acueducto privado (fig. 16) que muy probablemente captase el agua de un manantial cercano o quizás, aunque menos factible, del acueducto de Valdepuentes (VENTURA, 1993) que pasaba a escasos metros al norte de la *villa*, ya que por prerrogativas especiales se permitía derivar parte de las aguas de las conducciones públicas (Vitr. 8, 6; Col. 1, 5, 1-4). Su descubrimiento se hizo en el seguimiento arqueológico del Control de Movimientos de Tierra requerido para la ejecución de la cimentación del edificio. Pudimos apreciar que su técnica consistía en la combinación de paredes de *opus caementicium* con una cubierta abovedada de ladrillo. Su altura máxima es de 1,05 m y su anchura de 0,45 m.

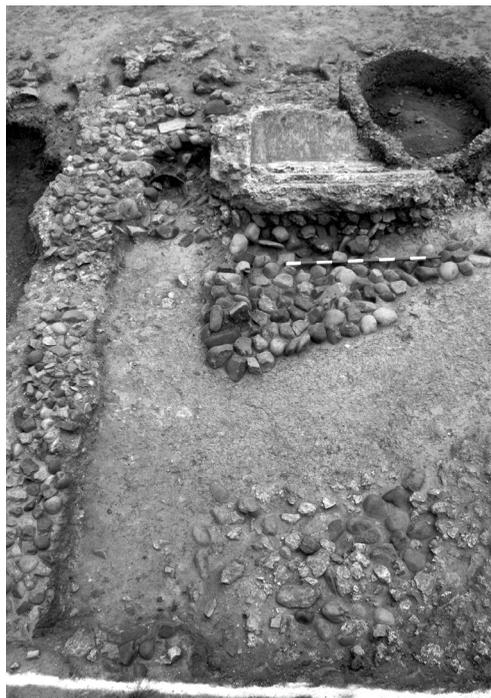
Fig. 17: Pila contenedora de opus signinum

líquidos—como aceite o vino—ya que la encontramos impermeabilizada en su parte interna (fig. 17). Este tipo de estructuras siempre aparecen relacionadas con actividades de manufactura de materias primas, como son la uva o la aceituna, confirmando así que nos hallamos ante la zona industrial de la *villa*. Ejemplos de dependencias con esta finalidad los encontramos en el almacén y la prensa de aceite de Manguarra y San José Cártama, Málaga), el patio-almacén de Sentroma (Tiana, Barcelona), el reducto de silos de Can Rafart (Mataró, Barcelona), o la construcción que contenía 68 dolia en la villa de Nuestra Señora de la Salud (Sabadell, Barcelona) (FERNÁNDEZ CASTRO, 1984, 218).
